COMANDO DA AERONÁUTICA
CENTRO DE INVESTIGAÇÃO E PREVENÇÃO DE
ACIDENTES AERONÁUTICOS

RELATÓRIO FINAL
A - 501/CENIPA/2015

OCORRÊNCIA:	ACIDENTE
AERONAVE:	N988AR
MODELO:	MD-11F
DATA:	13OUT2012

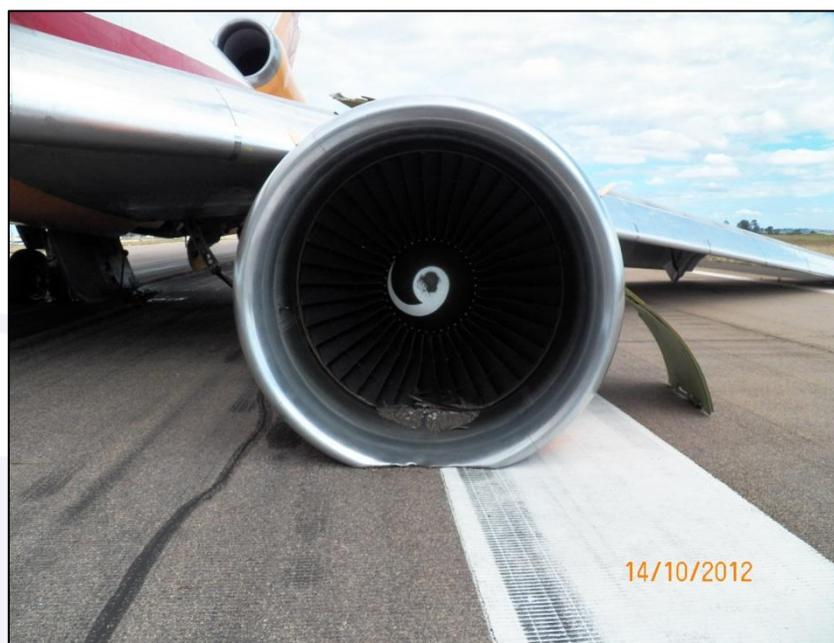
A aeronave teve danos significativos no conjunto do trem de pouso principal esquerdo, na asa esquerda e no motor esquerdo.

Figura 1 – Posição da aeronave sobre a pista, demonstrando os danos no trem de pouso esquerdo, asa esquerda e motor esquerdo.

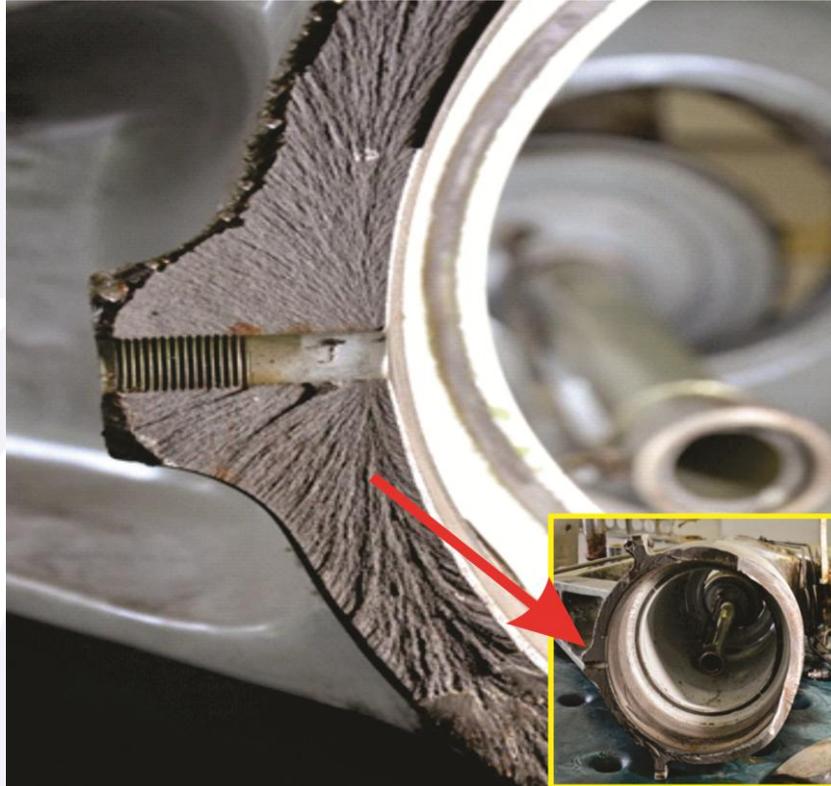
Figura 2- Cilindro fraturado e superfície de fratura com marcas de sargento.

Após a análise, o relatório do DCTA descreveu que o “trem de pouso esquerdo falhou a partir de sobrecarga na estrutura do cilindro. A fratura começou na parte traseira do cilindro em um furo de conexão (orifício do parafuso), que serviu de ponto de concentração de tensão e a fratura terminou na parte da frente do cilindro com a separação do mesmo em duas partes. As marcas de sargento na superfície de fratura apontam para a origem da falha e são típicas de fratura frágil”.

- havia indícios de uma pré-trinca resultante de uma condição anterior de sobrecarga e que poderia ter funcionado como ponto de concentração de tensão.

Este laudo da Boeing foi avaliado posteriormente pelos engenheiros do DCTA que consideraram tal possibilidade plausível. De acordo com aqueles profissionais, a hipótese de uma pré-trinca ter servido de concentrador de tensão é viável.

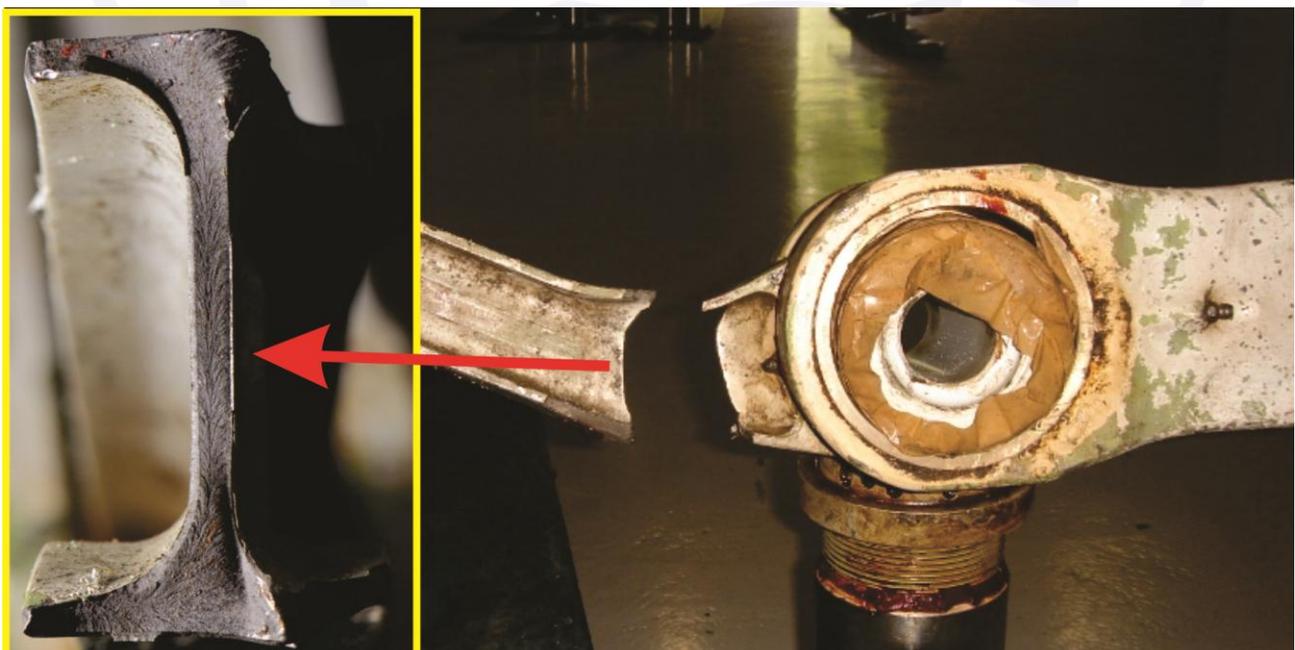
Figura 3 – Braço articulado fraturado visto de lado e de frente. Fratura por sobrecarga.

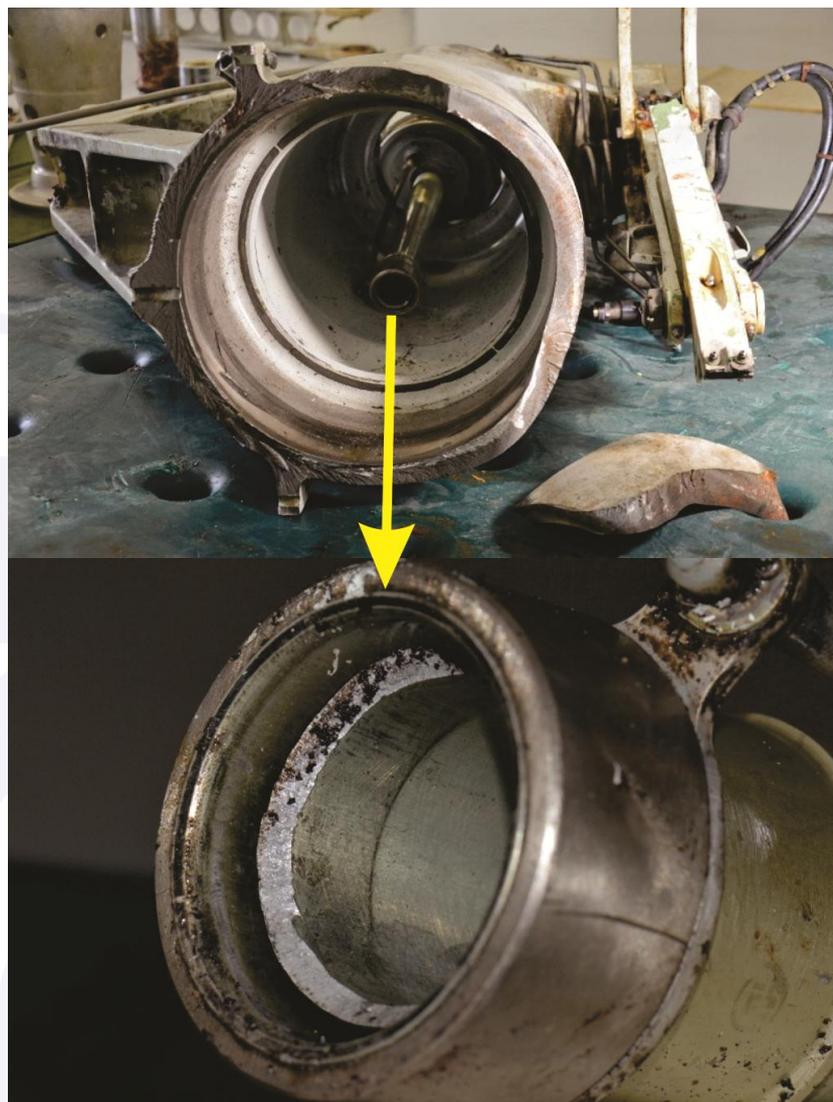
Figura 4 – Visão geral do interior do cilindro e detalhe da fratura com inclinação de 45 graus no interior do tubo (fratura típica de sobrecarga).

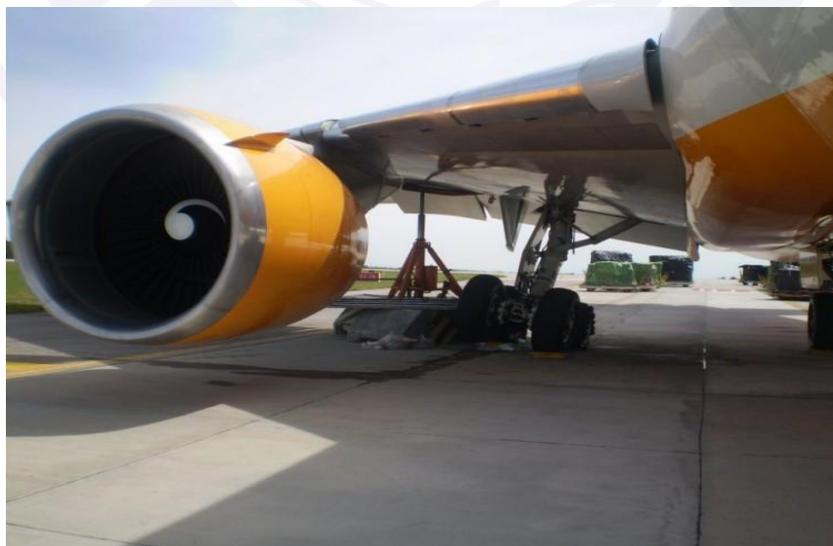
Figura 7 - Aeronave após o acidente a ocorrência em Montevideu (2009).

O trem de pouso principal direito e a asa direita tiveram danos substanciais. Laudo realizado no cilindro daquele trem de pouso aconteceu no laboratório da Boeing, em *Huntington Beach, Califórnia*, e concluiu que a falha naquele componente se deu por sobrecarga. Deduziu-se que tal sobrecarga foi decorrente do “*Hard Landing*”.
