COMANDO DA AERONÁUTICA
CENTRO DE INVESTIGAÇÃO E PREVENÇÃO DE
ACIDENTES AERONÁUTICOS

RELATÓRIO FINAL
A-523/CENIPA/2015

OCORRÊNCIA:	ACIDENTE
AERONAVE:	PT-HZE
MODELO:	HB-350B
DATA:	20AGO2012

O presente Relatório Final refere-se ao acidente com a aeronave PT-HZE, modelo HB-350B, ocorrido em 20AGO2012, classificado como “pouso antes da pista”.

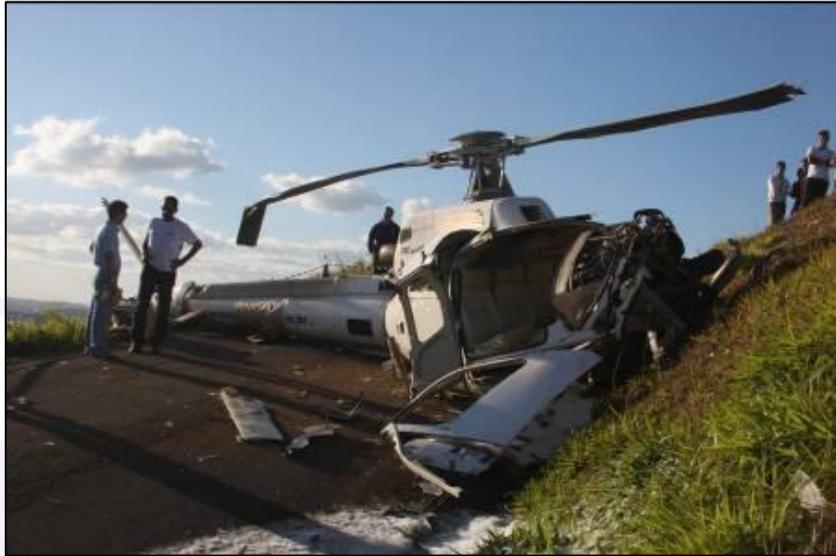
A colisão ocorreu contra um talude, adjacente a cabeceira 09, e os destroços permaneceram concentrados.

Figura 1 - Situação dos destroços.

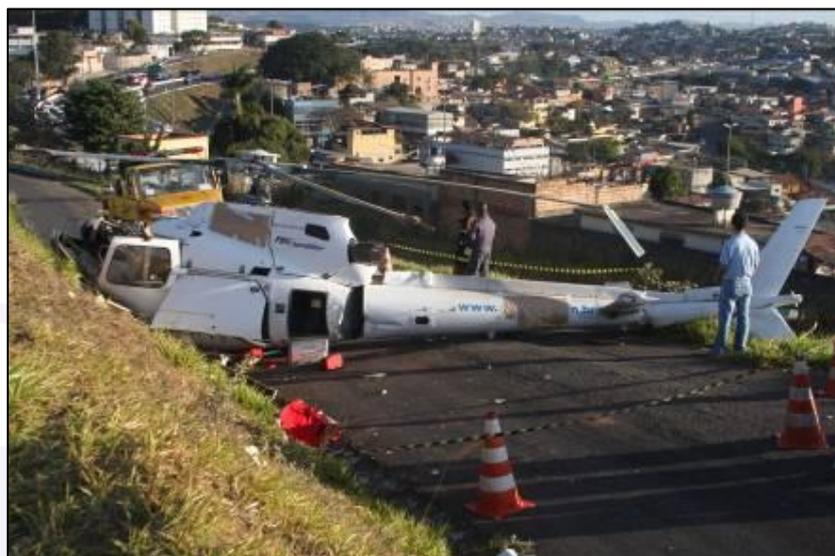
Para evitar o choque frontal contra o talude, o instrutor reportou que fez um *flare* e mudou em 90° o eixo de aproximação, possibilitando a colocação da aeronave na pequena via de acesso ao pátio norte do aeródromo.

Figura 2 - Vista da aeronave na via de acesso ao pátio norte.

A aeronave teve severas avarias, em razão da violência do choque contra o solo e da colisão das pás do rotor principal contra o talude adjacente à cabeceira 09.

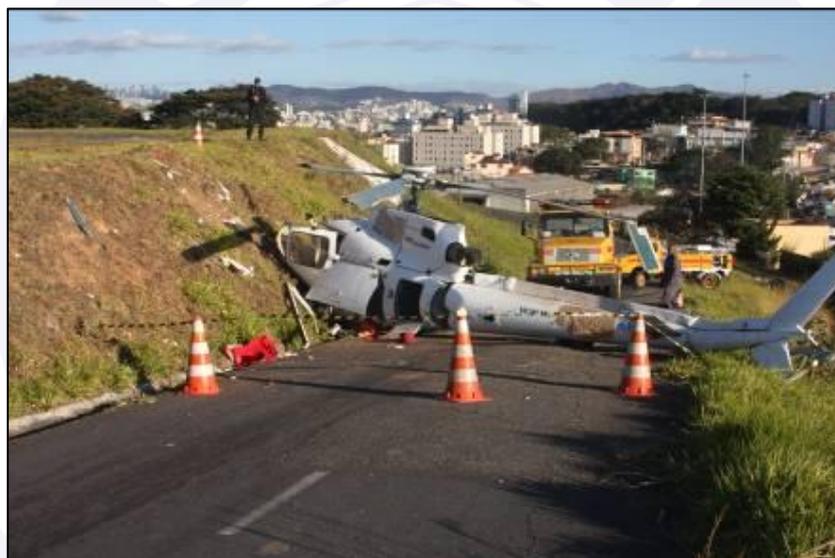
A cabeceira 09 possuía um talude imediatamente antes ao seu início. Existia uma tendência de formação de correntes de vento descendentes naquela cabeceira, em razão de um grande e abrupto desnível, que favorecia ao turbilhonamento do ar naquele setor. O vento forte, passando sobre a área livre do aeroporto, ao chegar naquela posição, gerava uma corrente descendente.

Figura 3 - Talude adjacente à cabeceira 09.

- i) a cabeceira 09 possuía um talude em sua borda, com tendência de formação de correntes de vento descendentes em razão de um grande e abrupto desnível, favorecendo o turbilhonamento do ar naquele setor;

Realizar gestões junto à EFAI Escola de Pilotagem LTDA., de modo a assegurar-se que esta inclua no seu programa de instrução, como critério crítico, a análise das condições de vento presentes, sobretudo acerca da possibilidade da ocorrência de correntes descendentes ou de tesoura de vento, na área de treinamento.

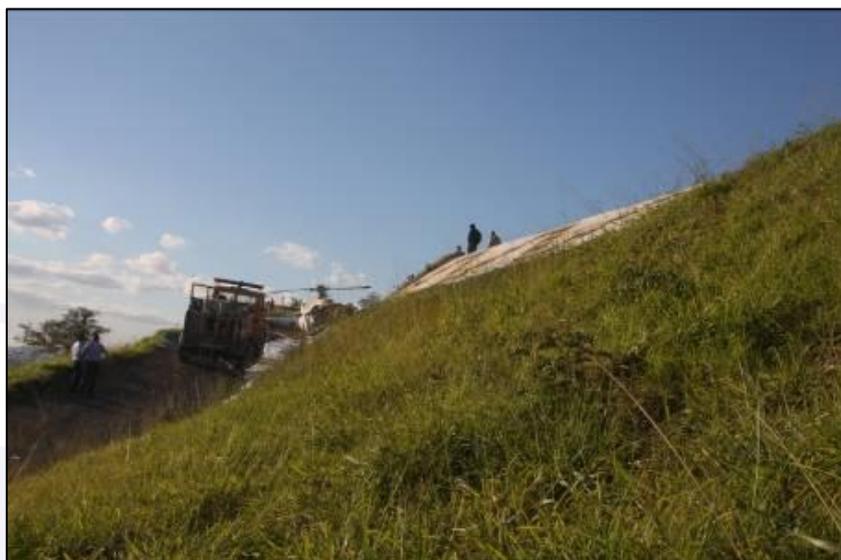
O instrutor informou, ainda, que foi surpreendido pela corrente de ar descendente, a qual projetou a aeronave contra o solo.

Figura 4 - Desnível acentuado antes da cabeceira 09.

Na visão do instrutor, a aeronave entrou nessa corrente descendente, a qual inviabilizou a recuperação do voo e favoreceu a trajetória para baixo, culminado com a colisão da aeronave contra o solo.
