**COMANDO DA AERONÁUTICA**  
**CENTRO DE INVESTIGAÇÃO E PREVENÇÃO DE**  
**ACIDENTES AERONÁUTICOS**

**RELATÓRIO FINAL**  
**A - 526/CENIPA/2015**

<b>OCORRÊNCIA:</b>	<b>ACIDENTE</b>
<b>AERONAVE:</b>	<b>PT-MFW</b>
<b>MODELO:</b>	<b>PA-31T2</b>
<b>DATA:</b>	<b>06NOV2012</b>

O presente Relatório Final refere-se ao acidente aeronáutico com a aeronave PT-MFW, modelo PA-31T2, ocorrido em 06NOV2012, classificado como pane seca.

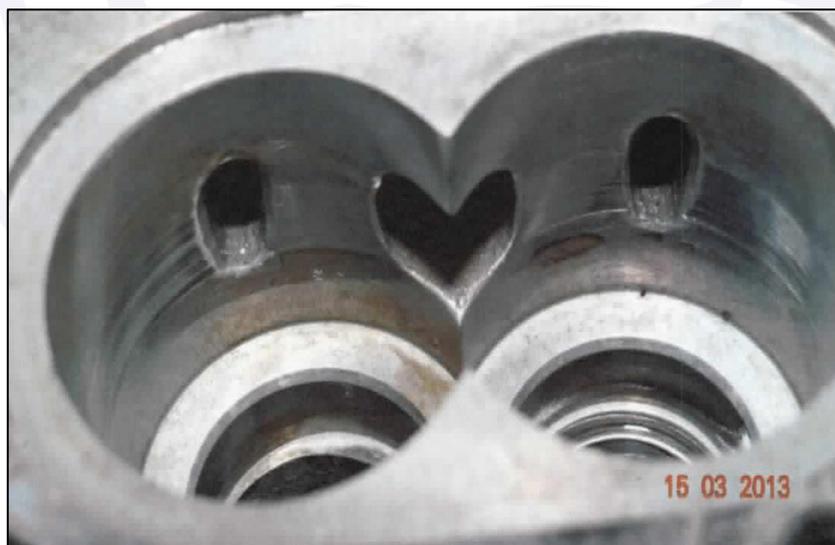
Na bomba principal de combustível do motor foram encontradas marcas no alojamento das engrenagens, no interior na carcaça, o que indicaria falta de combustível, pelo fato de as engrenagens se aquecerem rapidamente (cerca de quatro segundos) pela falta de combustível, que as resfria.

Devido ao superaquecimento, as engrenagens se dilatam e roçam na carcaça da bomba, deixando as marcas verificadas nas figuras 1 e 2. A outra evidência característica de falta de combustível foi encontrada nos dentes das engrenagens da bomba (figuras 3 a 5), que mostram as marcas encontradas. Elas indicam que ocorreu o fenômeno de cavitação na bomba de combustível.

Figura 1 – Vista da carcaça da bomba de combustível mostrando marcas de roçamento no alojamento das engrenagens.

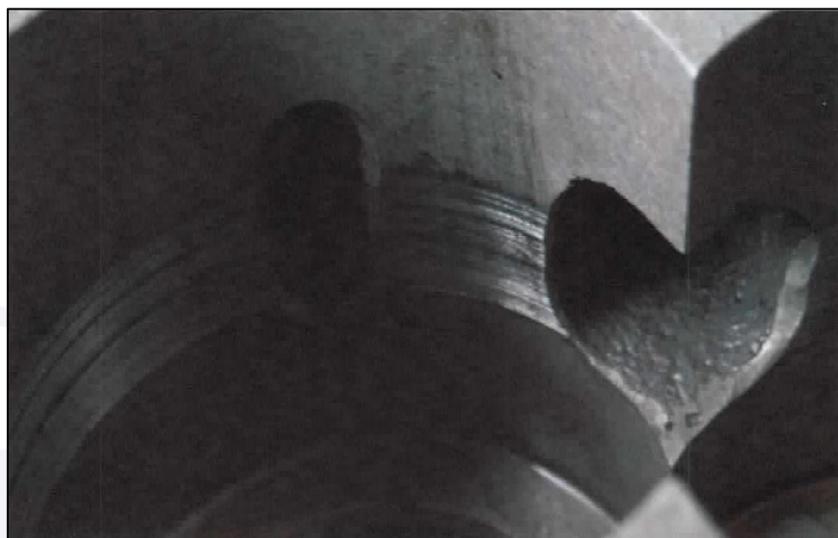
Figura 2 – Vista aproximada da bomba de combustível com marcas de roçamento no alojamento das engrenagens.

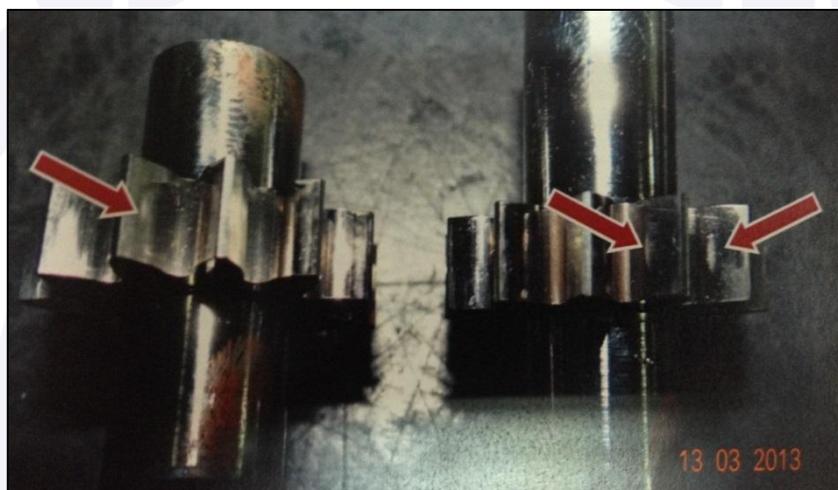
Figura 3 – Vista geral das engrenagens da bomba de combustível com indício de cavitação.

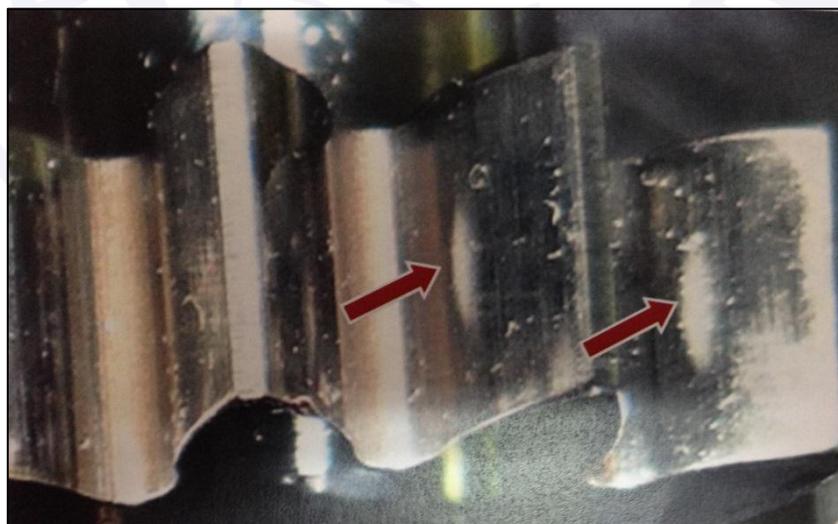
Figura 4 – Vista da engrenagem com evidência de cavitação.

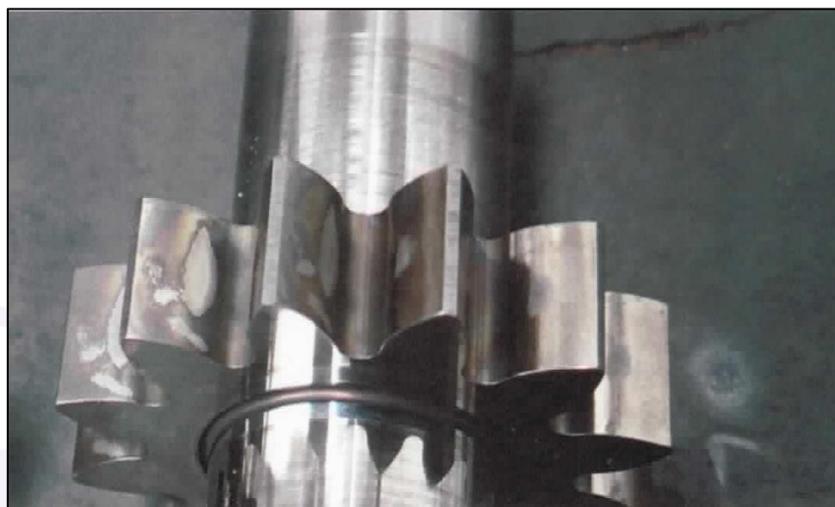
Figura 5 - Detalhe da evidência de cavitação nos dentes da engrenagem da bomba.

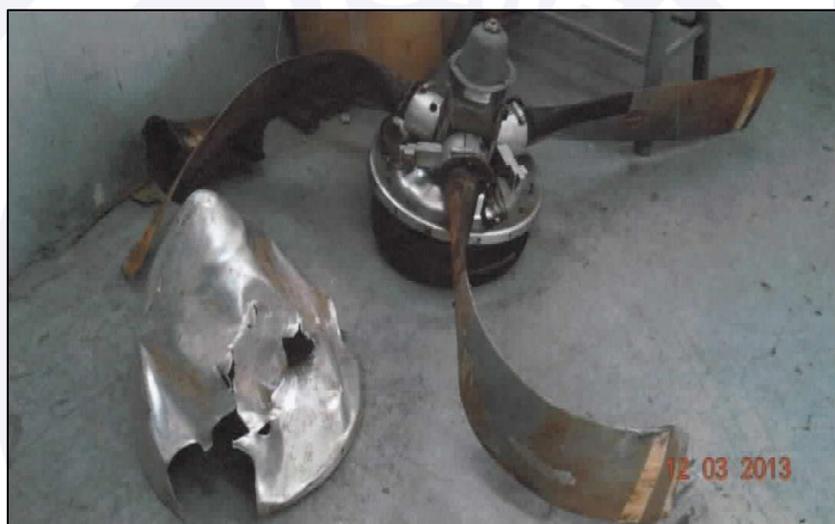
Quanto às hélices, estas também exibiam evidências de que os motores não estavam desenvolvendo potência. Nas figuras 6 e 7 observa-se que as pás estavam com dobramentos característicos de falta de potência no instante em que a aeronave colidiu contra o solo.

Figura 6 – Hélice do motor esquerdo.

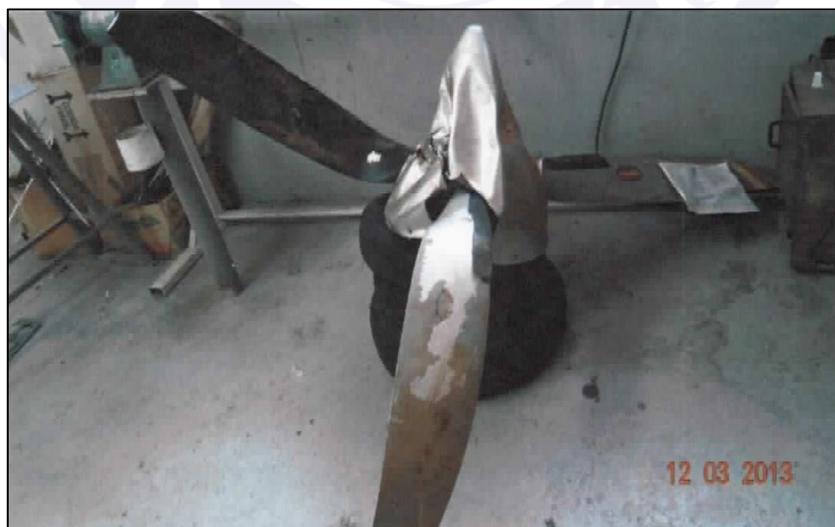
Figura 7 – Hélice do motor direito.

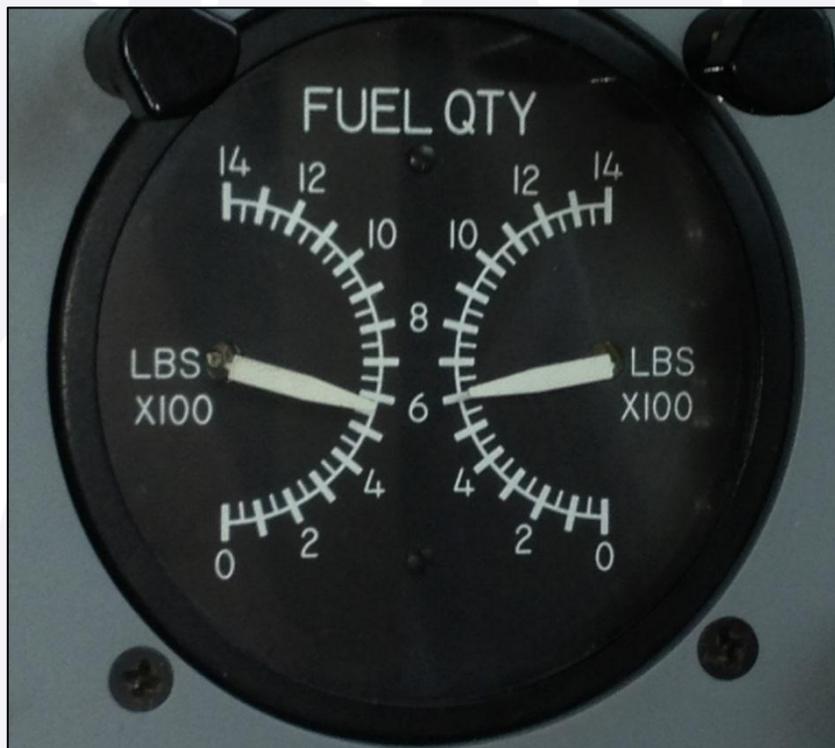
Inicialmente, a aeronave estava abastecida com aproximadamente 1.200lbs conforme indicação dos liquidômetros (figura 8), ou seja, 600lbs em cada tanque de asa. Na sequência, a aeronave foi abastecida com 481 litros de Jet A-1 (querosene de aviação), o que equivale a 858lbs. (figura 9). Portanto, os liquidômetros deveriam mostrar 429lbs a mais de combustível em cada tanque de asa, isto é, cada tanque deveria mostrar 1.029lbs, totalizando 2.058lbs a bordo da aeronave.

Figura 8 – Marcação inicial dos liquidômetros (1.200lbs).

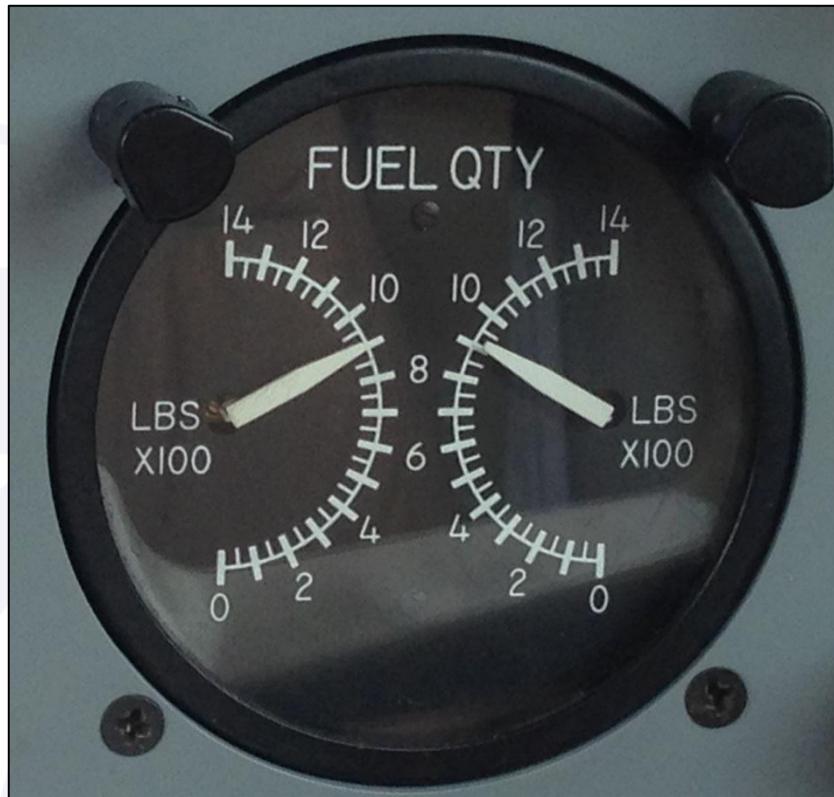
Entretanto, o que realmente os liquidômetros apresentaram foi 900lbs em cada tanque de asa, totalizando 1.800lbs, ou seja, uma diferença de 258lbs de combustível, constatando que os liquidômetros deste tipo de aeronave não apresentam um grau de confiabilidade aceitável.

Figura 10 – Marcação final dos liquidômetros (1.800lbs)
