**COMANDO DA AERONÁUTICA**  
**CENTRO DE INVESTIGAÇÃO E PREVENÇÃO DE**  
**ACIDENTES AERONÁUTICOS**

**RELATÓRIO FINAL**  
**A-543/CENIPA/2015**

| <b>AERONAVE:</b> | <b>PR-JGM</b> |
| <b>MODELO:</b> | <b>AS350B2</b> |

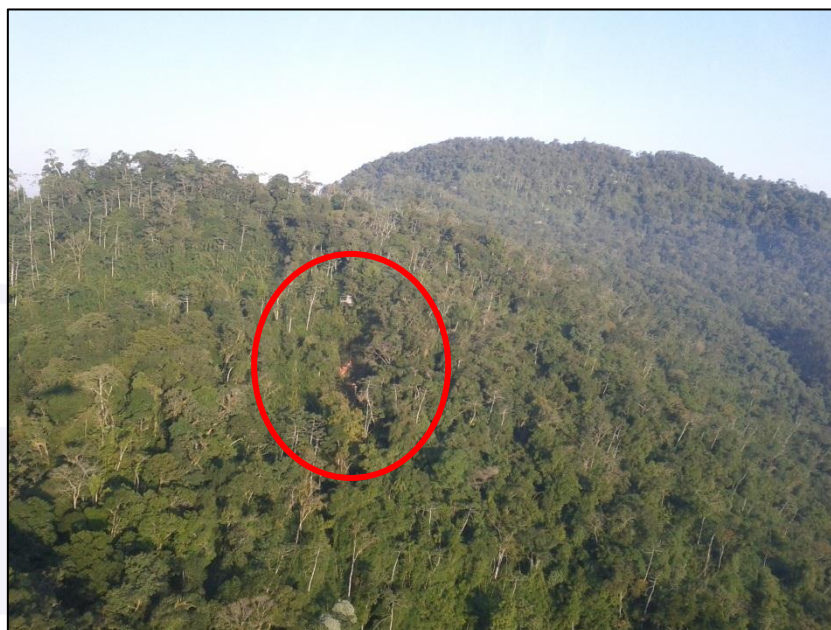
Figura 2- Local da queda do helicóptero

O primeiro impacto ocorreu em um ângulo de aproximadamente  $45^\circ$  com árvores localizadas no morro a 1.700 pés de altura.

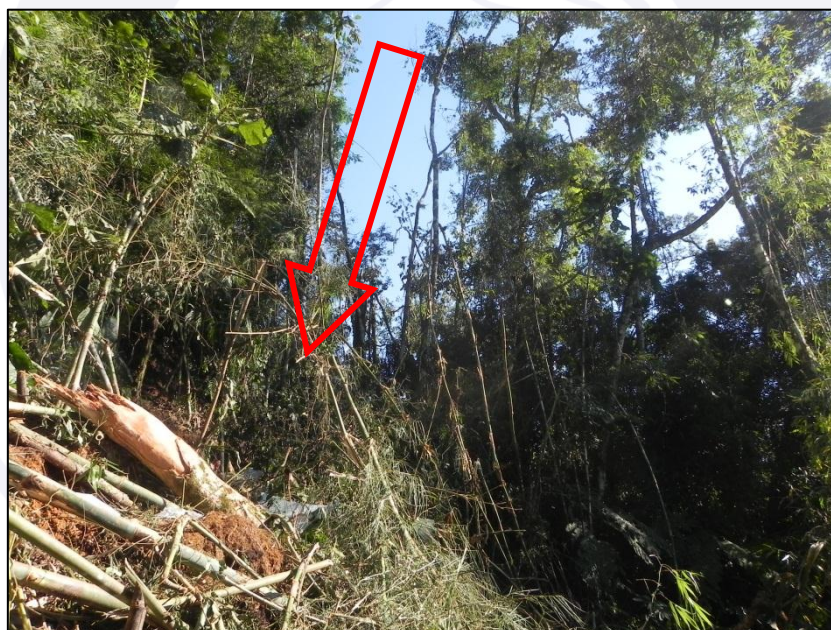
Após o impacto com as árvores, o helicóptero realizou um giro de  $120^\circ$  à esquerda em relação ao seu eixo longitudinal.

Figura 3 - Vista da trajetória e do impacto do helicóptero com o solo.

Depois do impacto com o solo, o helicóptero arrastou-se por mais 15 metros até sua parada total. A maioria dos destroços permaneceu concentrada, com exceção do tanque de combustível, que foi encontrado próximo ao ponto de impacto com o solo.

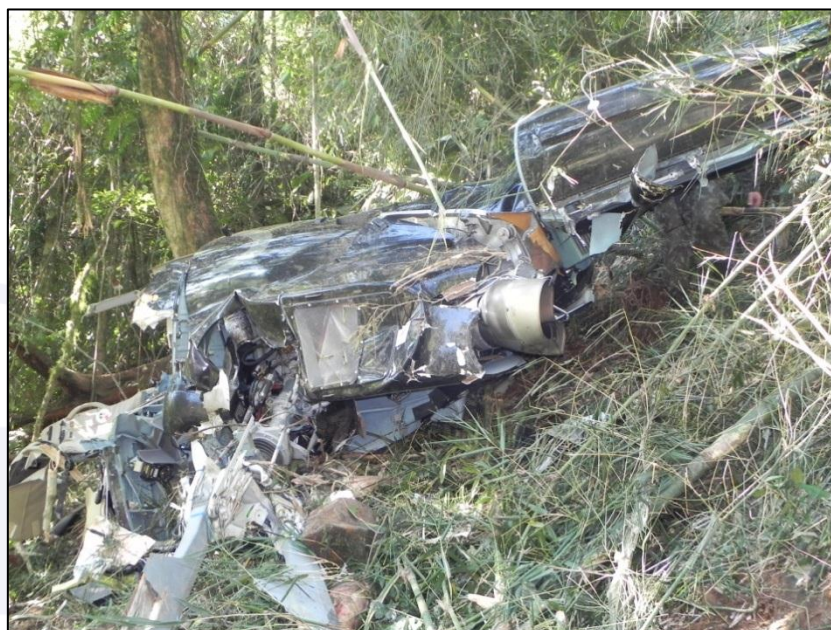
Figura 4 – Local de parada do helicóptero.

Baseado nas evidências físicas dos destroços e das marcas de impacto das pás do rotor do helicóptero com as árvores e com o solo, foi possível afirmar que havia potência no motor do helicóptero no momento do acidente.

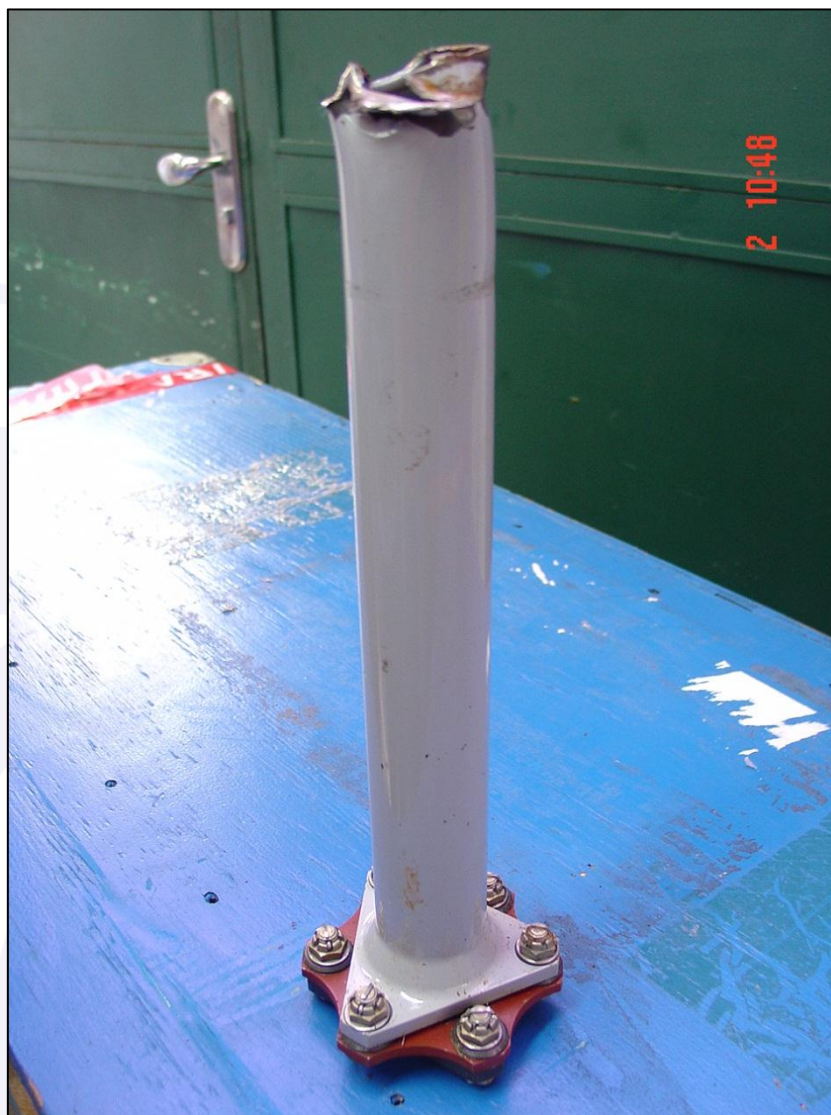
As análises realizadas nos componentes da aeronave demonstravam torções e rupturas características de impacto com potência.

Figura 5 - Eixo de ligação do motor com a caixa principal apresenta rompimento próximo do ponto de fixação na caixa principal.

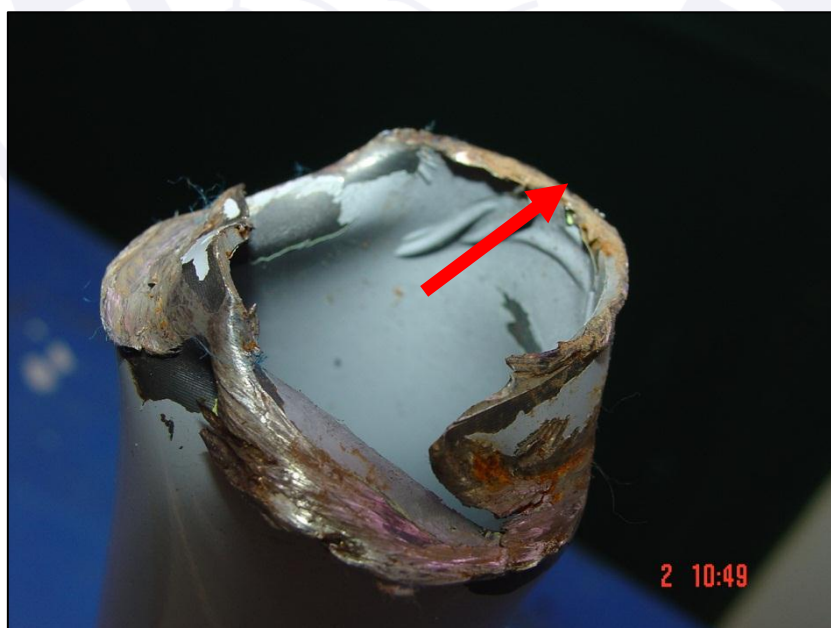
Figura 6 - Ponto de ruptura do eixo. Na parte interna há sinais de enrugamento em ângulo de 45° e sinais de rompimento por esforço de torque proveniente do motor.

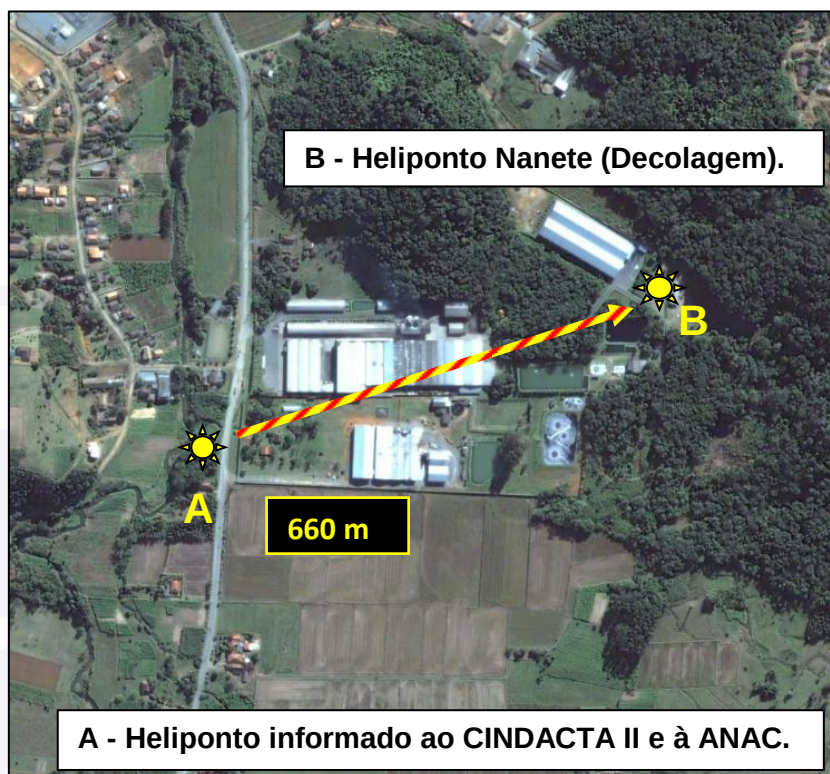
A Comissão de Investigação verificou que havia discrepâncias entre as coordenadas do local de onde o helicóptero decolou e as coordenadas do heliponto que estava sendo construído na sede da empresa do proprietário/operador da aeronave e que foram informadas aos órgãos fiscalizadores (CINDACTA II e ANAC).

Os dois pontos distavam entre si 660 metros em linha reta, conforme se observa na figura 7.

Foi verificado que as características físicas do local da decolagem contrariavam a legislação pertinente a esse tipo de operação, constantes do Regulamento Brasileiro de Homologação Aeronáutica 91 (RBHA 91), no item 91.327.

Figura 7 – Discrepâncias na localização do heliponto da empresa Nanete.

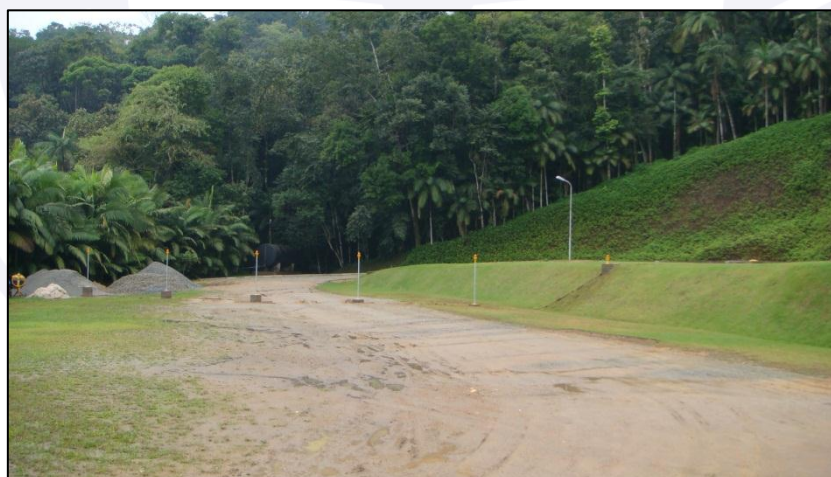
No local de onde foi realizada a decolagem e que estava sendo utilizado pelo operador desde 28JAN2011 (ponto B da figura 7), foram observados obstáculos (árvores, fios de alta tensão, etc.). Portanto, o operador pode não ter considerado a existência de obstáculos que poderiam violar o Plano Básico de Zona de Proteção do Heliponto, bem como a infraestrutura de solo (sinalização, acessibilidade, pavimentação) dentre outras características físicas.

Figura 8 – Obstáculos no local utilizado para a decolagem.

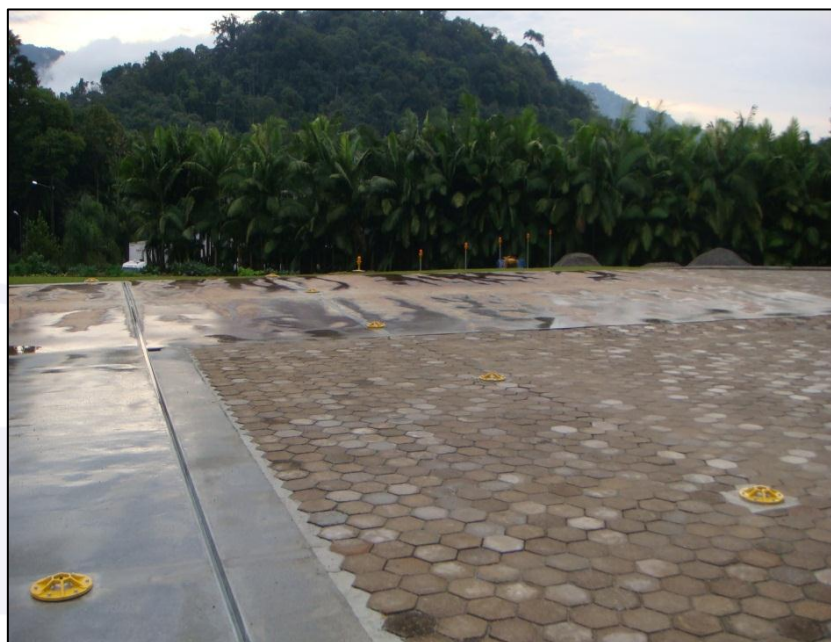
Figura 9 – Obstáculos no heliponto da empresa Nanete.

Ao que tudo indica, esse local estava sendo utilizado pelo operador sem, contudo, ter sido registrado junto ao órgão fiscalizador. Como o operador não encaminhou o termo de notificação de término de obra junto ao órgão fiscalizador, é possível que a obra do heliponto ainda não tivesse sido concluída.
