**COMANDO DA AERONÁUTICA**  
**CENTRO DE INVESTIGAÇÃO E PREVENÇÃO DE**  
**ACIDENTES AERONÁUTICOS**

**RELATÓRIO FINAL**  
**A - 561/CENIPA/2011**

| <b>AERONAVE:</b> | <b>PR-CEC</b> |
| <b>MODELO:</b> | <b>R-44 II</b> |

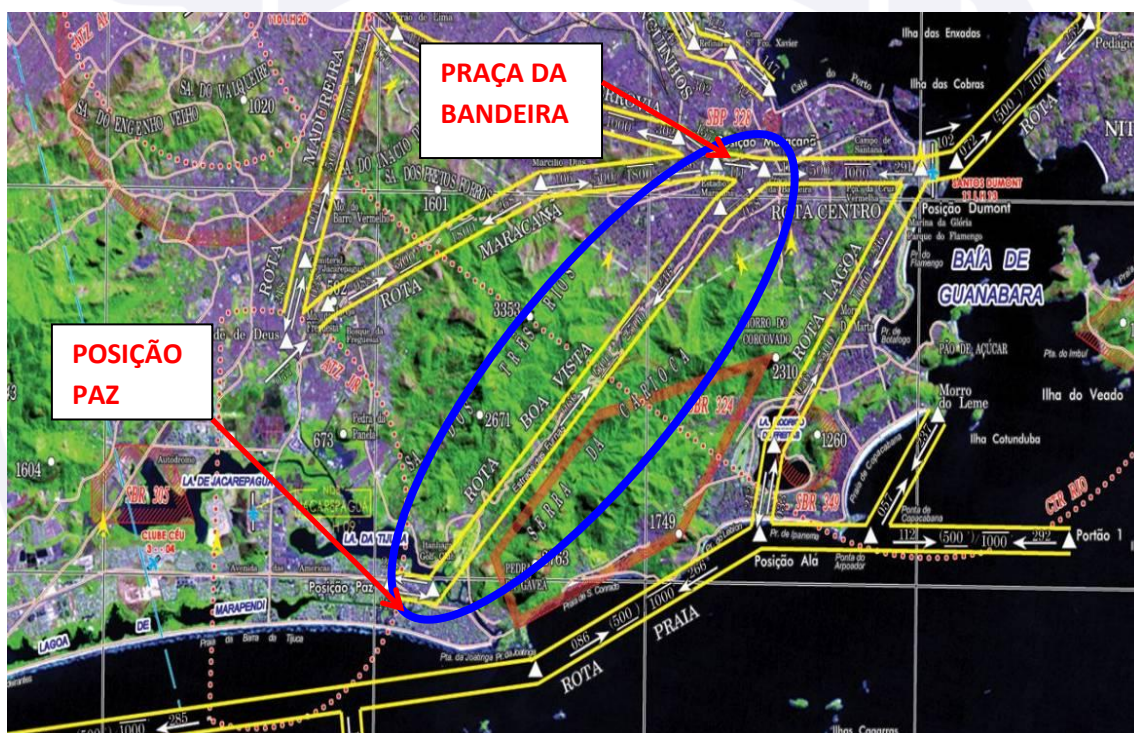
Figura 1 – Rotas Especiais de Helicópteros (REH) da Terminal do Rio de Janeiro, com destaque para a REH Boa Vista.

O piloto da aeronave PR-CEC escolheu a REH Boa Vista para prosseguir da Marina da Glória até o destino.

A REH Boa Vista possui o limite inferior de 500ft e superior de 2.500ft de altitude, ligando o Estádio do Maracanã à Barra da Tijuca. Os seus dois extremos da rota estão no nível do mar. Contudo a maior parte do trajeto é a transposição do Maciço da Tijuca, cadeia montanhosa com picos, próximos à rota, de até 2.726ft (Pedra do Conde).

Para manter-se dentro dos limites do corredor da REH Boa Vista, é necessário permanecer em voo dentro de um vale sobre a Estrada das Furnas.

Analisar a possibilidade de restringir a operação na REH Boa Vista ao período diurno, com a finalidade de evitar a possibilidade de entrada inadvertida IMC, devido às características meteorológicas e geográficas da região, e a consequente desorientação da navegação em área montanhosa.

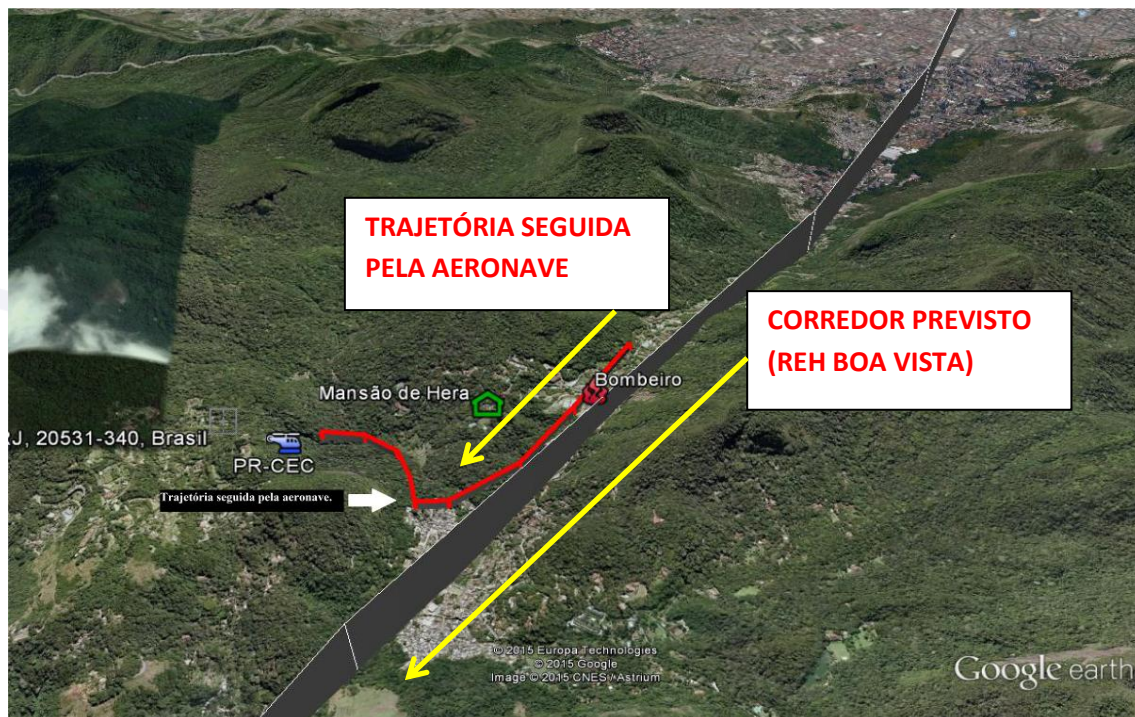
Nos momentos finais, o radar mostrou um ligeiro desvio à direita da rota e variação de proa em curva no sentido anti-horário.

Figura 2 – Ilustração da trajetória da aeronave até a perda do contato radar.

Esta hipótese é corroborada pela trajetória da aeronave visualizada pelo radar do APP-RJ, indicando que a aeronave ingressou num corredor entre montanhas e, nos instantes finais do voo, afastou-se ligeiramente para o lado direito da rota, no limite do corredor, com variação de proa em curva no sentido anti-horário.

A última posição detectada pelo radar foi observada bem próxima do local de queda, tendo ocorrido a perda de contato radar por sombreamento. Sendo assim, supõe-se que o piloto acreditava estar dentro do corredor, em sentido oposto. Contudo, sua curva foi de apenas 90 graus à direita, vindo a colidir o rotor de cauda em uma árvore no topo de uma elevação.
