**COMANDO DA AERONÁUTICA**  
**CENTRO DE INVESTIGAÇÃO E PREVENÇÃO DE**  
**ACIDENTES AERONÁUTICOS**

**RELATÓRIO FINAL**  
**A - 134/CENIPA/2014**

**PR-AFA**

**CE 560XLS+**

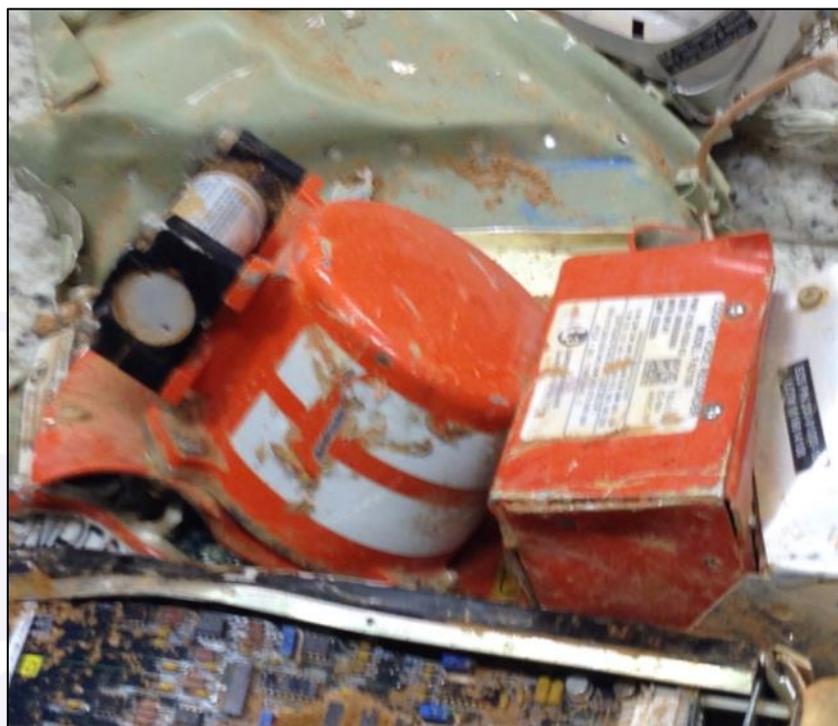
Figura 19 - CVR recuperado no local da ocorrência e severamente danificado.

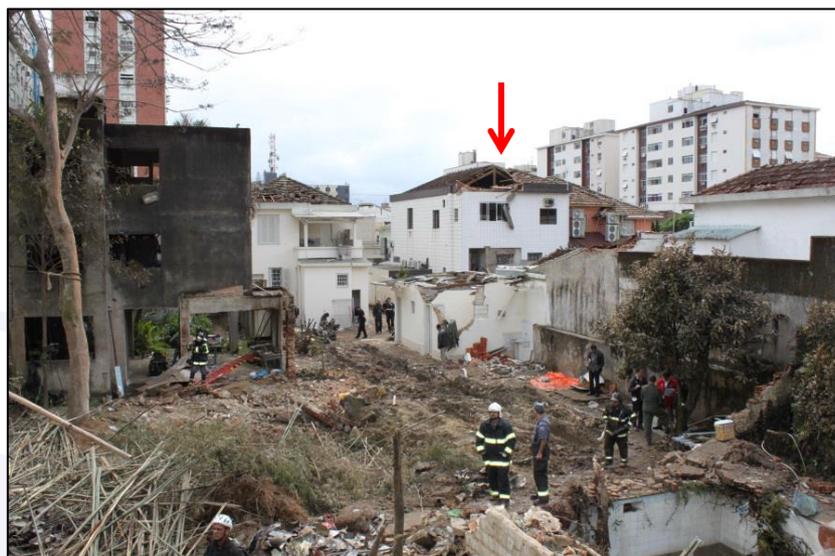
A inspeção do local do acidente revelou danos à cobertura de uma edificação. A superfície superior da cobertura de concreto estava localizada a 7,75m *Above Ground Level* (AGL) - local do primeiro impacto.

Uma parte da carenagem do trem de pouso principal direito estava localizada na superfície superior do teto de concreto do primeiro ponto de impacto.

Figura 36 - Local do acidente de frente para nordeste (NE) com a indicação do primeiro impacto no teto da edificação.

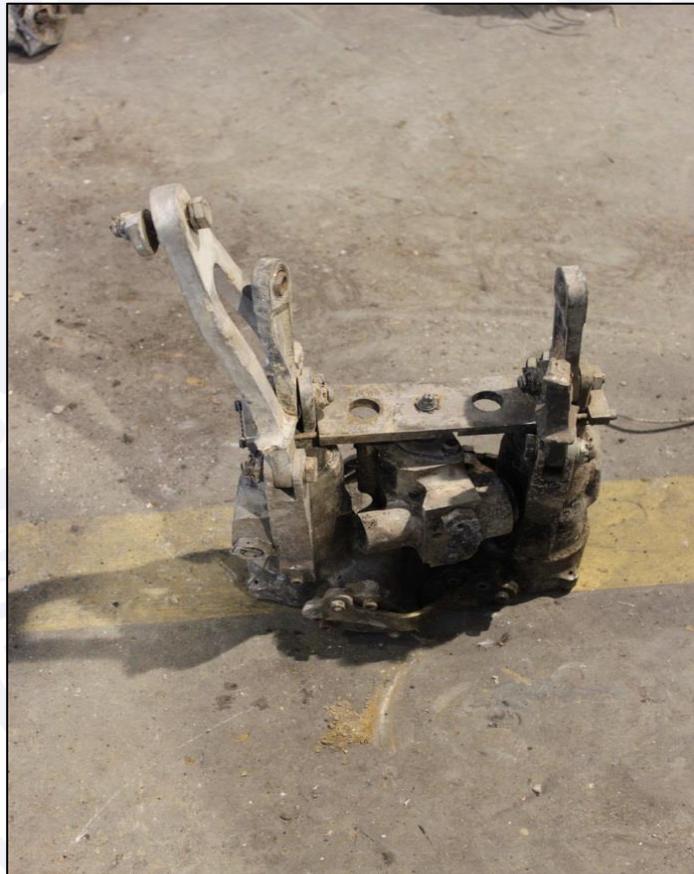
O atuador hidromecânico do estabilizador horizontal (Figura 49) estava separado, e nenhum motor foi encontrado. O deslocamento de um dos pistões media  $1^{19/32}$  polegada, ao passo que o deslocamento do outro media  $1^{17/32}$  polegada, o que, considerando o desenho de engenharia da aeronave, equivale a +1 grau na posição do estabilizador horizontal, compatível com uma configuração esperada após a arremetida. O atuador estava danificado por calor. A fixação do lado direito à longarina vertical tinha um parafuso com o respectivo contrapino, ao passo que a fixação do lado esquerdo estava fraturada.

Figura 49 - Atuador hidromecânico do estabilizador horizontal.

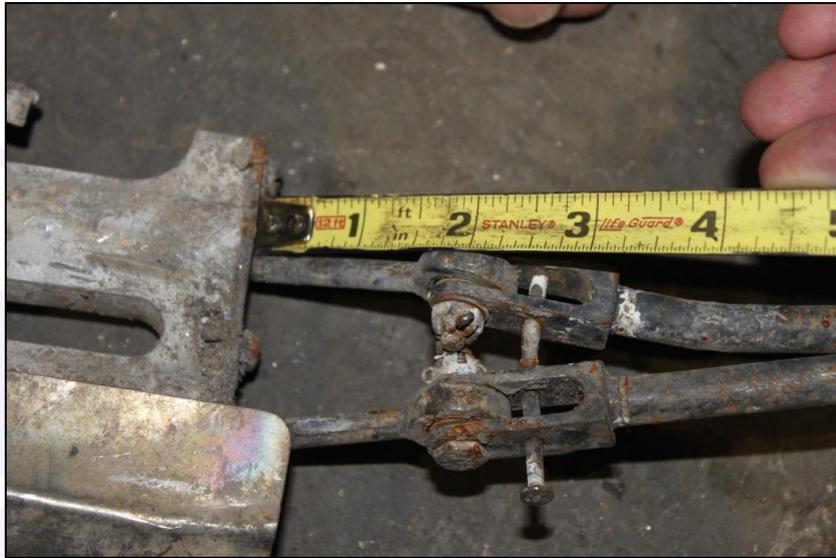
27 polegadas do profundor foi identificado, o qual não mostrava sinais de dano por fogo, e o compensador não se encontrava no local pertinente.

Figura 50 - Atuador do compensador do profundor esquerdo.

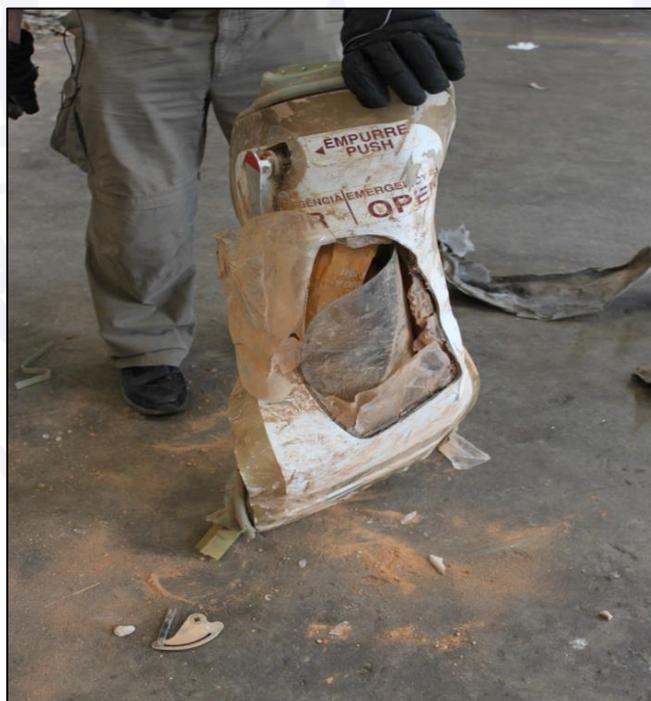
A porta da saída de emergência (Figura 53) estava fortemente amassada da frente para trás, e os 2/3 superiores estavam amassados em direção ao interior. A articulação da alavanca da porta encontrava-se fraturada, e nenhum dano por fogo foi observado. A porta mostrava terra aderida, e a parte interna do mecanismo do trinco estava quebrada.

Figura 53 - Porta da saída de emergência.

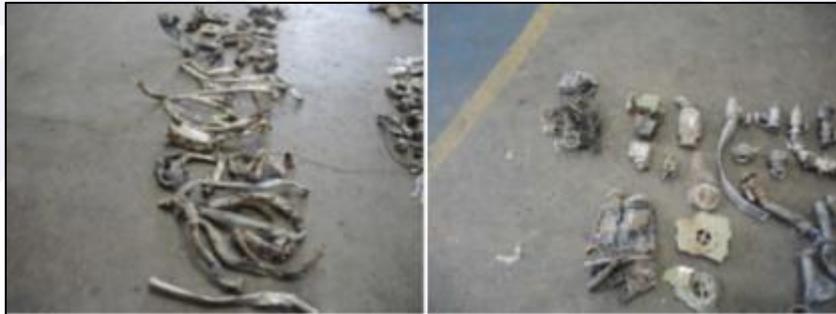
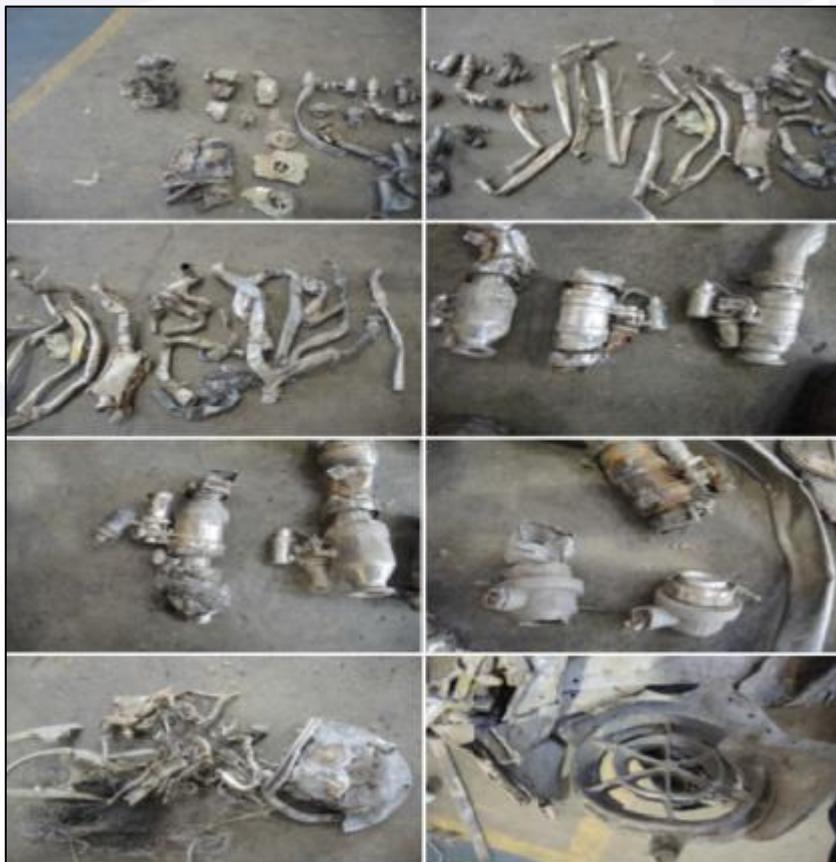
Uma das duas válvulas de controle de pressurização foi encontrada com danos provocados por impacto e calor. Elas eram operadas eletropneumaticamente, e as posições observadas não eram confiáveis.

Três válvulas de descarga foram encontradas e apresentavam dano por impacto. As duas válvulas de controle de fluxo encontradas apresentavam dano por impacto e calor.

Todos os quatro controladores de temperatura foram encontrados, sendo que um deles ainda estava ligado à respectiva válvula; todos estavam danificados por impacto. O regulador de pressão de ar foi encontrado sem danos.

A condição dos itens do sistema pneumático e seu modo de operação tiveram como resultado um valor limitado para a investigação. Não foram identificadas quaisquer anomalias pré-impacto nos componentes encontrados.

Figura 56 - Componentes dos sistemas pneumático, sangria e pressurização.

Figura 57 - Componentes dos sistemas pneumático, sangria e pressurização.

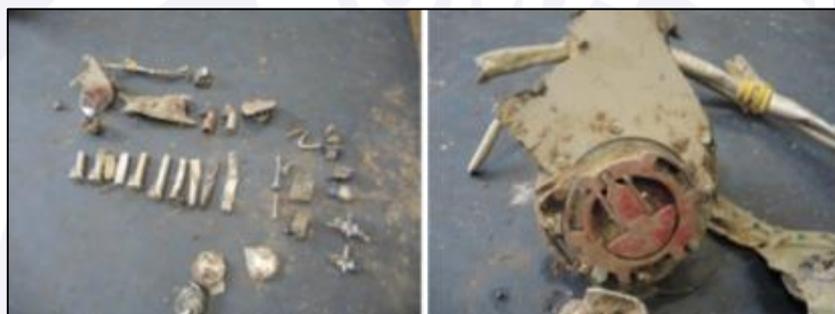
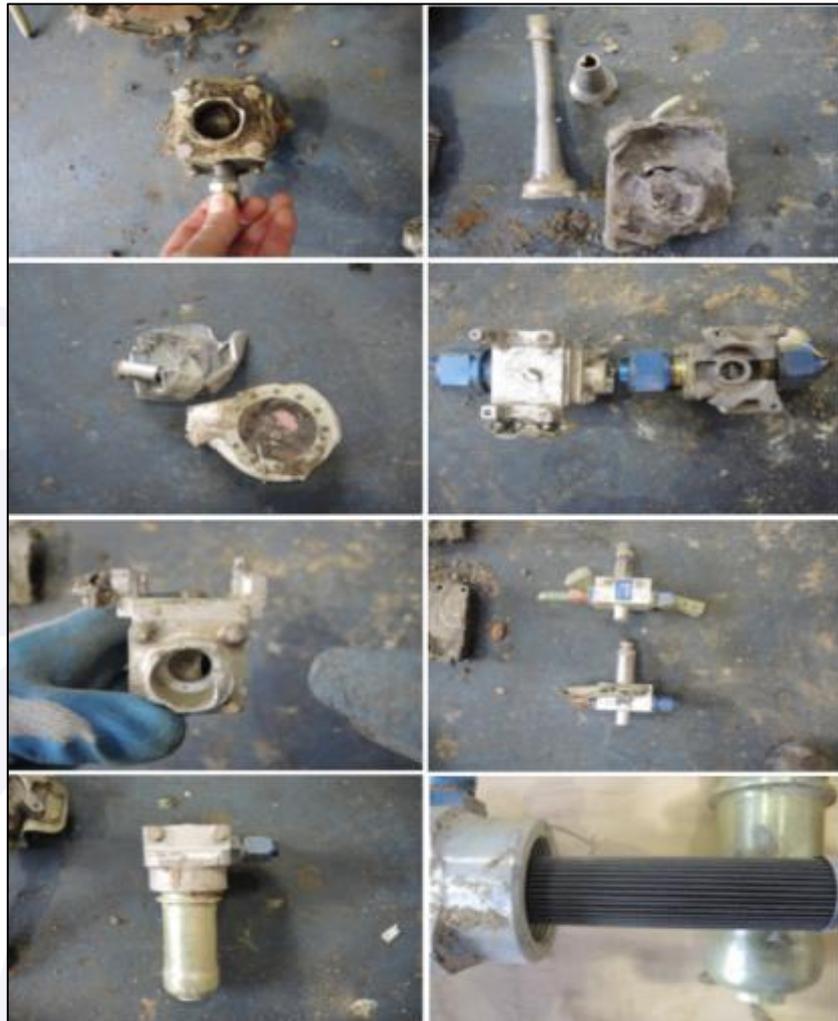
Dez dos quatorze sensores de combustível foram encontrados e apresentavam danos por impacto. Todas as três válvulas de corte de combustível (*firewall*) foram encontradas; duas estavam na posição aberta e uma em posição  $3/4$  fechada.

A tampa do bocal de abastecimento e uma das duas válvulas de prevenção de transbordamento foram encontradas e apresentavam danos por impacto. Não foram observadas quaisquer anomalias pré-impacto nos componentes do sistema de combustível encontrados.

Figura 58 - Componentes do sistema de combustível.

Figura 59 - Componentes do sistema de combustível.

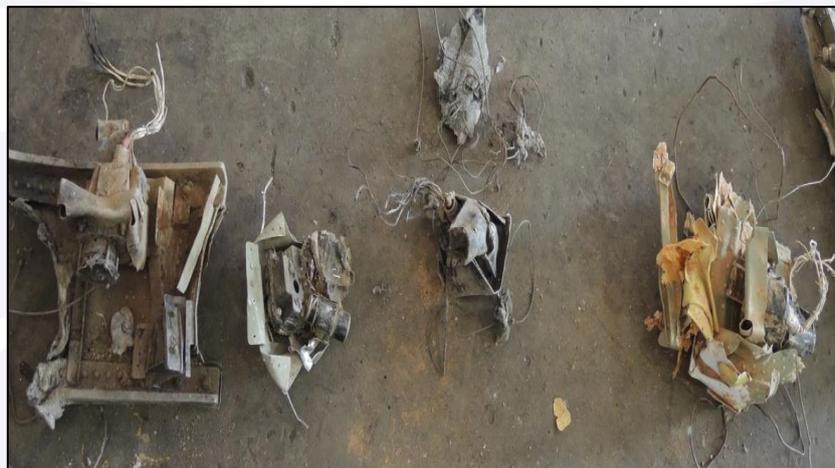
O sistema do piloto automático estava fragmentado e apresentava danos por calor e impacto. Todos os servos do piloto automático foram encontrados e apresentavam danos por impacto e fogo. Todos os cabos de comando estavam partidos por sobrecarga de tensão, mas permaneciam presos aos atuadores dos servos.

Não foram observadas quaisquer anomalias pré-impacto nos servos encontrados do piloto automático, nem nos componentes do sistema de cabos de comando.

Figura 64 - Componentes do sistema de piloto automático.

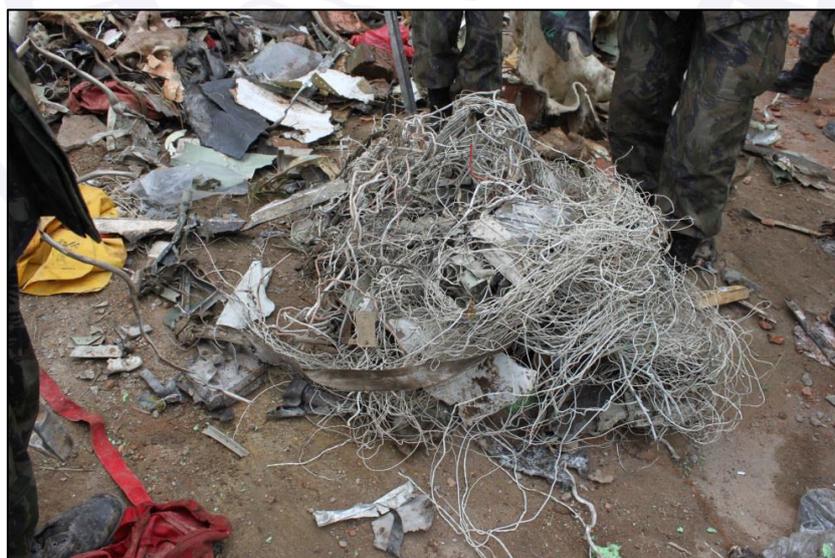
O sistema elétrico estava fragmentado e danificado de maneira extensiva, o que impediu uma avaliação completa. Todos os três *starters/generators* e dois alternadores foram encontrados e apresentavam danos por impacto e fogo.

Um conjunto de limitadores de circuito não identificados foi recuperado; todos tinham fusíveis intactos. Foi encontrado um conjunto de *circuit-breakers* de números 135 -138, 142 -144, 149 -150 oriundos do *box "J"* (cone de cauda). Não foram observadas quaisquer anomalias pré-impacto nos componentes do sistema elétrico encontrados.

Figura 65 - Cablagem recolhida.

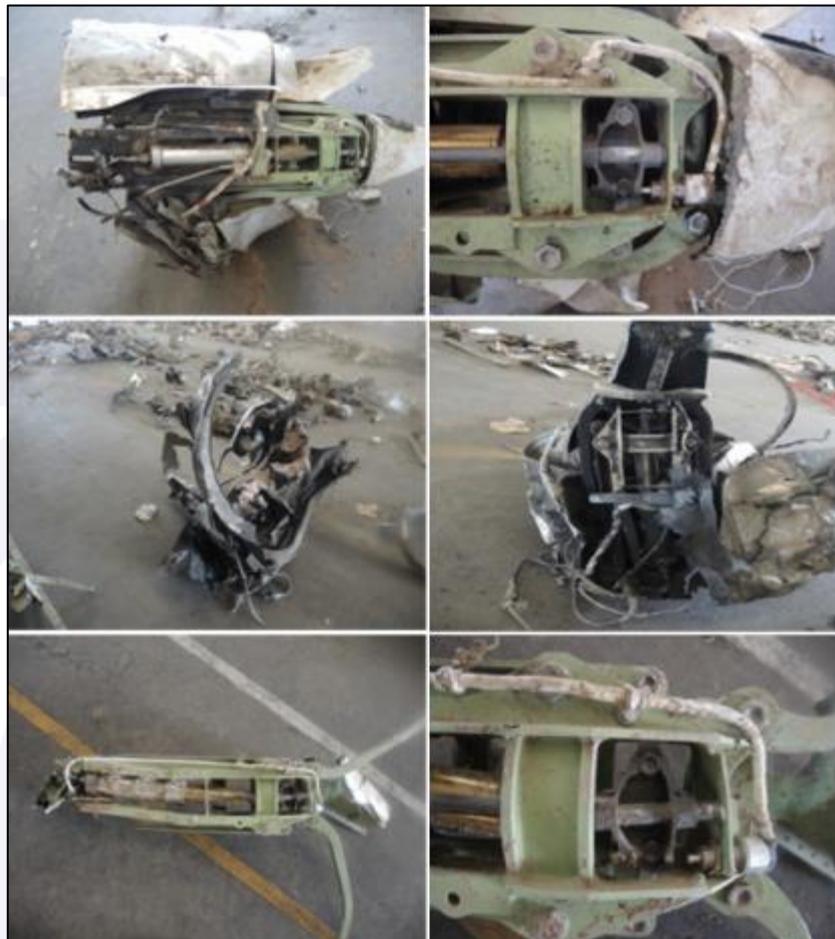
Os dois reversores de empuxo foram separados e apresentavam danos por impacto e fogo. Os atuadores hidráulicos, em ambos, estavam intactos e na posição *overcenter* (travada) ou guardada. Não foram observadas quaisquer anomalias pré-impacto nos componentes dos reversores de empuxo.

Figura 66 - Componentes dos reversores de empuxo.

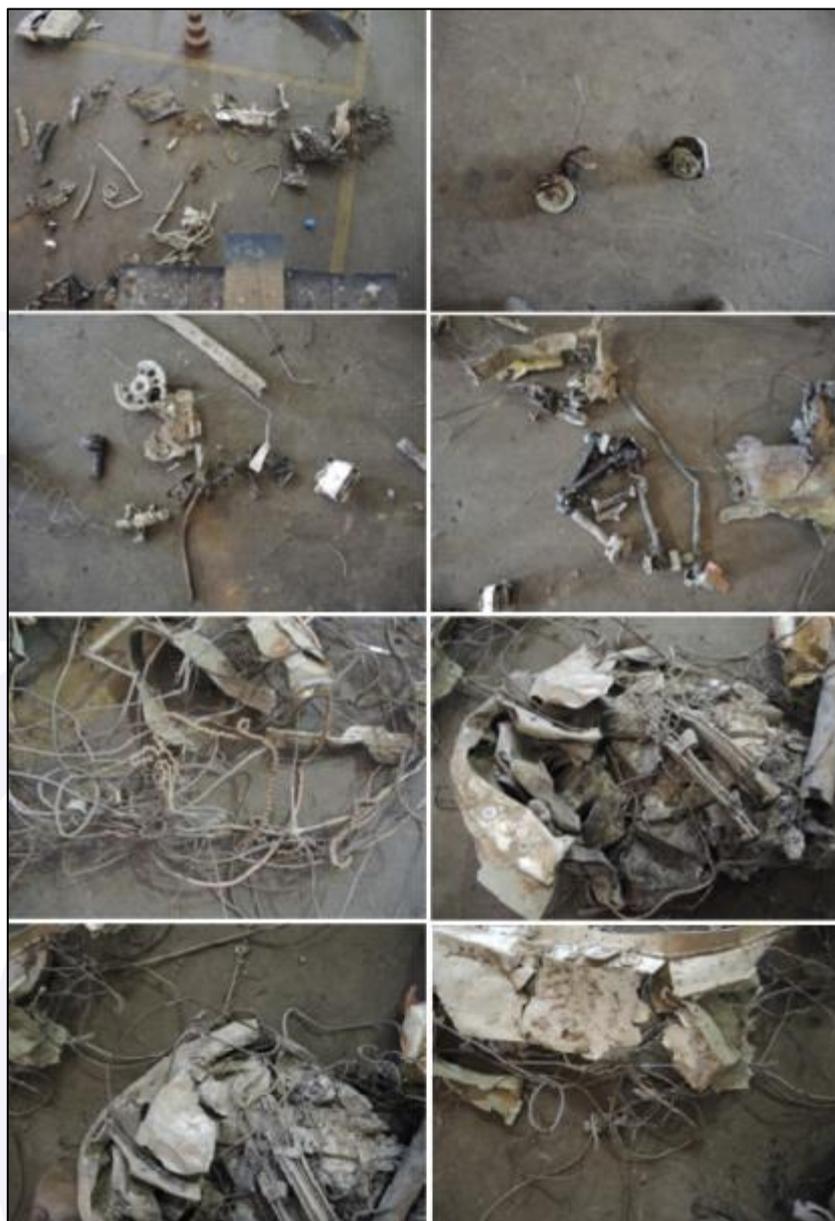
Todos os dispositivos para fixar os cabos (porcas, parafusos, etc.) estavam em seus locais e firmes. Não foram observadas anomalias pré-impacto nos componentes dos cabos observados.

Figura 67 - Componentes e cabos dos comandos de voo.

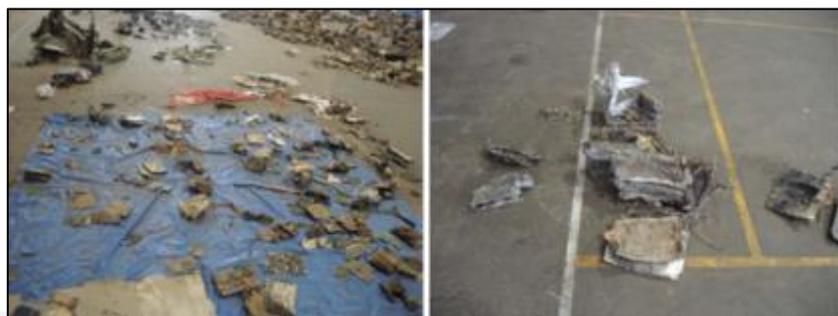
Os equipamentos aviônicos que foram encontrados apresentavam danos por impacto e fogo. A maioria dos componentes estava muito fragmentada, deixando à mostra os circuitos impressos da maioria dos boxes.

O único componente identificado do EGPWS foi uma porta de acesso, e um pedaço da *case frame*. Não foram encontradas quaisquer placas identificáveis como sendo do EGPWS. O CVR foi recolhido dos destroços e encaminhado para o LABDATA do CENIPA.

Figura 68 - Aviônicos encontrados.

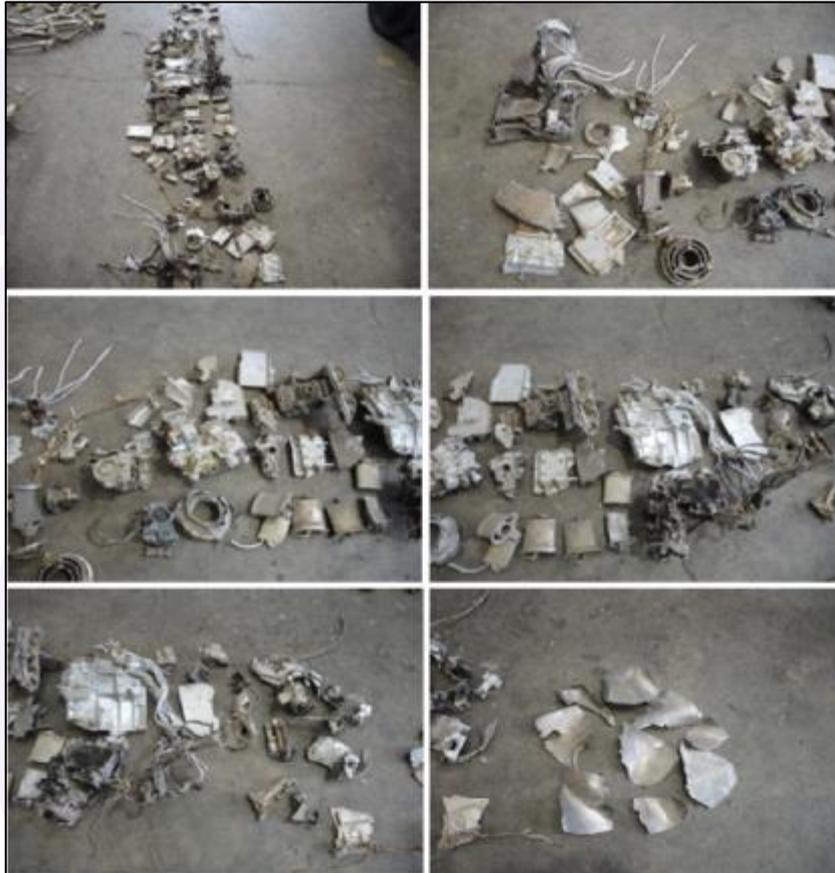
Apenas um *Full Authority Digital Engine Control* (FADEC) foi encontrado, apresentando dano por impacto e calor. O outro FADEC não foi encontrado. Uma das duas *Data Collection Unit* (DCU) foi encontrada, estava danificada por impacto, e foi encaminhada à *Pratt & Whitney* para avaliação e recuperação de dados. Um dos dois filtros de combustível e um dos dois filtros hidráulicos foram encontrados; as telas e os invólucros de ambos estavam limpos e livres de detritos. Duas das quatro caixas de ignição foram encontradas, mostrando dano por impacto e calor. Os motores e os componentes separados identificados foram enviados para Sorocaba, SP para serem examinados por representantes da *Pratt & Whitney* com acompanhamento do CENIPA. Dados relativos à análise do motor estão descritos no item 1.16 deste relatório.

Figura 71 - Componentes fragmentados dos motores.

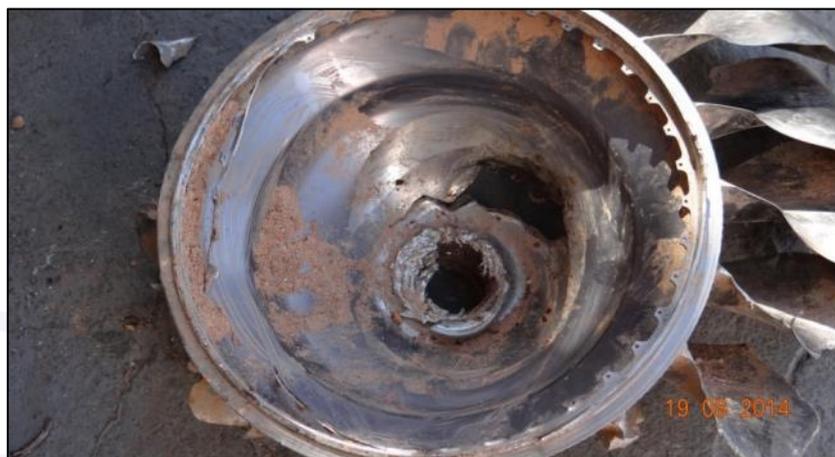
A Figura 85 apresenta uma vista mais aproximada desse mesmo cone, onde pode ser observado, de modo mais detalhado os danos observados no conjunto rotativo e o rompimento da estrutura do cone.

Figura 85 - Vista mais aproximada da parte interna do *fan disk*.

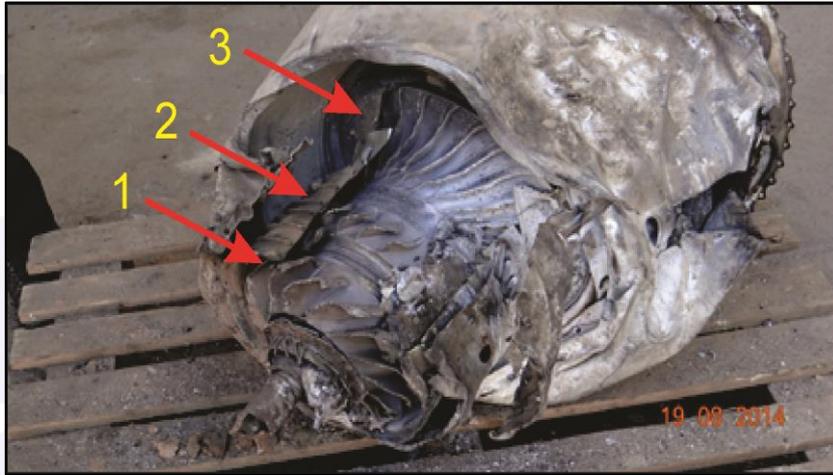
Por meio do corte realizado nas suas carcaças, observam-se os danos que sofreram. As pás dos três estágios do compressor de alta pressão apresentavam danos severos.

Figura 88 - Vista dos estágios do compressor de alta pressão. (1) primeiro Estágio axial; (2) segundo Estágio axial; (3) Estágio centrífugo.

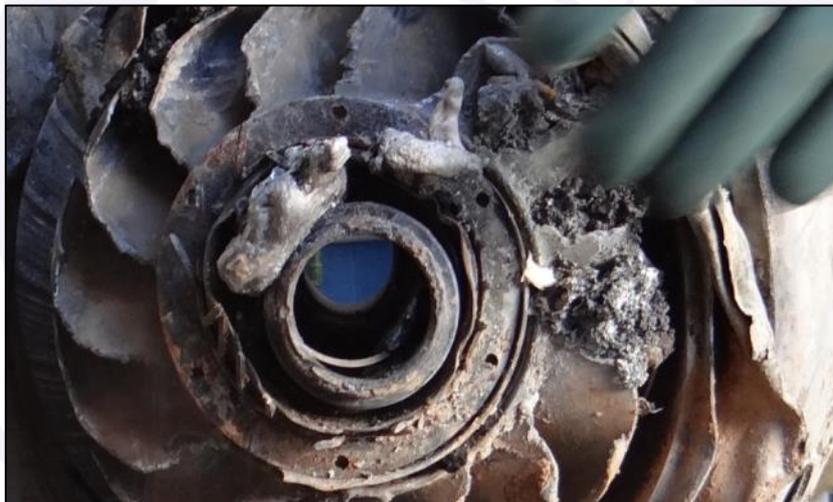
Figura 89 – Vista frontal do primeiro estágio axial de compressão mostrando alumínio derretido e os danos nas aletas.

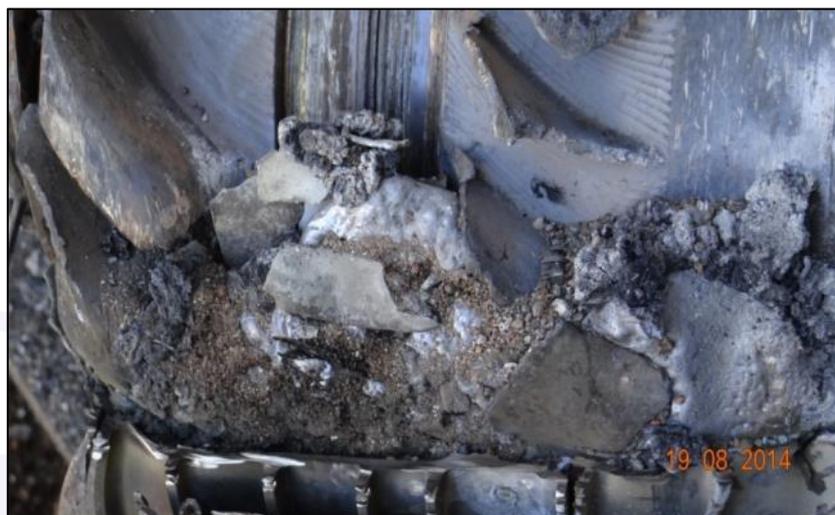
Figura 90 - Vista mostrando mais material que se derreteu e que se misturou com terra, entre os estágios axiais do compressor.

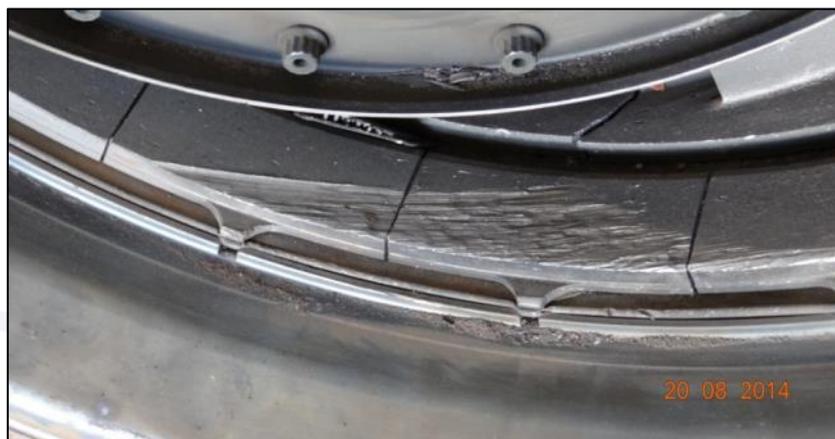
Figura 97 - Marca de roçamento intenso deixado pelas palhetas do rotor sobre os anéis de vedação.

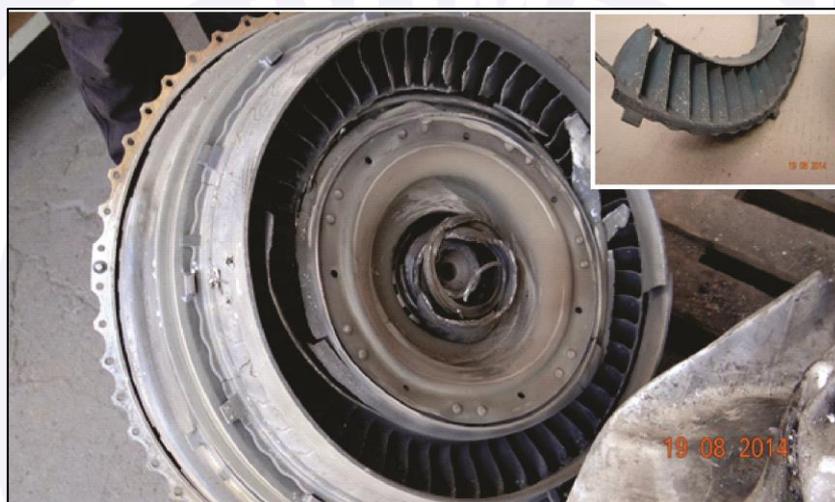
A Figura 98 apresenta o estator do primeiro estágio da turbina do compressor de baixa pressão e do *fan disk*. Foi encontrado com rompimento decorrente do impacto sofrido contra um obstáculo no solo. O diafragma, parte central do disco, também apresentava danos severos tanto por roçamento quanto por fratura.

Figura 98 - Vista geral do estator do primeiro estágio da turbina do compressor de baixa pressão. São observadas marcas de impacto causadas pela passagem de fragmentos pelas aletas.

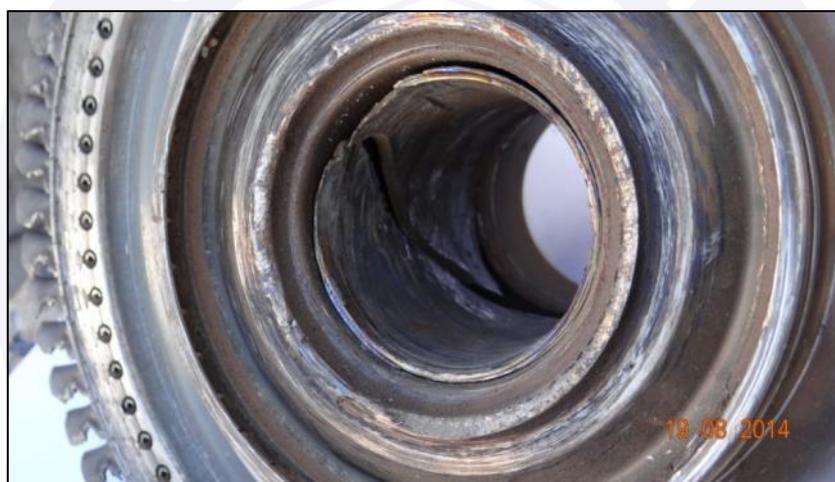
Figura 100 - Vista da luva rompida no interior do rotor.

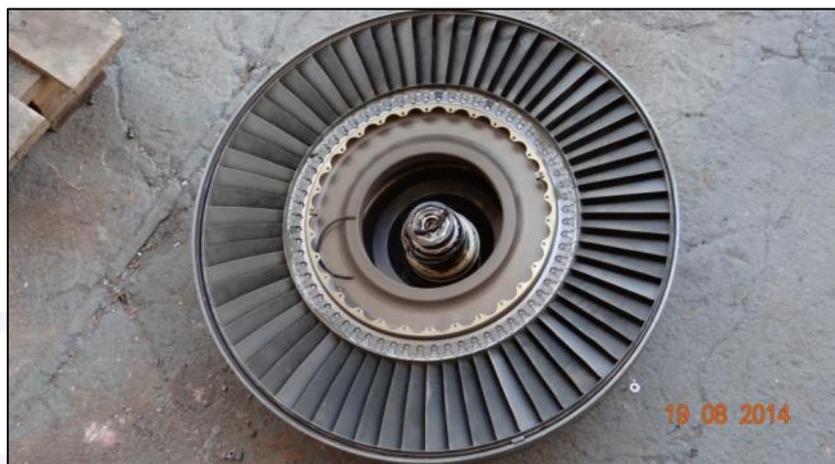
A Figura 101 apresenta uma vista posterior do rotor do 3º estágio da turbina do compressor de baixa pressão e do *fan disk*. Este rotor também apresentava danos como roçamento leve nas raízes das palhetas.

Figura 101 - Vista posterior do rotor do 3º estágio da turbina do compressor de baixa pressão e do fan disk.

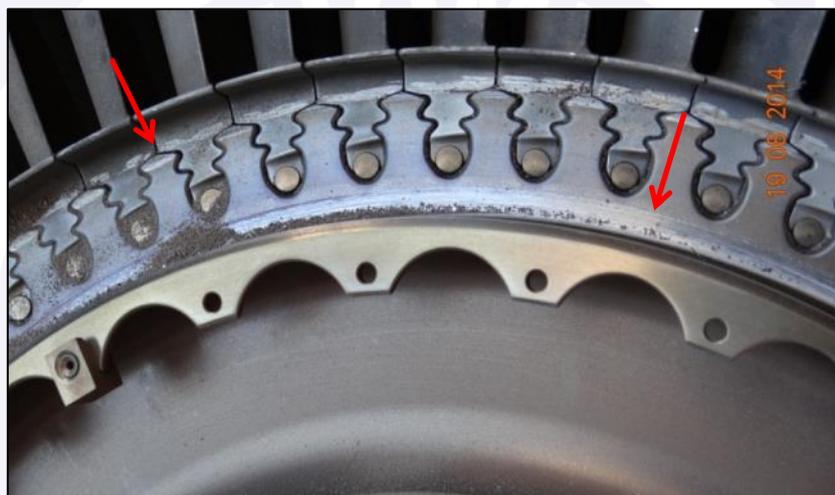
Figura 102 - Detalhe do roçamento observado nas raízes das palhetas.

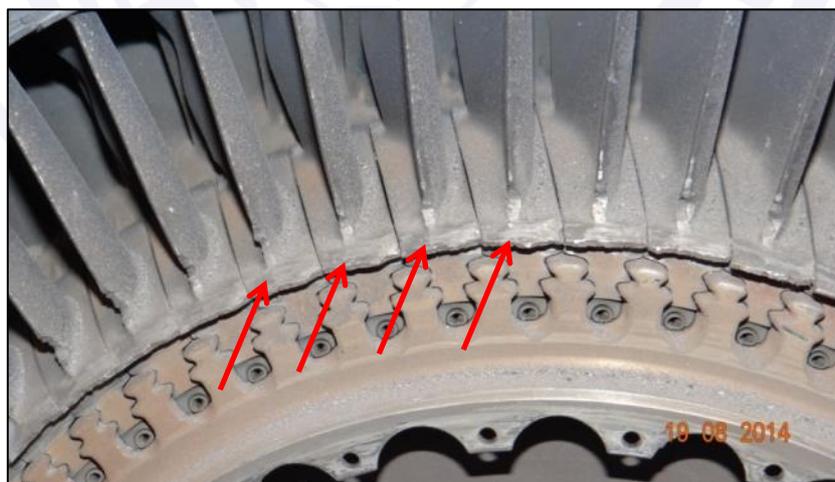
Figura 103 - Detalhe dos danos nas bases das palhetas. Observa-se também fuligem nas palhetas, resultante da fumaça após o impacto do motor.

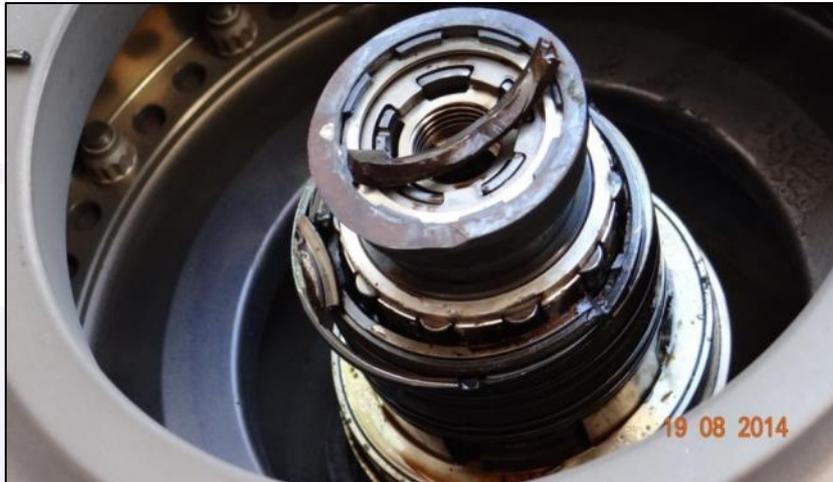
Figura 104 - Vista aproximada do rolamento traseiro do motor, sem danos.

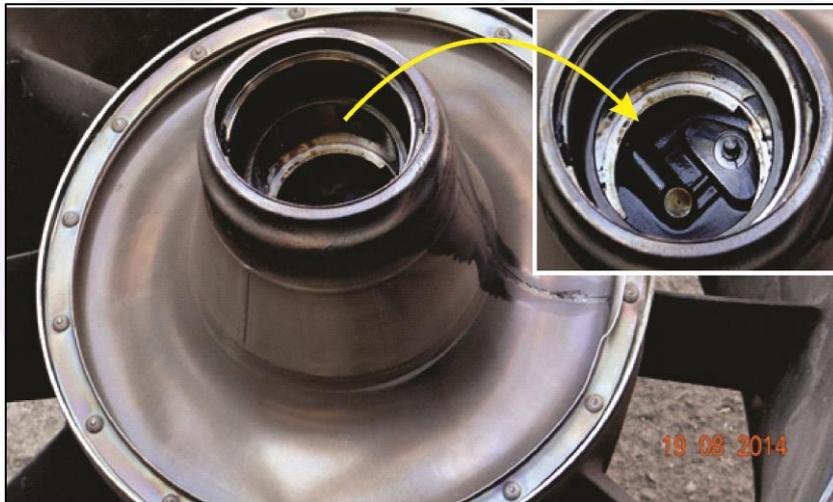
Figura 105 – Vista do suporte traseiro do motor mostrando o vazamento de óleo ocorrido e o alojamento do rolamento traseiro. No destaque o injetor de óleo do rolamento traseiro.

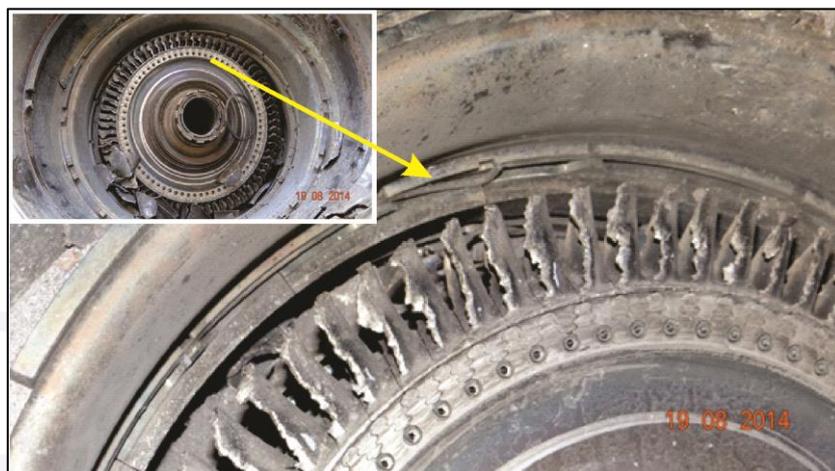
Figura 115 - Vista detalhada mostrando os danos nas palhetas e o roçamento intenso na base do rotor da turbina do compressor de alta pressão.

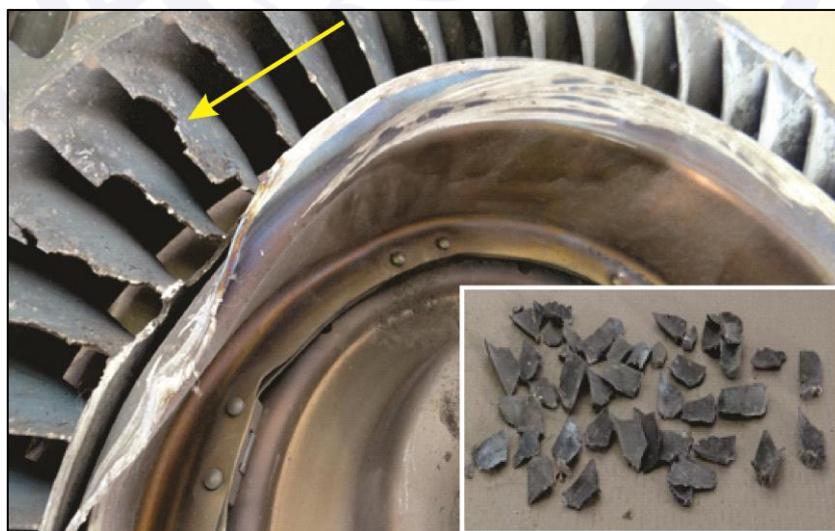
Figura 117 - Detalhe dos danos nas aletas e do roçamento intenso no diafragma, desse mesmo estator (esquerda). No destaque são mostradas partes das palhetas que foram encontradas no interior do motor (direita).

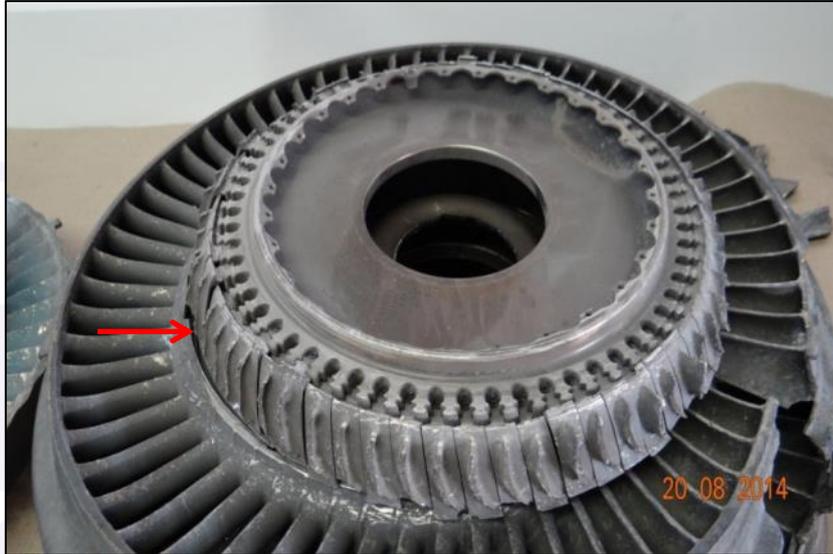
Figura 118 - Vista geral do conjunto de turbinas do compressor de baixa pressão, mostrando o rotor do primeiro estágio com todas as palhetas rompidas.

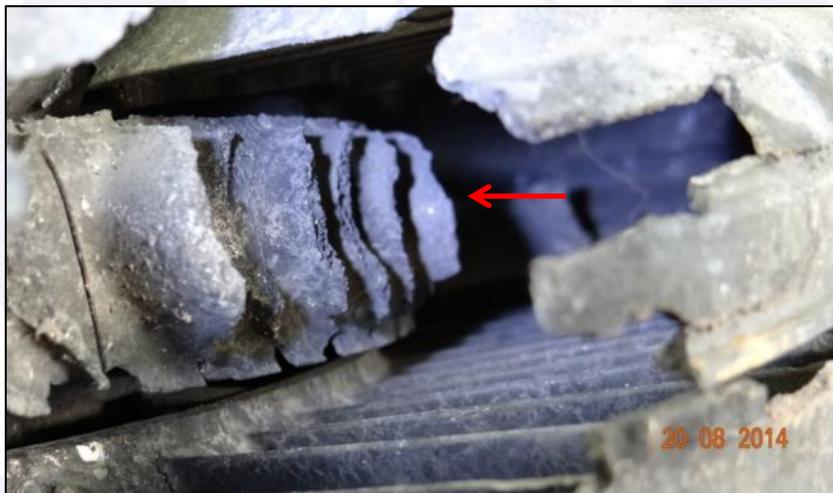
Figura 119 - Vista do rotor do segundo estágio de turbina do compressor de baixa pressão e *fan disk* com todas as palhetas fraturadas.

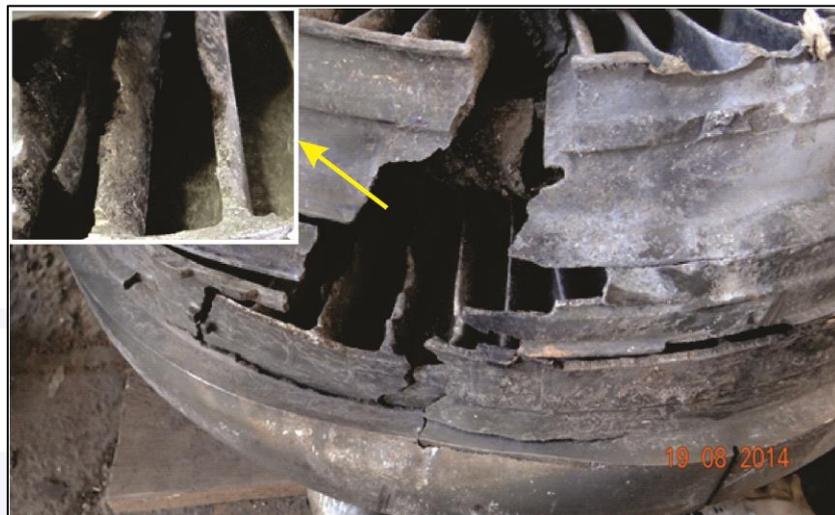
Figura 120 - Danos no estator do 3º estágio de turbina do compressor de baixa pressão e fan disk. No destaca a vista mais aproximada.

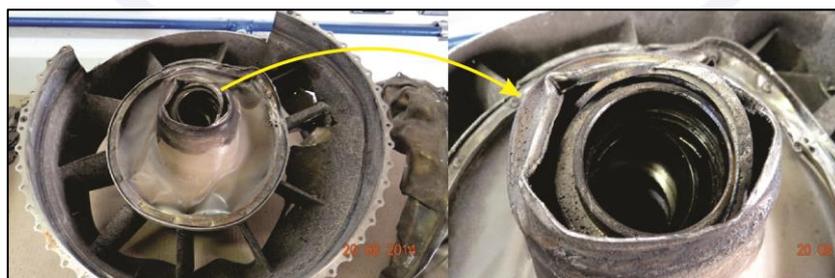
Figura 122- Vista geral do suporte traseiro do motor com sinais de vazamento de óleo lubrificante (esquerda). Vista em detalhe mostrando o alojamento do rolamento 5 do motor (direita).
