COMANDO DA AERONÁUTICA
CENTRO DE INVESTIGAÇÃO E PREVENÇÃO DE
ACIDENTES AERONÁUTICOS

RELATÓRIO FINAL
IG-061/CENIPA/2018

OCORRÊNCIA:	INCIDENTE GRAVE
AERONAVE:	EC-LSB
MODELO:	AT-802
DATA:	05ABR2018

O presente Relatório Final refere-se ao incidente grave com a aeronave EC-LSB, modelo AT-802, ocorrido em 05ABR2018, classificado como “[LOC-G] Perda de controle no solo” e “[RE] Excursão de pista”.

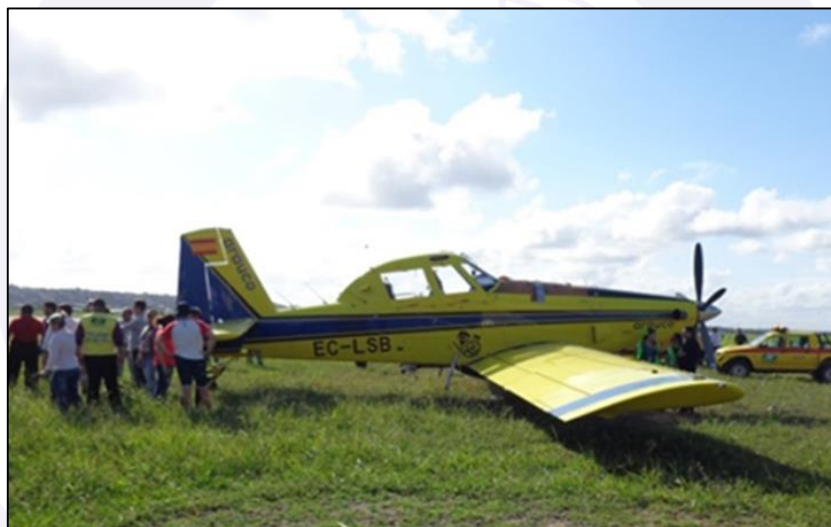
Durante a corrida no solo, após o pouso em SBRF, houve a perda do controle. O avião teve o pneu do trem principal esquerdo estourado e saiu da pista pela lateral esquerda (*veer off*).

Figura 1 - Vista da aeronave após o incidente grave.

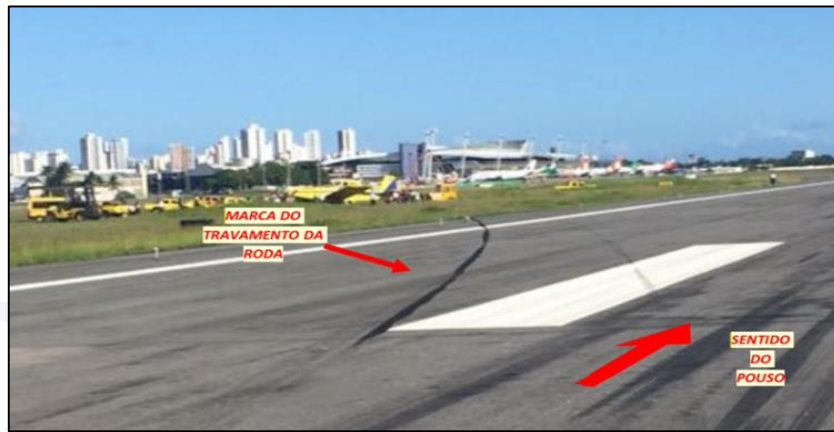
Durante a corrida após o pouso, quando o avião estava a, aproximadamente, 830m da cabeceira da pista, ocorreu o travamento da roda esquerda. A aeronave guinou, saiu da pista pela lateral esquerda e parou a, aproximadamente, 25m da área pavimentada, com a proa defasada cerca de 160° em relação à direção de pouso (Figuras 2 e 3).

Figura 2 - Marcas de frenagem na pista.

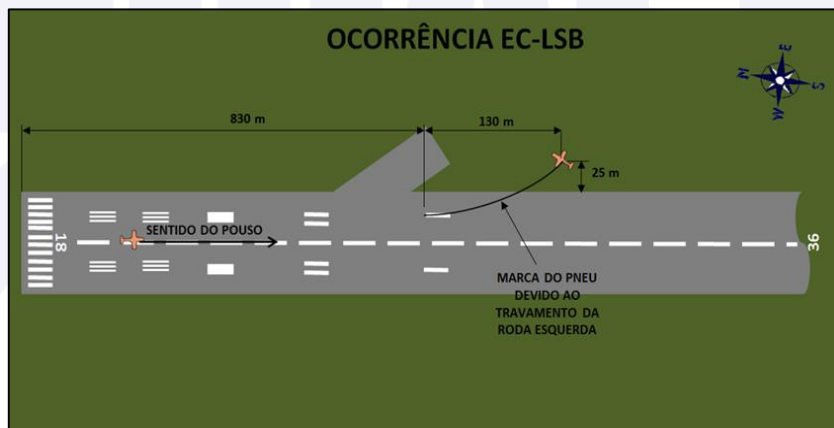
Figura 3 - Croqui do incidente.

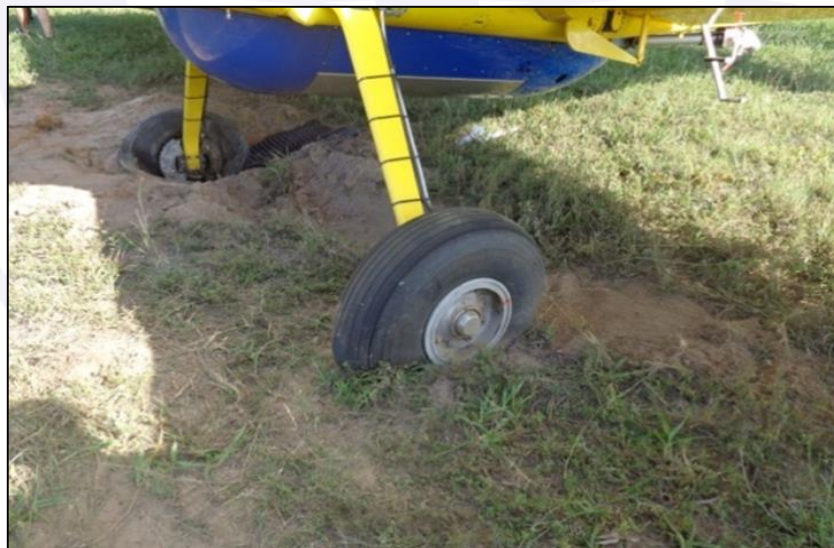
As rodas do trem de pouso principal atolaram na areia (Figura 4). O pneu esquerdo estourou. O direito estava vazio e o seu talão se descolou do flange da roda (Figura 5).

Figura 4 - Rodas do trem de pouso principal atoladas na areia.

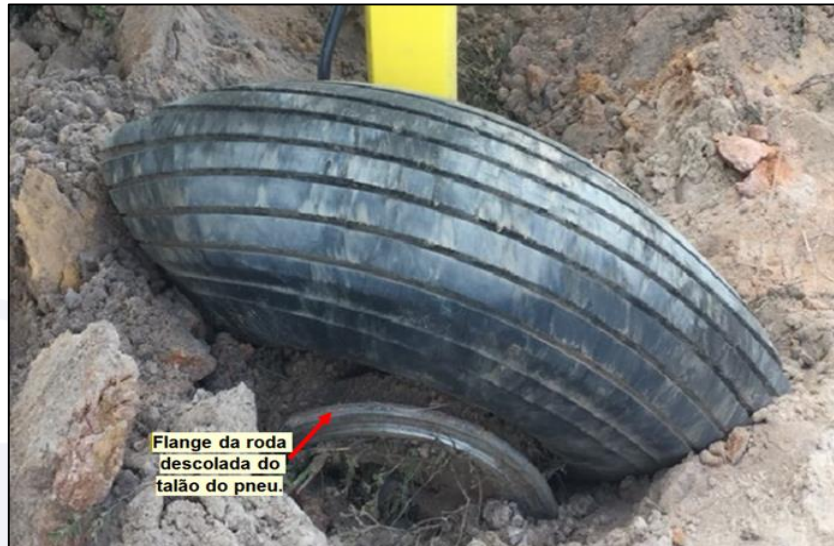
Figura 5 - Aspecto da roda do trem de pouso direito.

A soltura do talão do pneu direito do flange da roda, possivelmente, foi ocasionada pelo esforço lateral a que ela foi submetida durante o giro da aeronave à esquerda associado ao seu afundamento no terreno e facilitada pela presença de fluido proveniente do vazamento existente.

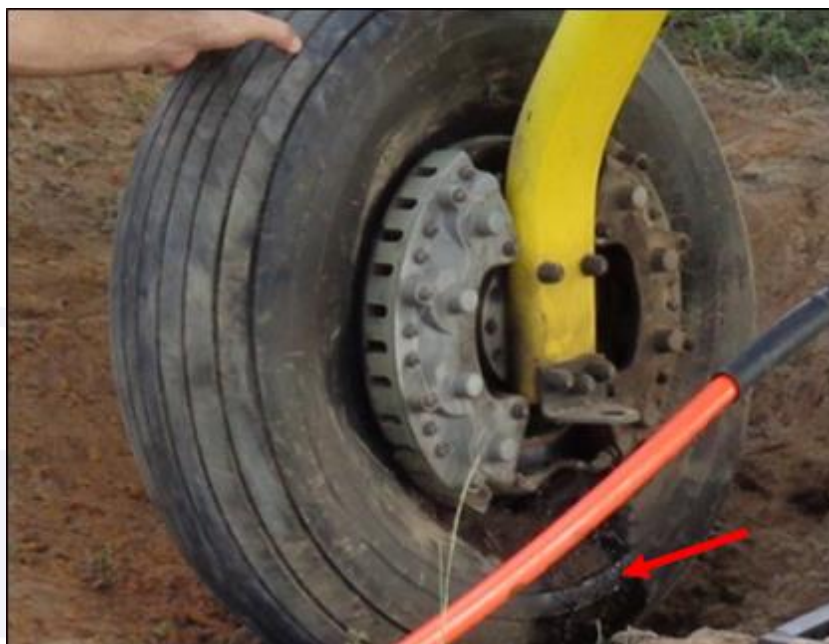
Durante a ação inicial de investigação, observou-se um vazamento de fluido na área do conjunto de freio da roda direita.

A desmontagem do *cylinder assembly* da roda do trem de pouso direito permitiu verificar que esse vazamento teve origem na área de um dos *piston assembly* (Figuras 6, 7 e 8).

Figura 6 - Vazamento de fluido pelo conjunto de freio da roda de trem de pouso direito.

Os exames realizados revelaram a existência de um vazamento de fluido no *cylinder assy* do conjunto de freio direito, o que, provavelmente, levou ao esgotamento do reservatório de fluido de freio. Esse vazamento foi provocado pela falha da gaxeta de um dos pistões de acionamento.

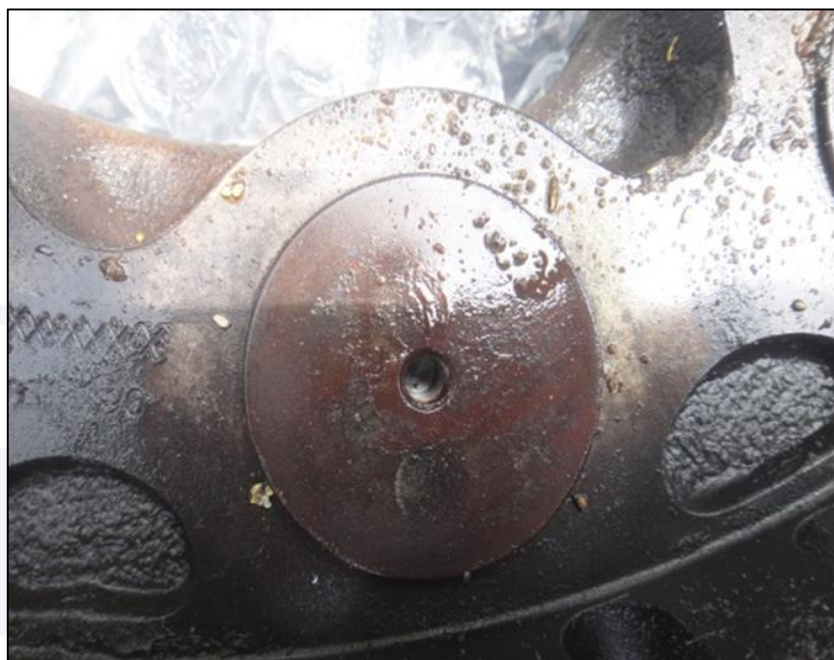
Figura 8 - *Piston assembly* com vazamento de fluido.

O vazamento do fluido de freio ocorreu devido a uma falha na gaxeta do pistão de acionamento do freio direito. Não foi possível determinar que processo levou à falha desse componente.

Não foi possível identificar o processo que levou à falha na gaxeta do pistão de acionamento do freio direito.

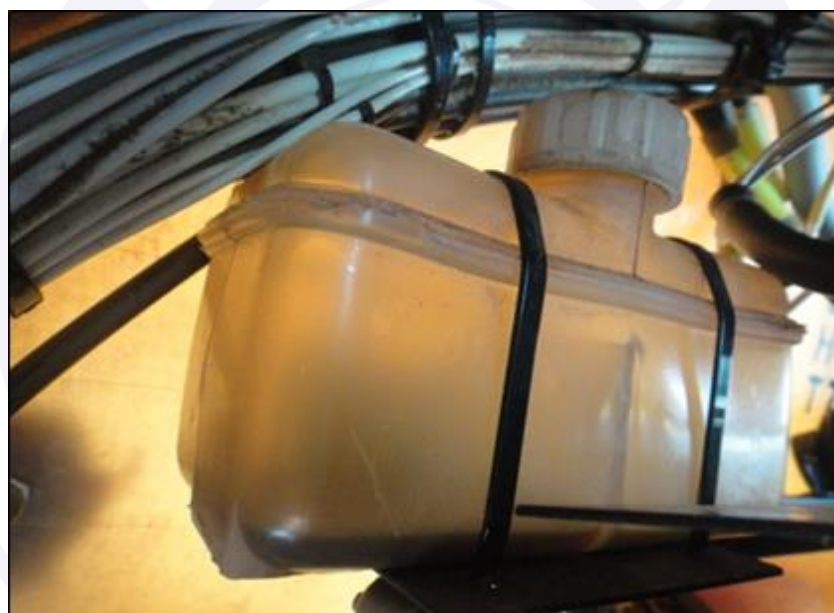
Também foi constatado que o reservatório de fluido de freio encontrava-se vazio (Figura 9).

Figura 9 - Reservatório de fluido de freio vazio.

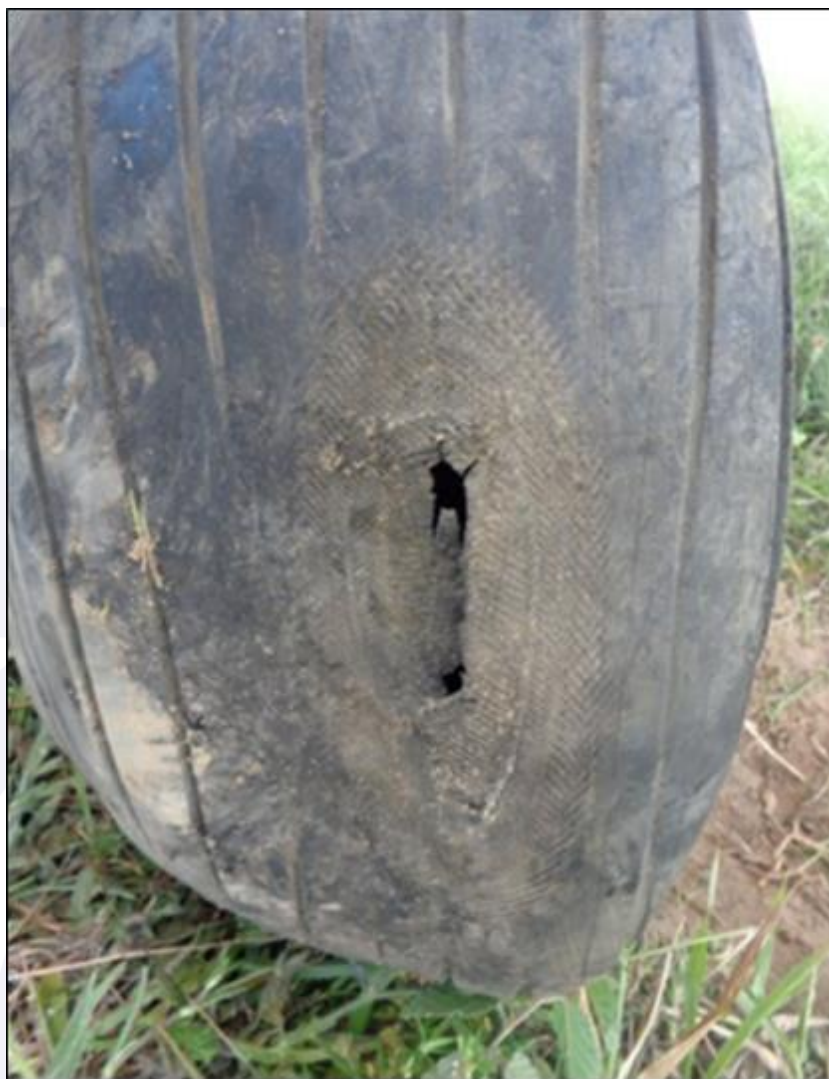
O pneu do trem de pouso esquerdo apresentava dano característico de travamento da roda durante uma frenagem (Figura 10).

Figura 10 - Dano no pneu da roda do trem de pouso esquerdo.

Nesse cenário, é possível que o piloto, ao tentar obter alguma efetividade na atuação dos freios, tenha provocado o travamento da roda do trem de pouso esquerdo, já que o sistema não dispunha de dispositivo *anti-skid*.
