**RELATÓRIO FINAL**  
**I - 235/CENIPA/2013**

| <b><u>AERONAVE:</u></b> | <b>A6-EWI</b> |
| <b><u>MODELO:</u></b> | <b>B-777-21HLR</b> |

O presente Relatório Final refere-se ao incidente aeronáutico, ocorrido com a aeronave A6-EWI, modelo B-777-21HLR, classificado como colisão contra obstáculo no solo.

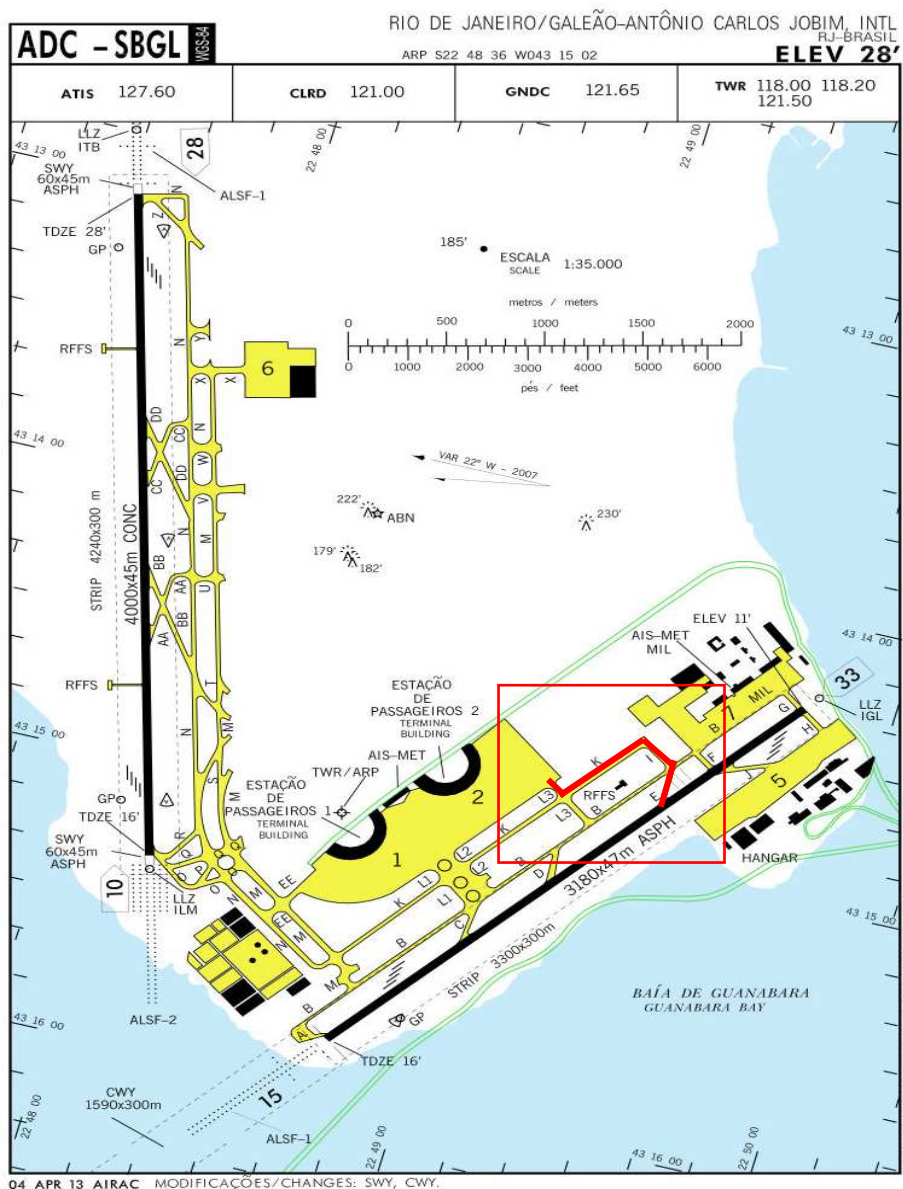
Figura 1 - A linha vermelha indica o trajeto percorrido pela aeronave B777 (EY247) ao livrar a pista, de acordo com a orientação do GND-GL.

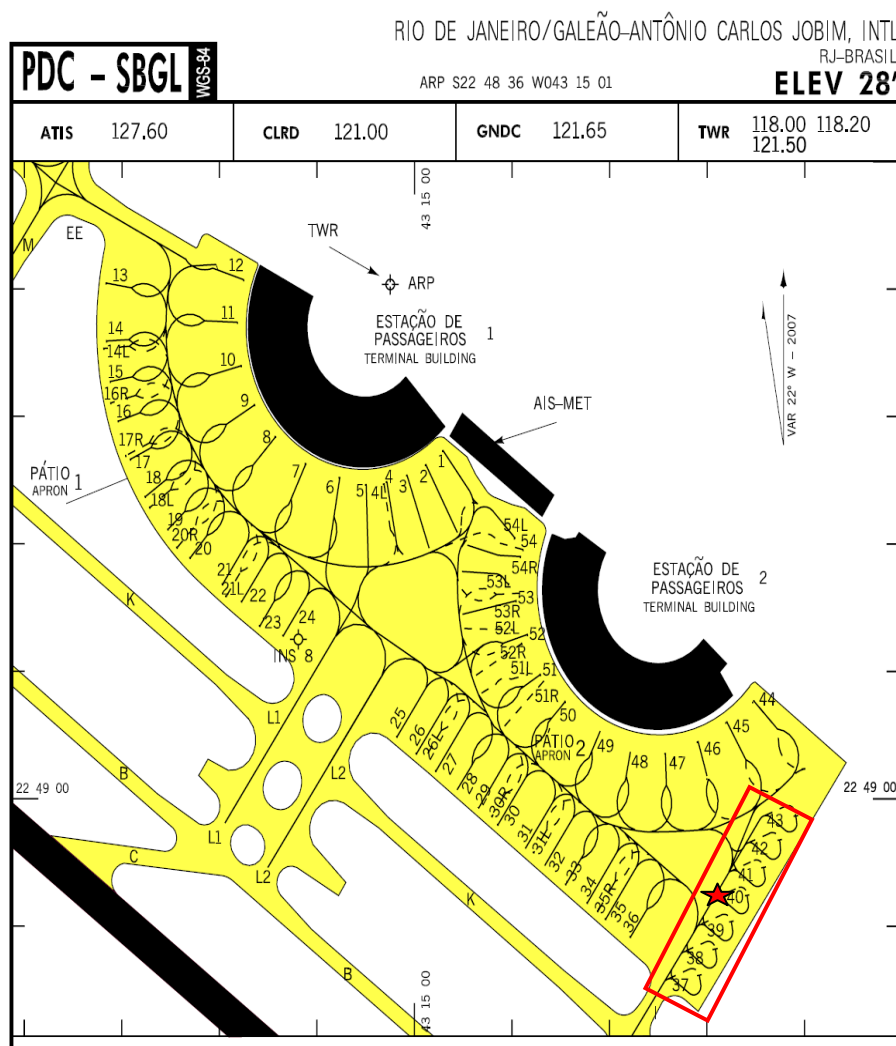
As posições de parada das aeronaves na área remota do pátio de estacionamento 2 não estavam seguindo as posições publicadas na *Parking Display Chart* (PDC) de SBGL, publicadas pelo DECEA.

Figura 2 - Publicação do DECEA descrevendo as posições de parada na área remota do pátio de estacionamento 2 e o local da colisão entre o B777 e o B737.

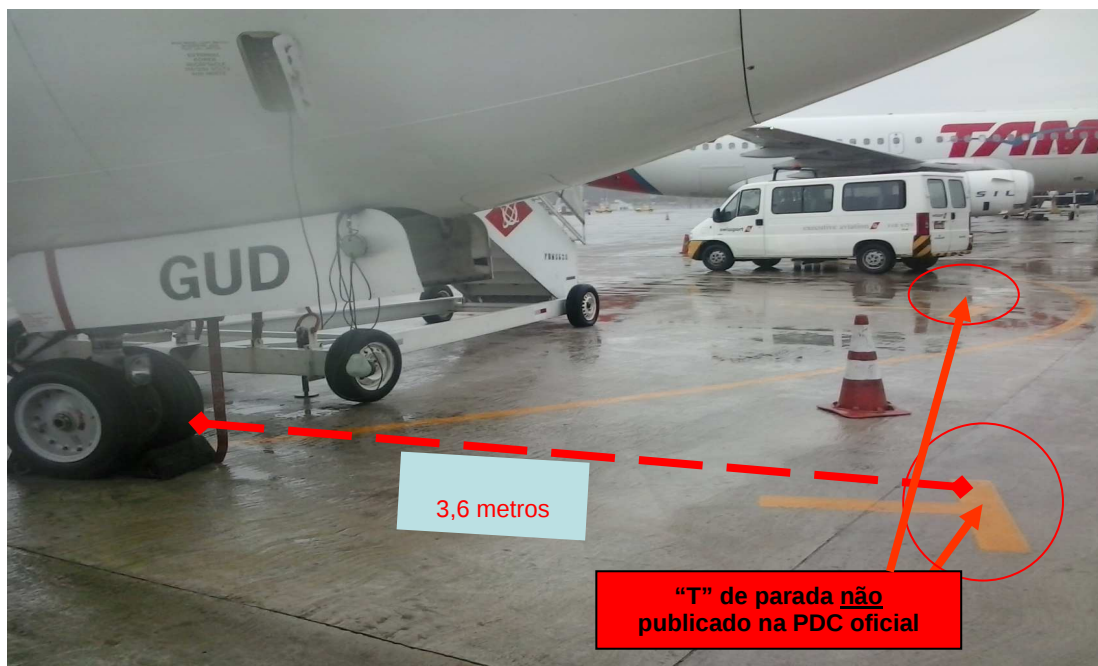
Existiam sinalizações “T” de parada, fora das linhas de táxi para a posição a 90 graus com o pátio que estavam em uso, sem estarem plotadas na PDC.

A aeronave B737, que foi atingida pelo B777, estava alinhada com o “T” de parada, próximo da posição 40, porém 3,6 metros atrás do mesmo.

Figura 3 – Posição das marcações no pátio em desacordo com o descrito na PDC publicada pelo DECEA. Posição da aeronave atingida (3,6 metros recuada da marcação no pátio).

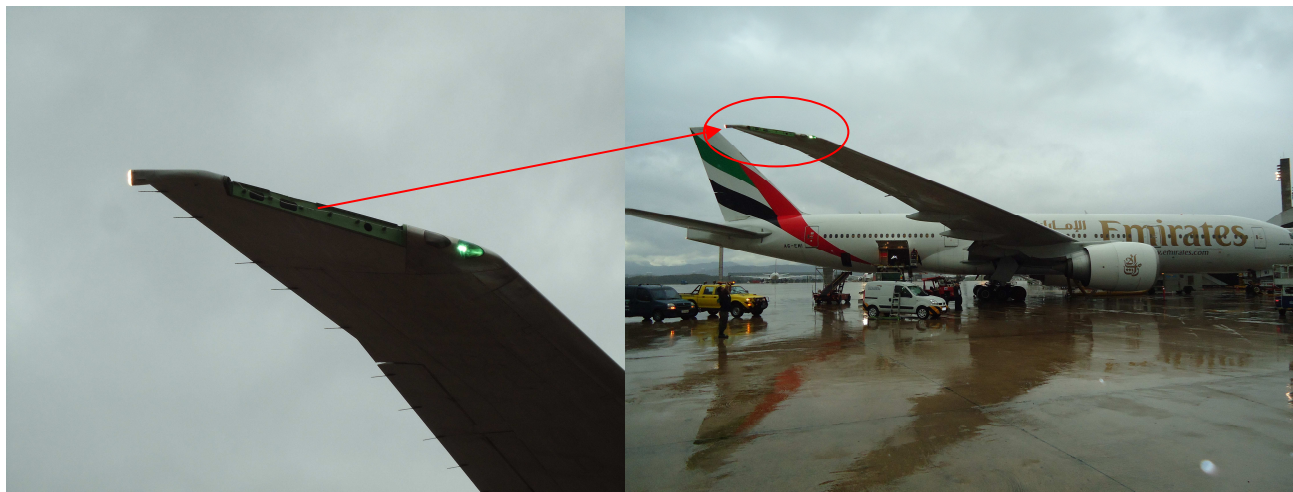
Danos estruturais na ponta da asa direita da aeronave do B-777, em razão do impacto contra o B737.

Figuras 4 e 5 – Danos na ponta da asa direita da aeronave B-777, após a colisão.

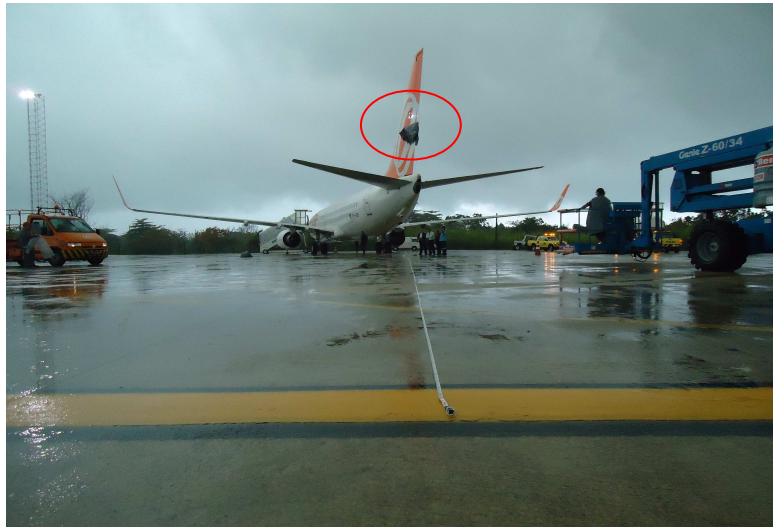
Danos no estabilizador vertical da aeronave B-737, após a colisão da ponta da asa direita da aeronave B-777.

Figura 6 – Danos no estabilizador vertical da aeronave B737 após a colisão, demonstrando a distância da *Yellow Line* seguida pelo o B777 durante o *taxi in*.

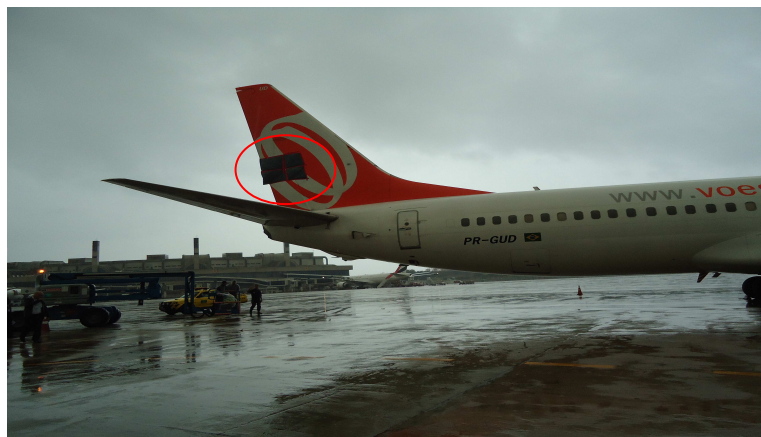
Figura 7 – Danos no estabilizador vertical da aeronave B737 após a colisão.
