**RELATÓRIO FINAL**  
**IG - 019/CENIPA/2013**

| <b><u>AERONAVE:</u></b> | <b>PR-HBE</b> |
| <b><u>MODELO:</u></b> | <b>AS-355N</b> |

O presente Relatório Final refere-se ao Incidente Grave com a aeronave PR-HBE, modelo AS 355N, ocorrido em 26JAN2013, classificado como fogo em voo.

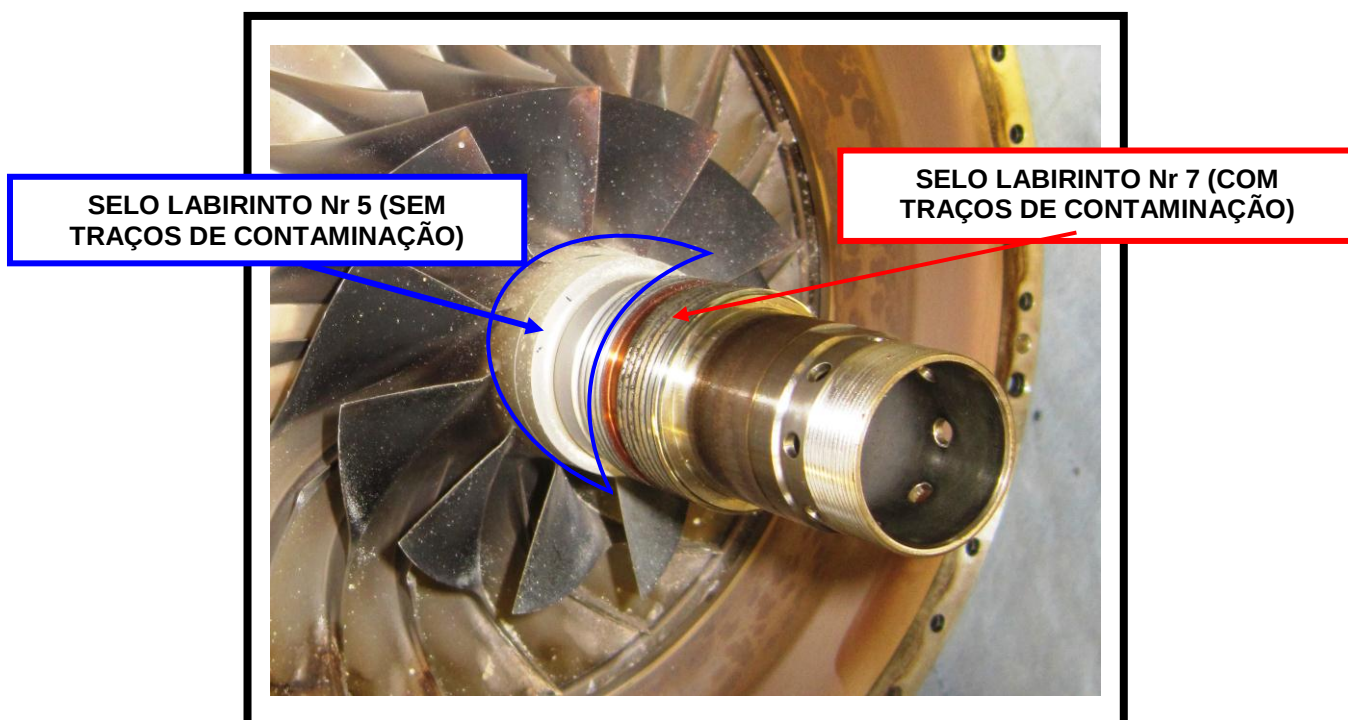
O resultado da pesquisa identificou uma discrepância no selo labirinto duplo, causado por contaminação. A contaminação obstruiu as passagens calibradas de ar, permitindo que o óleo de lubrificação se misturasse ao ar que iria para a câmara de combustão, ocasionando um excessivo e instantâneo aumento de temperatura, provocando o fogo que fora visto saindo pelo escapamento.

A contaminação originada por impurezas acumuladas na área frontal do selo labirinto número 7, pode ter sido proveniente do ar de entrada da seção de compressão dos gases.

Figura 1 – Detalhes de contaminação do selo labirinto duplo.

Deste modo, restou a possibilidade maior de que a contaminação tenha ocorrido em razão do acúmulo de impurezas provenientes do ar de entrada do compressor, uma vez que a operação era, na maioria do tempo, realizada em clareiras, local de intensa poeira e alta umidade.

No manual do fabricante do motor existia uma recomendação para que os operadores, quando operando em área próxima ao mar, ou em área de alta concentração de poeira, lavassem o compressor diariamente, a fim de evitar perda no desempenho ou mau funcionamento do motor.

manual, a cada 30 horas, desconsiderando assim a recomendação de aumentar a frequência de lavagem do compressor quando operando em ambiente de poeira.
