**COMANDO DA AERONÁUTICA**  
**CENTRO DE INVESTIGAÇÃO E PREVENÇÃO DE**  
**ACIDENTES AERONÁUTICOS**

**RELATÓRIO FINAL**  
**IG - 157/CENIPA/2013**

<b>OCORRÊNCIA:</b>	<b>INCIDENTE GRAVE</b>
<b>AERONAVE:</b>	<b>PT-FJA</b>
<b>MODELO:</b>	<b>C-525</b>
<b>DATA:</b>	<b>31AGO2013</b>

O presente Relatório Final refere-se ao incidente aeronáutico grave com a aeronave PT-FJA, modelo C-525, ocorrido em 31AGO2013, classificado como vazamento de outros fluídos.

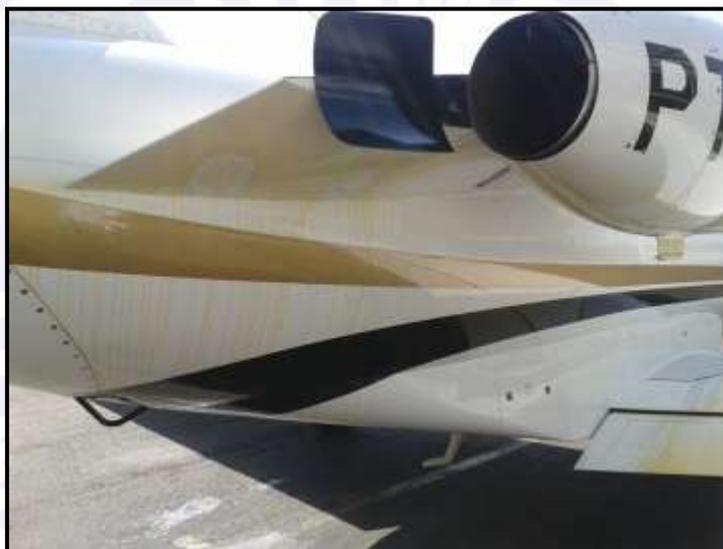
Figura 1 - Marcas de óleo do motor na fuselagem e na asa.

O cone de cauda da aeronave ficou coberto de óleo e os reservatórios de óleo lubrificante dos motores ficaram quase vazios.

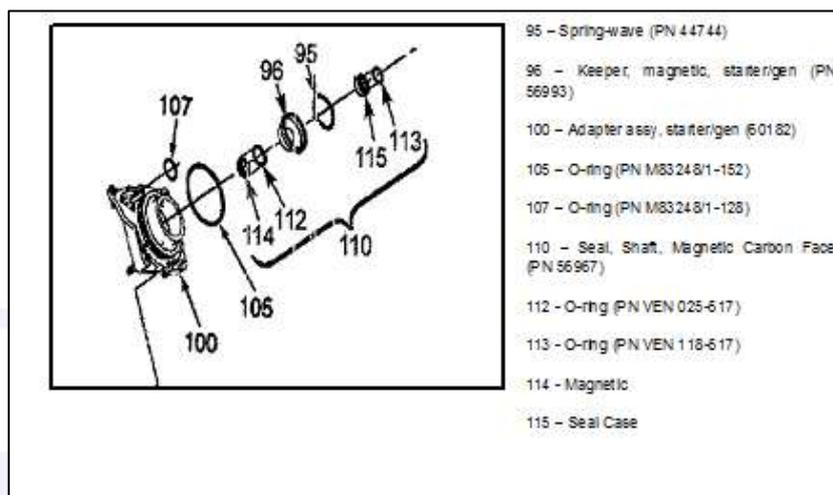
Figura 3 - Representação do esquema de montagem do selo magnético da *gearbox*.  
 Fonte: *Line Maintenance Manual – FJ44-1A – Williams International – página 406.*

De acordo com o mecânico, a dificuldade da tarefa residia no alinhamento de vários itens como *o-rings* e selos de vedação no interior de compartimentos (vide figura 3). Ressaltou que esses componentes poderiam sair da posição ideal, ao serem fechados durante a montagem, por isso existe o teste para verificação de vazamentos.

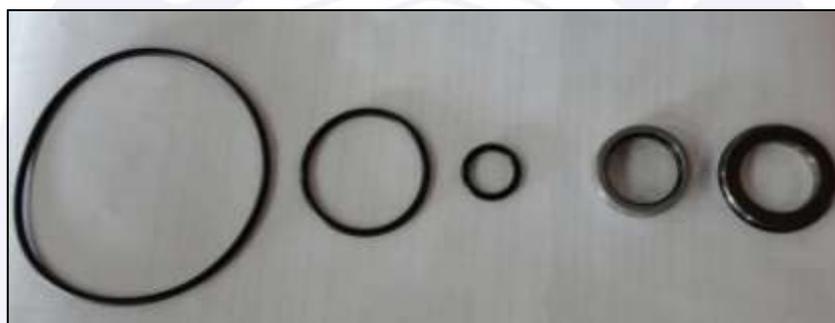
Figura 4 - Itens utilizados na montagem do selo magnético da *gearbox*.

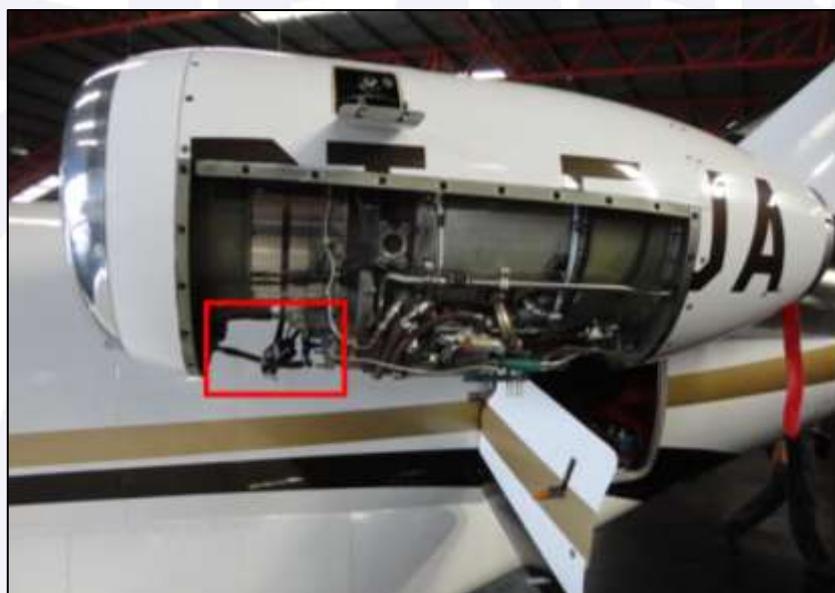
Figura 5 - Local de acoplamento do *starter-generator* na *gearbox*, em destaque.

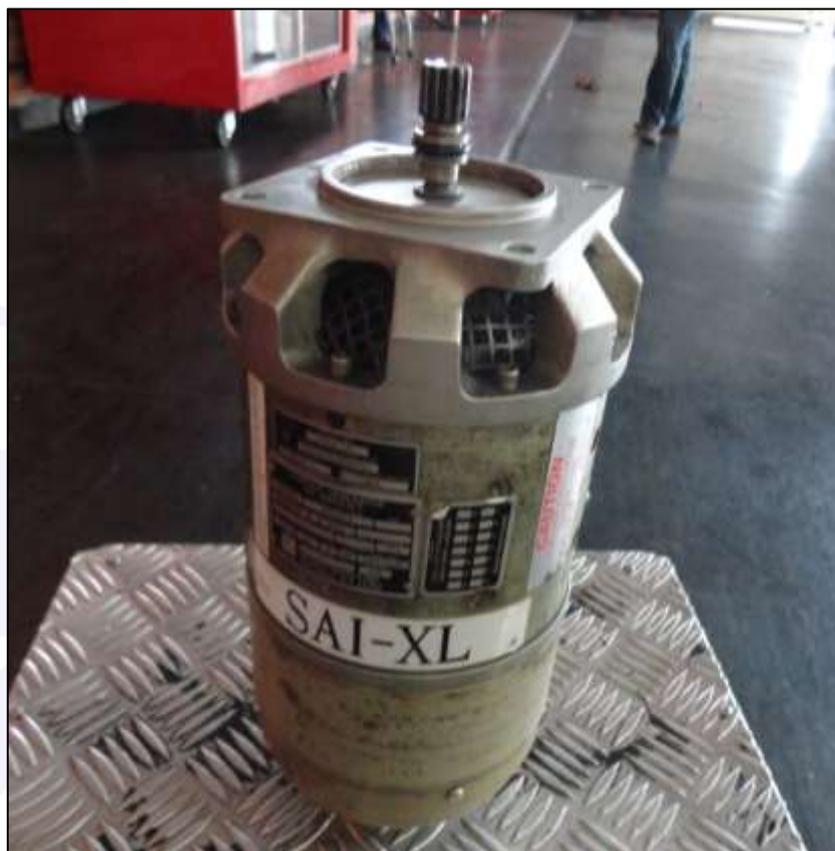
Figura 6 - Starter-generator.

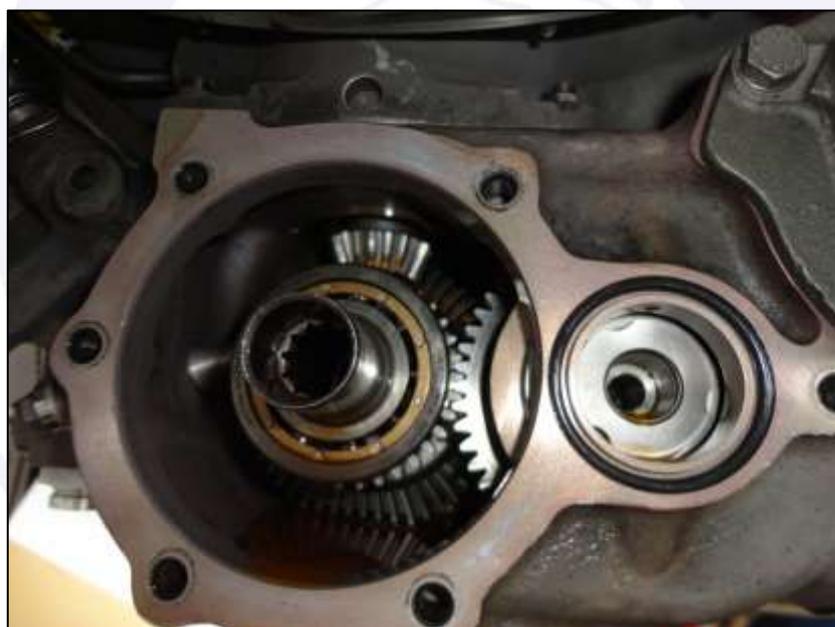
Figura 7 - Local de acoplamento do starter-generator na gearbox, em destaque.

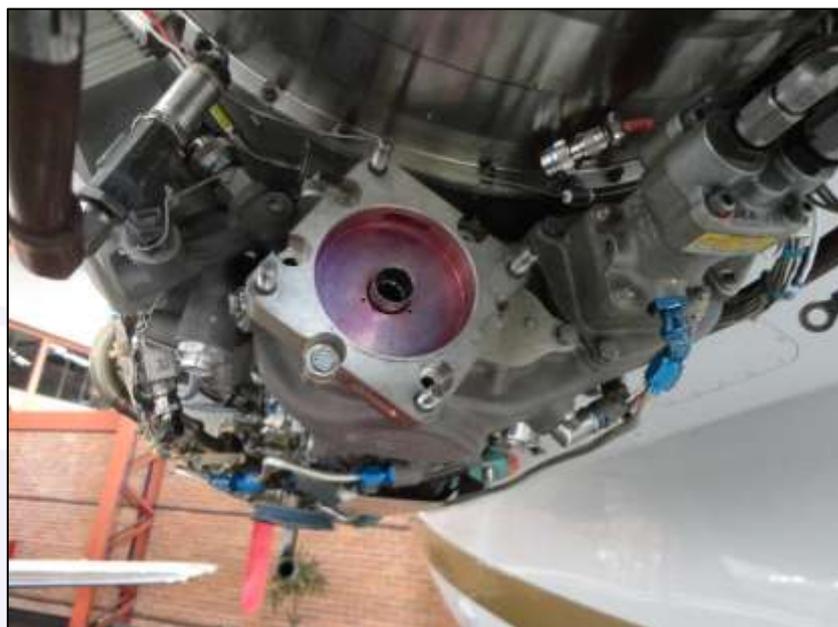
As figuras de 5 a 8 apresentam o local de montagem do *stater generator* na *gearbox*. Na figura 8 encontra-se em destaque o *adapter*, local em que foram encontrados os indícios de origem do vazamento, em ambos os motores, após serem abertas as carenagens, logo após o pouso.

Figura 8 - Adapter assy, starter/gen (60182).

Em relação à origem do vazamento de óleo nos motores, após a abertura das carenagens, logo após o pouso da aeronave, identificou-se que o mesmo ocorreu pela região do *adapter* (figura 8, item 1.18), junto à *gearbox*. Um ajuste inadequado de componentes (*o-rings* ou selo magnético com face de carbono), durante a montagem, pode ter ocasionado o vazamento, que somente passou a ter fluxo significativo durante a operação do motor em regime de elevada potência, nos primeiros minutos do voo.

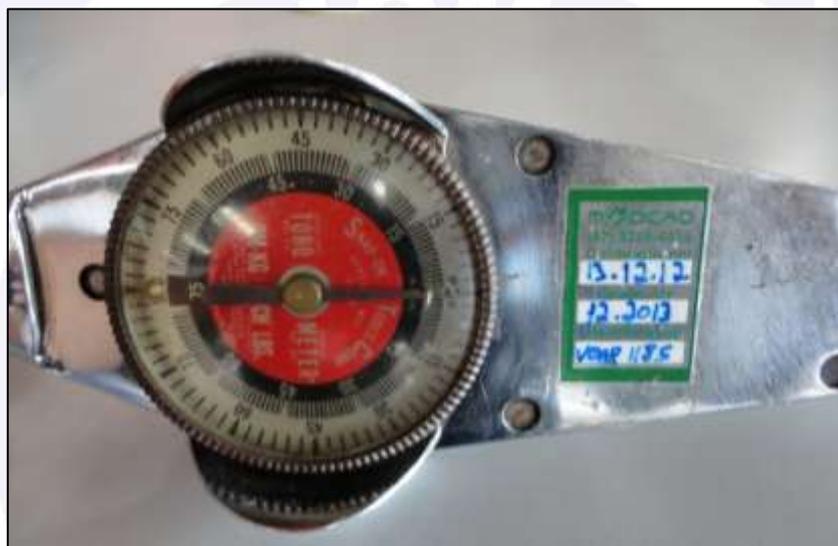
Figura 9 - Torquímetro utilizado, com aferição em dia.

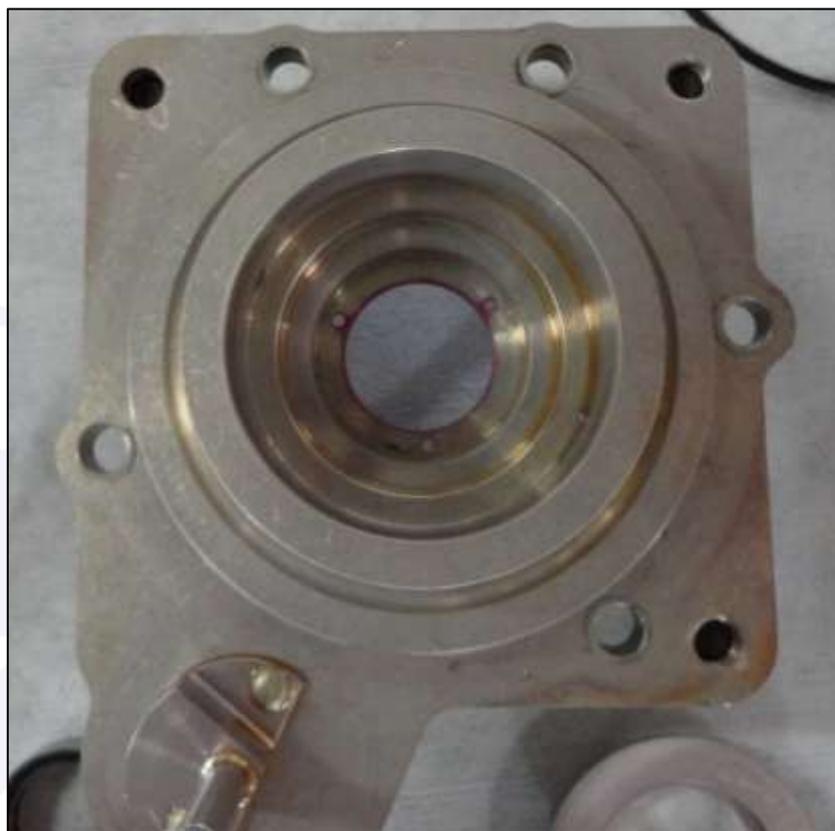
Figura 10 - *Adapter assy, starter generator, sem o selo magnético com face de carbono.*

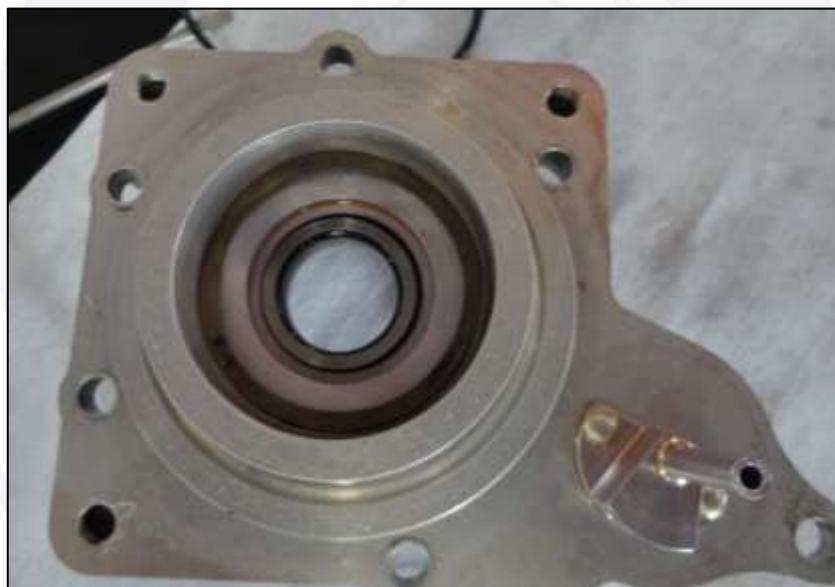
Figura 11 - *Adapter assy, starter generator, com o selo magnético com face de carbono.*
