**RELATÓRIO FINAL**  
**IG - 195/CENIPA/2013**

<b>OCORRÊNCIA:</b>	<b>INCIDENTE GRAVE</b>
<b>AERONAVE:</b>	<b>PR-GGY</b>
<b>MODELO:</b>	<b>737-8EH</b>
<b>DATA:</b>	<b>27OUT2013</b>

O presente Relatório Final refere-se ao incidente grave com a aeronave PR-GGY, modelo 737-8EH, ocorrido em 27OUT2013, classificado como “pouso longo”.

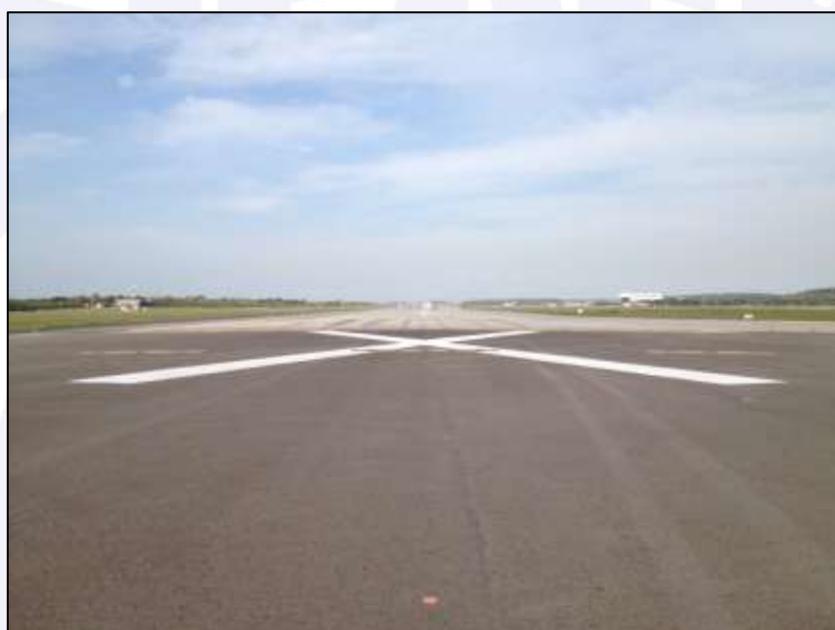
Segundo o NOTAM D2914/2013, os primeiros 2.200m a partir da cabeceira 10 encontravam-se interditados.

Figura 1 – Sinalização da pista no sentido R10/28.

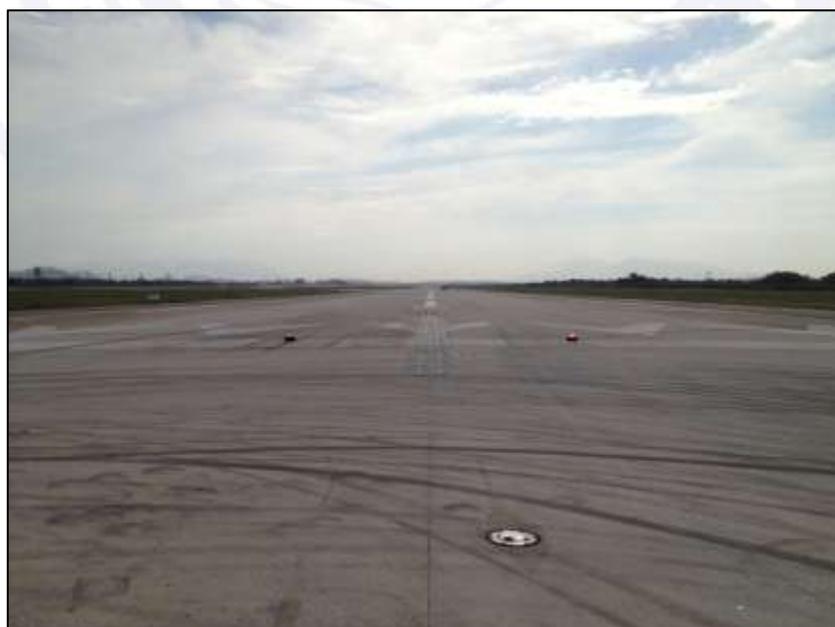
Figura 2 – Sinalização da pista no sentido R28/10.

Informou ter sentido dúvida na sinalização da pista no aeródromo alternado, porém, prosseguiu para o pouso. Somente percebeu a interdição de parte da pista durante a realização do pouso e táxi.
