RELATÓRIO FINAL
A-140/CENIPA/2013

OCORRÊNCIA:	ACIDENTE
AERONAVE:	PT-LKG
MODELO:	58
DATA:	03AGO2013

O presente Relatório Final refere-se ao acidente com a aeronave PT-LKG, modelo 58, ocorrido em 03AGO2013, classificado como “[SCF-PP] Falha ou mau funcionamento do motor | Falha do motor em voo e [LOC-I] Perda de controle em voo”.

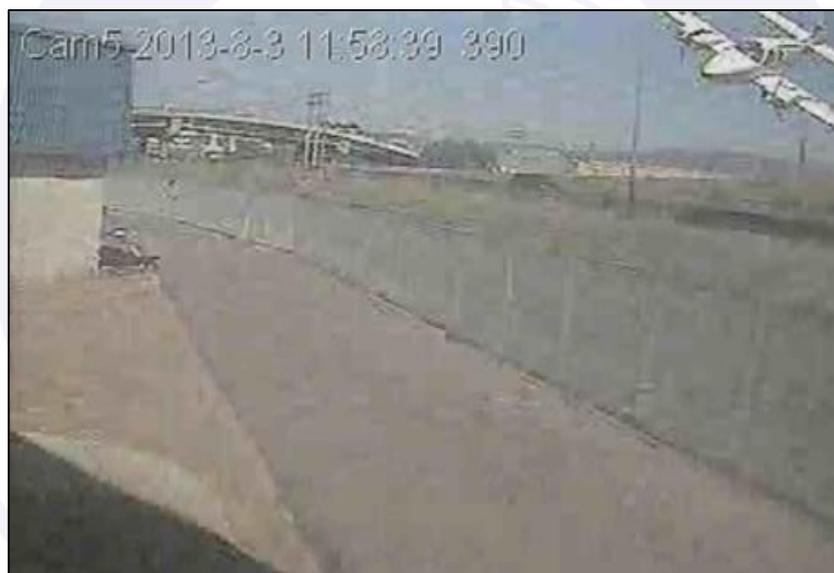
Pelas imagens de uma câmera de segurança de uma empresa localizada próxima ao local da ocorrência, a aeronave voava com atitude picada de, aproximadamente, 15° e uma inclinação lateral à esquerda de, aproximadamente, 45° em relação ao solo (Figura 1).

Figura 1 - Imagem capturada do vídeo. Momento em que a aeronave aparece na filmagem antes de colidir contra o solo.

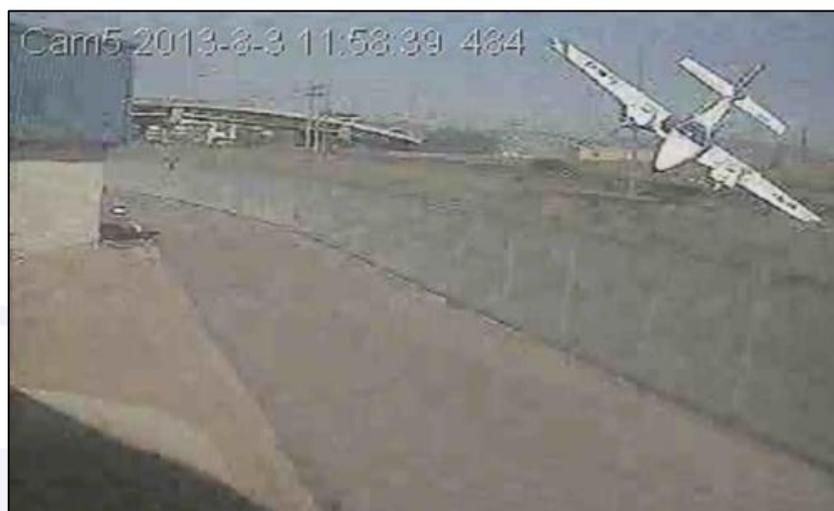
Na sequência, o impacto da ponta da asa esquerda ocorreu em alta velocidade. Após isso, toda a aeronave colidiu contra o solo e se desfez. Ocorreu uma explosão que consumiu quase toda a aeronave (Figuras 2 e 3).

Figura 2 - Imagem capturada do vídeo logo após a aeronave tocar a asa esquerda contra o solo.

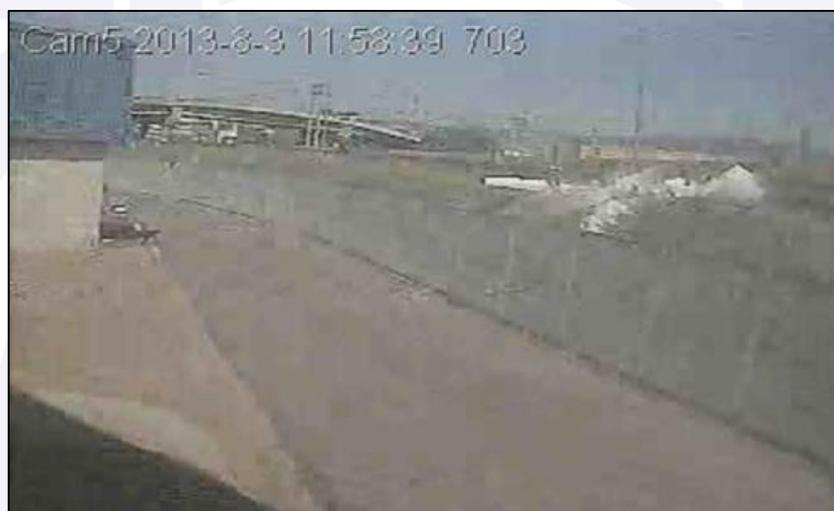
Figura 3 - Imagem capturada do vídeo no momento em que a aeronave explode, após a colisão da ponta de asa contra o solo.

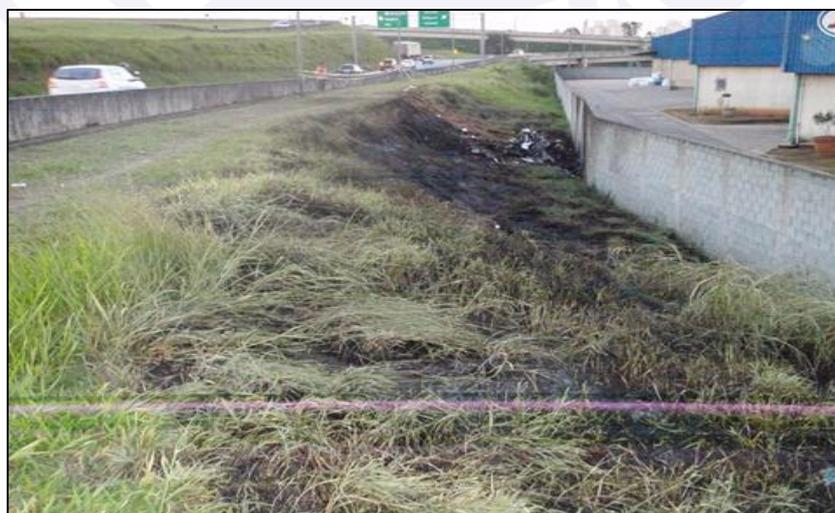
O grau de destruição e de carbonização da aeronave foi bastante elevado (Figura 4).

Figura 4 - Vista geral dos destroços, após a extinção do fogo.

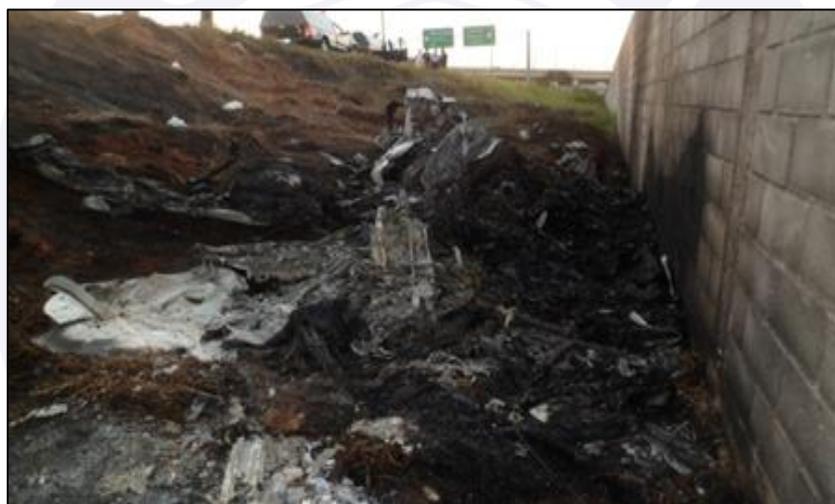
Figura 5 - Foto dos destroços da aeronave.

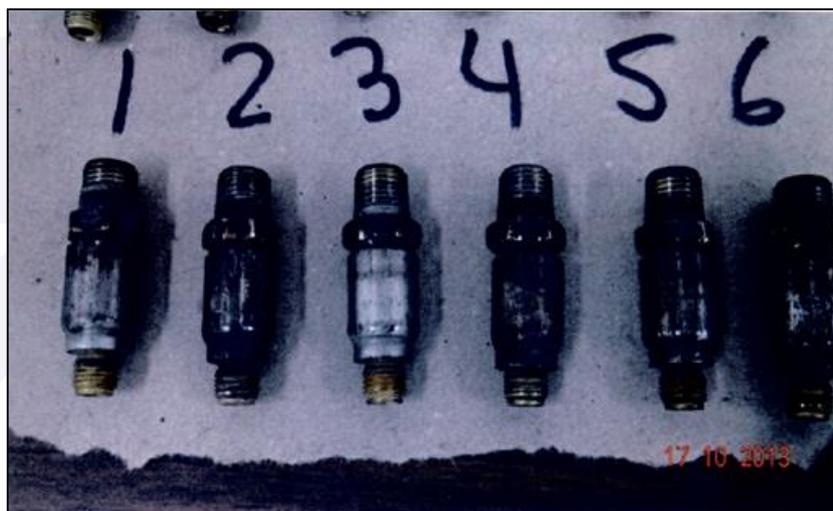
Os bicos injetores também foram verificados. Somente o bico do cilindro 5 apresentava obstrução parcial (Figura 6).

Figura 6 - Visão geral dos bicos injetores do motor direito.

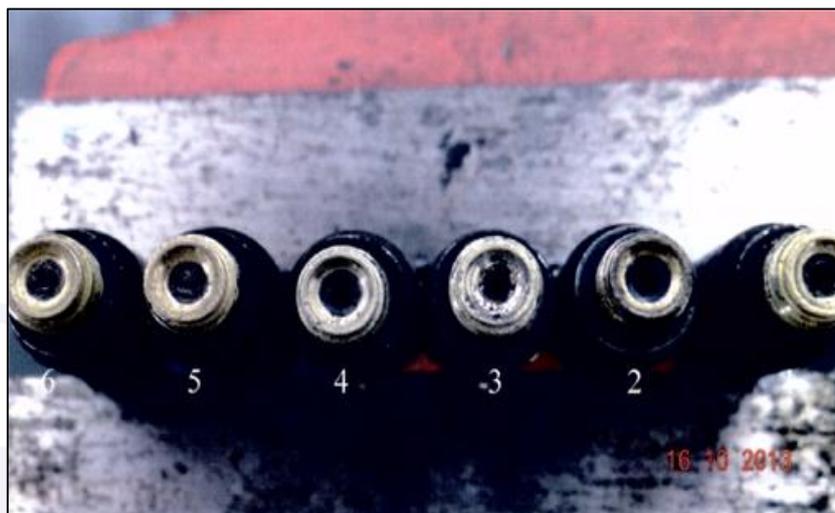
Os seis bicos injetores (Figura 7) também foram verificados, sendo que cinco deles apresentavam obstrução parcial ou total à passagem de combustível. Foi identificada a presença de polietileno tereftalato, que é encontrado nas fibras pretas da mangueira de combustível.

Figura 7 - Visão geral dos bicos injetores do motor esquerdo.

No entanto, o motor esquerdo estava com cinco dos seus seis bicos injetores obstruídos parcial ou totalmente com material da mangueira de combustível. Tal situação pode ter ocorrido devido à falha prematura decorrente de inadequada realização dos serviços preventivos ou corretivos na aeronave.

De acordo com o relatório de investigação, o motor esquerdo estava com cinco dos seis bicos injetores obstruídos parcial ou totalmente com material da mangueira de combustível. Pode ter sido devido à falha prematura decorrente de manuseio, estocagem ou utilização sob condições inadequadas até a sua entrada em operação, provocando alterações no seu comportamento previsto em projeto.

Atuar junto à Organização de Manutenção CONAL Avionics e Eletrônica de Aeronaves Ltda., a fim de que aquela organização demonstre que possui e aplica todos os recursos necessários à adequada prestação de serviços de manutenção e registros de manutenção

das aeronaves *BEECH AIRCRAFT*, modelo 58, e dos motores Continental, modelo IO-520-CB, durante os procedimentos de manutenção, preventivos e corretivos, do sistema de combustível, notadamente quanto da substituição das tubulações flexíveis no que se refere à rastreabilidade de peças utilizadas, bem como na possibilidade da contaminação deste sistema por material estranho.
