# 1 DO ACIDENTE

| Fazenda Vista Alegre | Regente Feijó | SP | IV | Cruzado |

| EMBRAER | EMB-712 | 712102 | <input checked="" type="checkbox"/> VÁLIDO <input type="checkbox"/> VENCIDO |

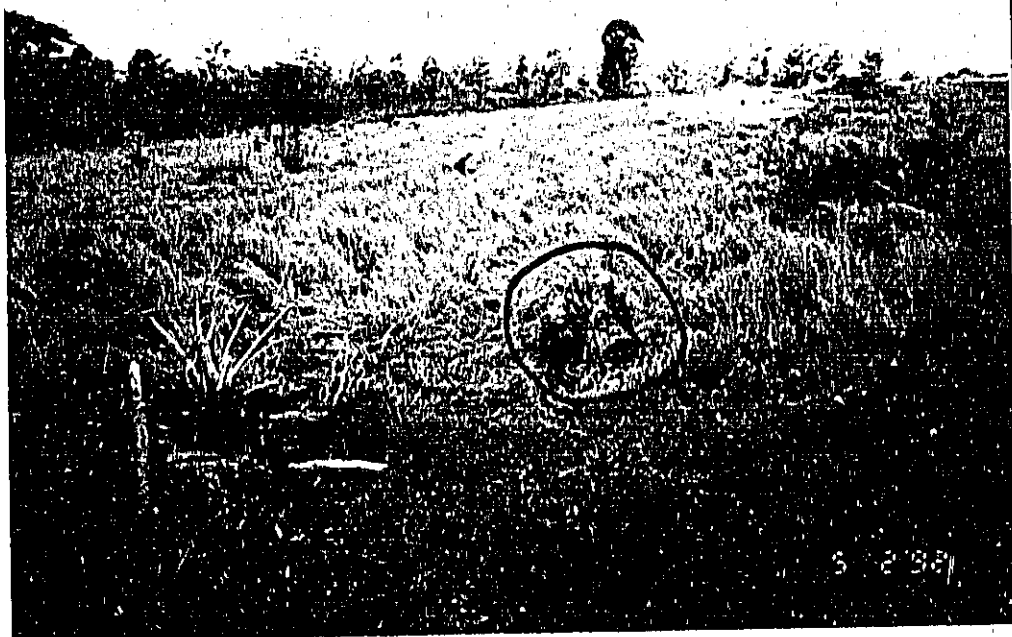
Detalhe do local da colisão, sendo assinalado o toco que avariou a parte inferior da fuselagem.

Diante das circunstâncias o piloto optou pela realização de um pouso em um pasto. Durante a corrida no solo a aeronave colidiu com um tronco de árvore que adentrou pelo assoalho do piloto, causando-lhe ferimentos. Os demais ocupantes saíram ilesos.

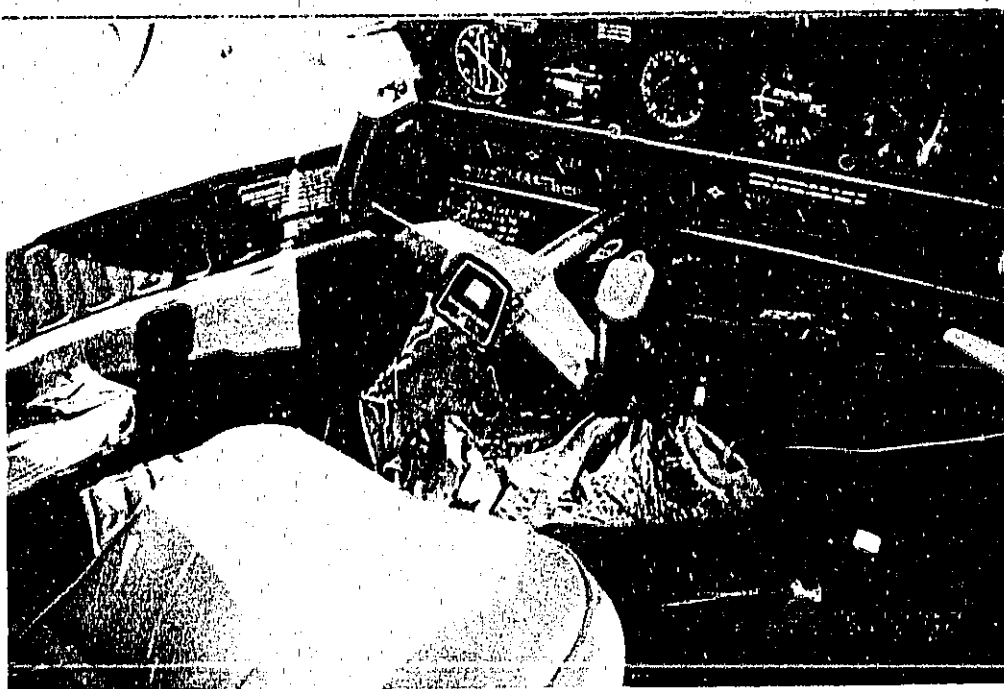
Detalhe do inferior da cabine lado esquerdo, onde o assoalho foi rasgado pelo toco.

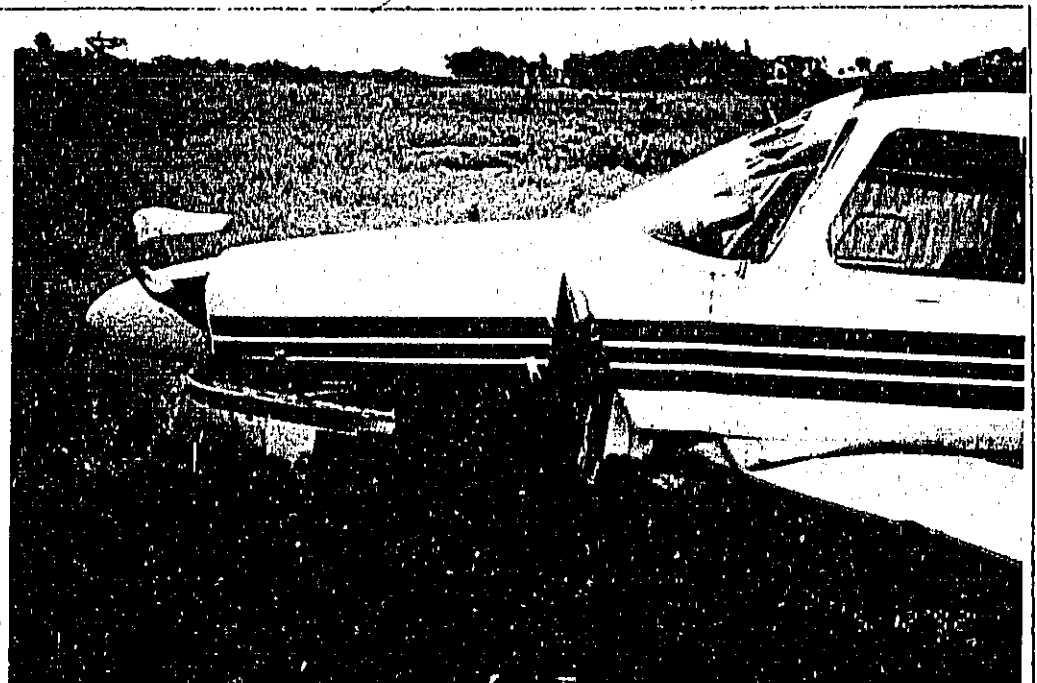
*Detalhe das avarias causadas na parte externa.*

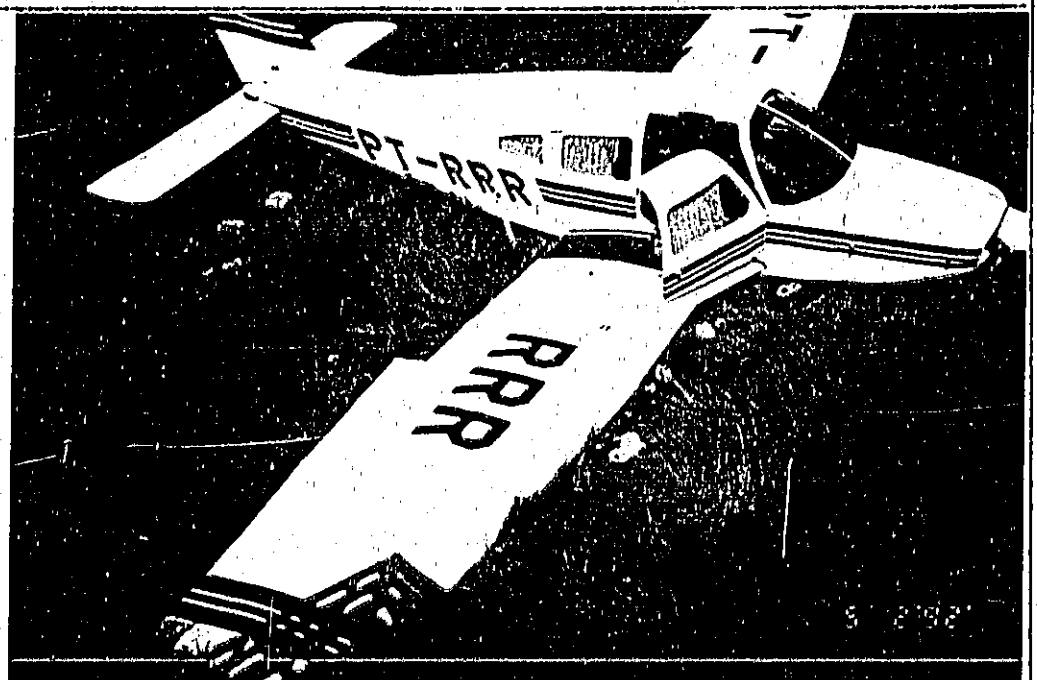
*Vista da parte superior da aeronave, notando-se a bequilha próxima à fixação da asa direita.*

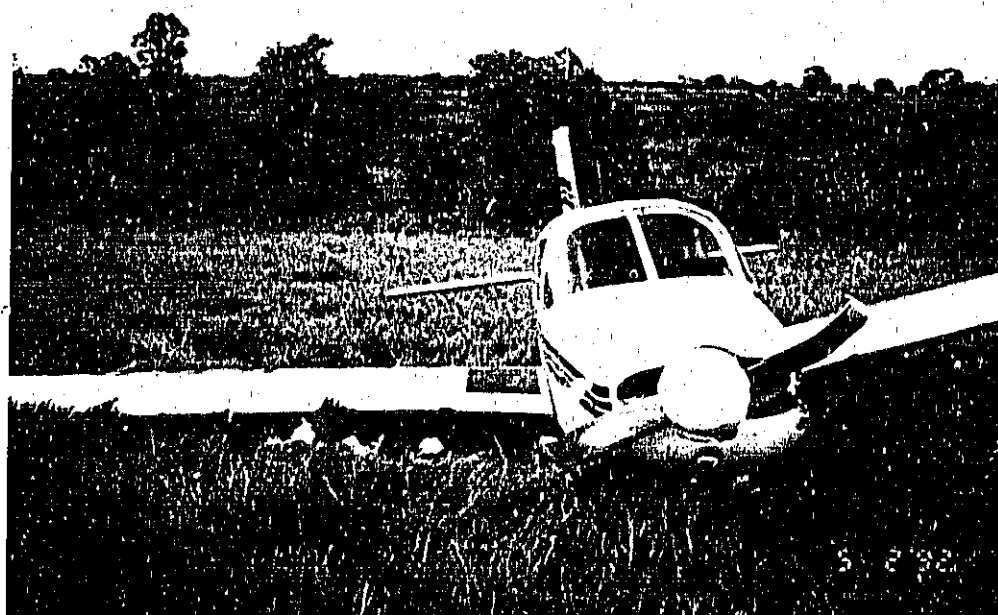
Vista frontal da aeronave no local do acidente, notando-se que está sem o trem principal direito e bequilha; e a hélice avariada.

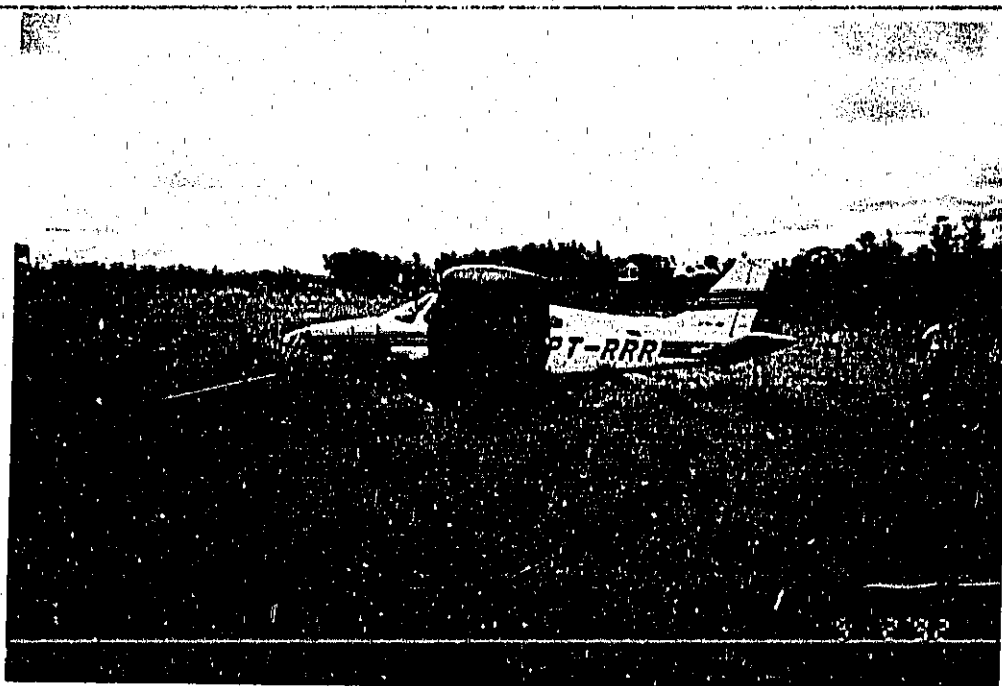
Vista da lateral esquerda notando-se o flape comandado.

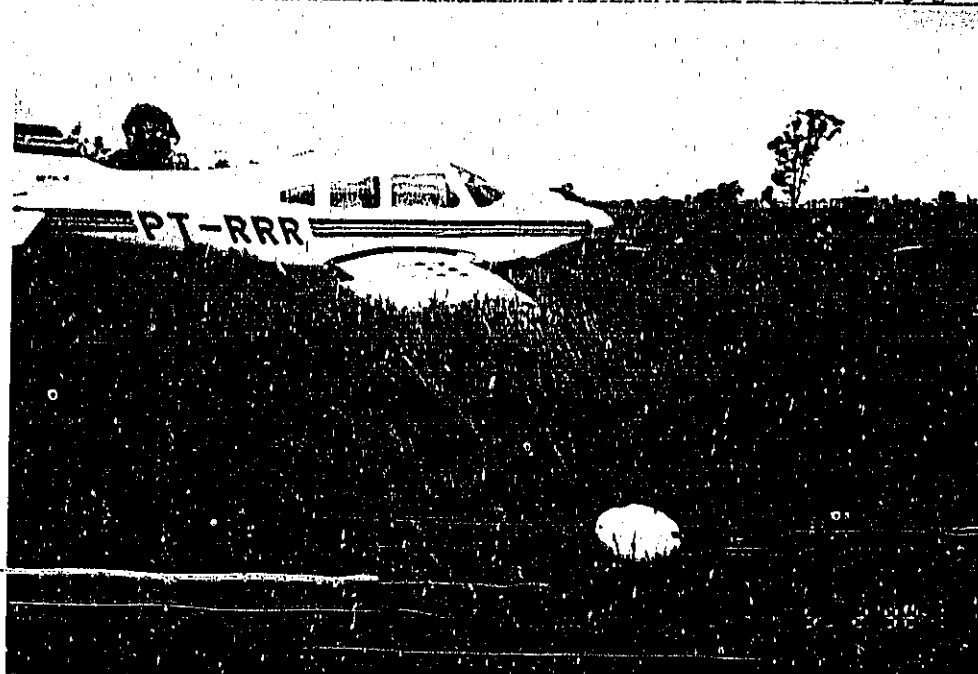
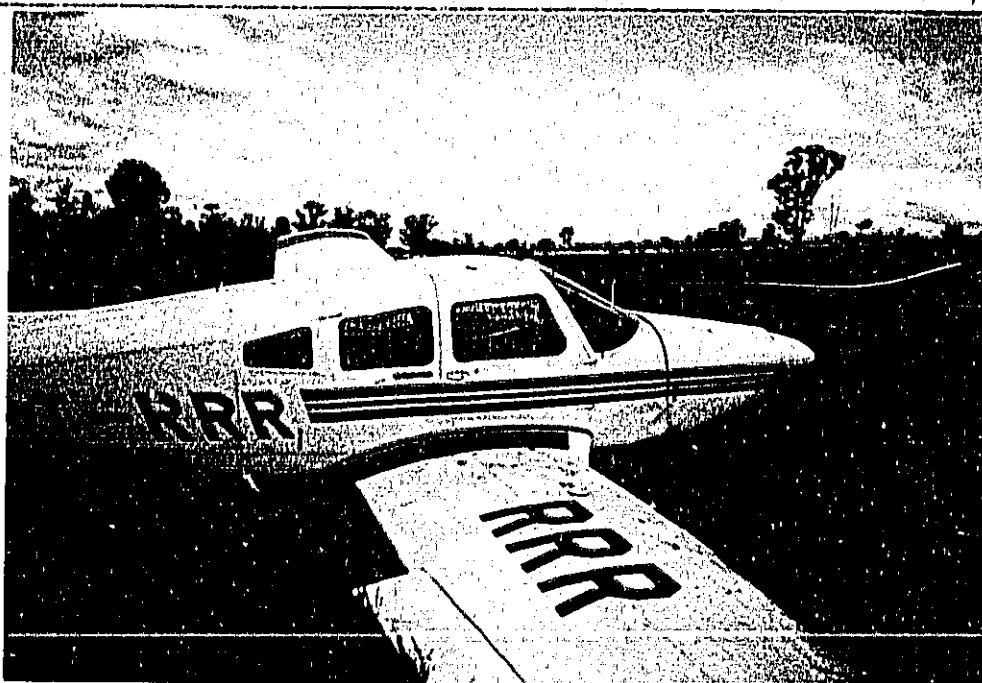
Vistas da lateral direita, notando-se que está com o flape avariado e a roda do trem de pouso direito, que quebrou com o impacto.

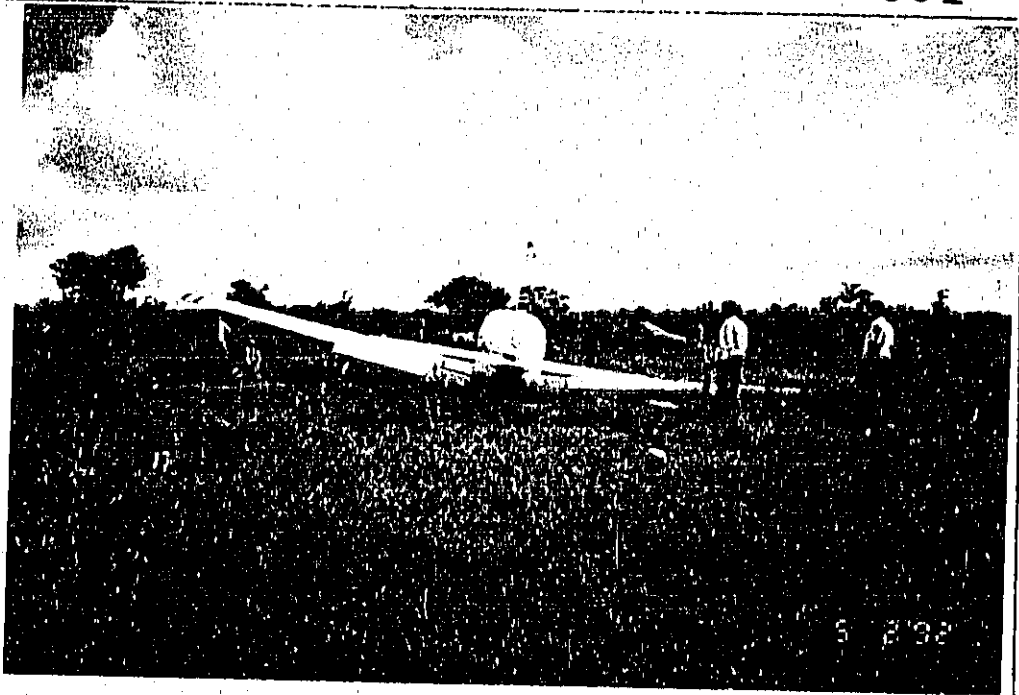
Vista posterior.

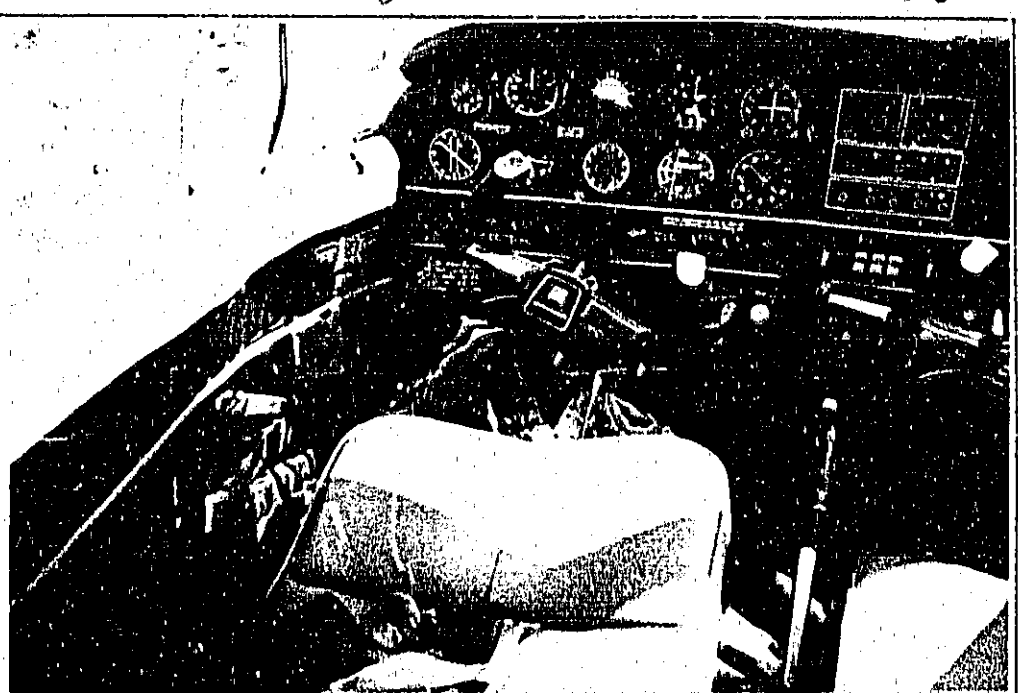
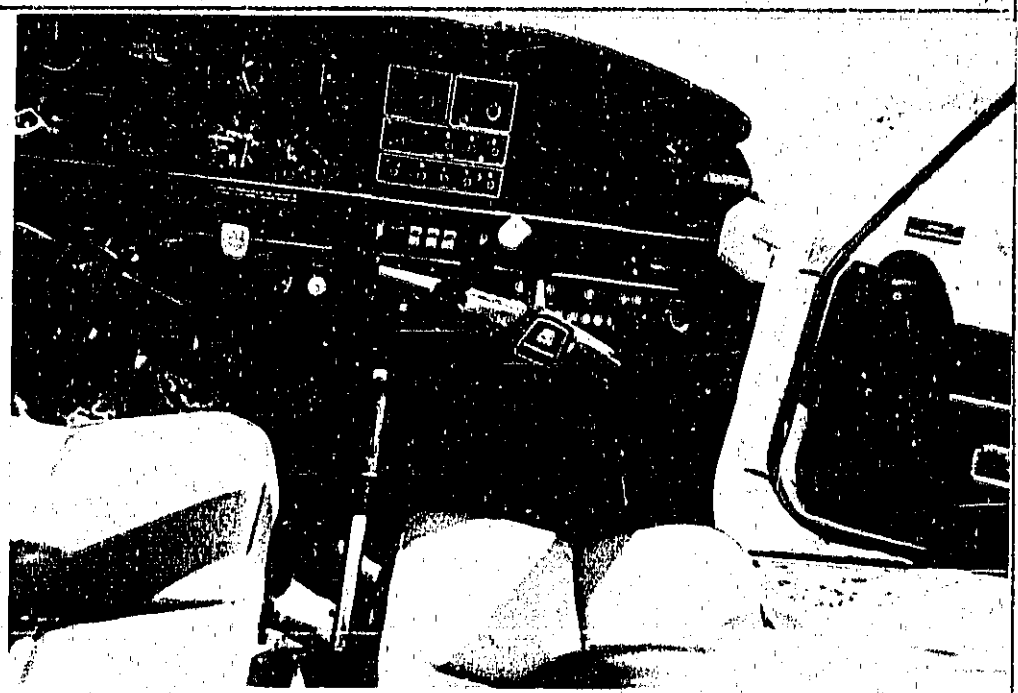
*Vistas do painel de instrumentos, notando-se a alavanca do flape na posição todo comandado; as manetes de potências e mistura recuadas e todo o sistema elétrico desligado.*
