## RELATÓRIO PRELIMINAR

PP - FKM

18/12/91

PERDA DE CONTROLE NO SOLO

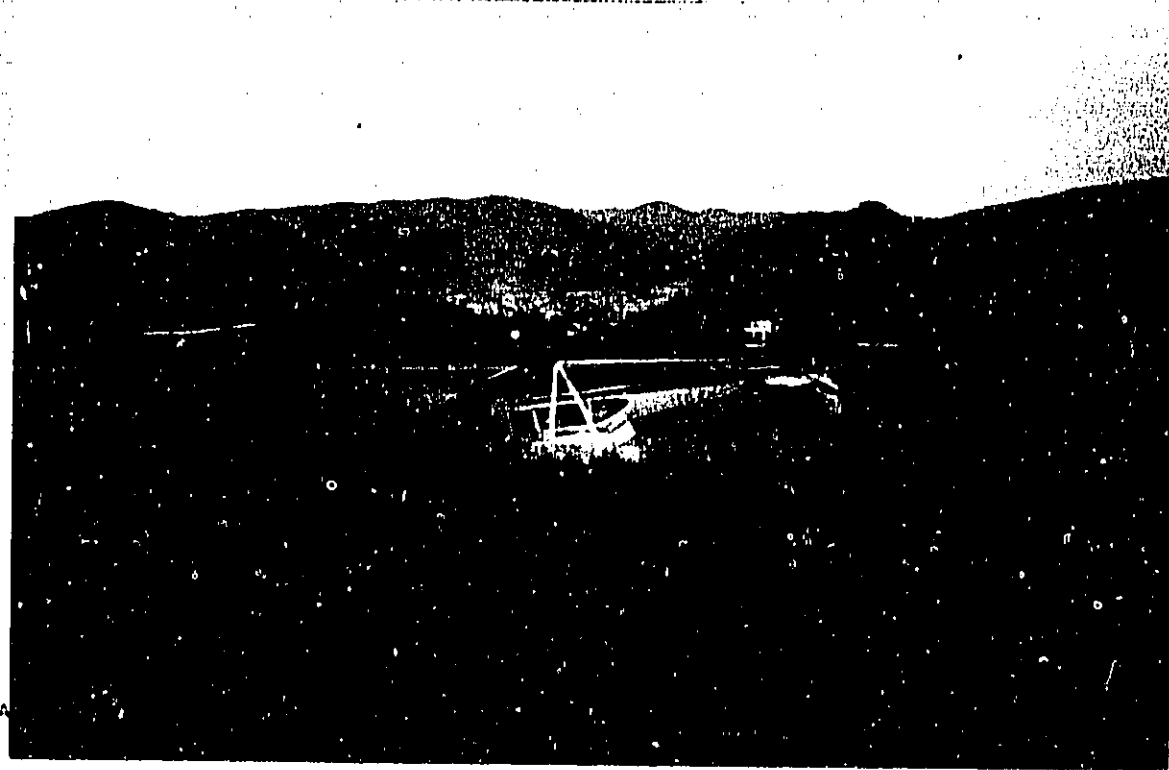
VISTA GERAL DA AERONAVE.

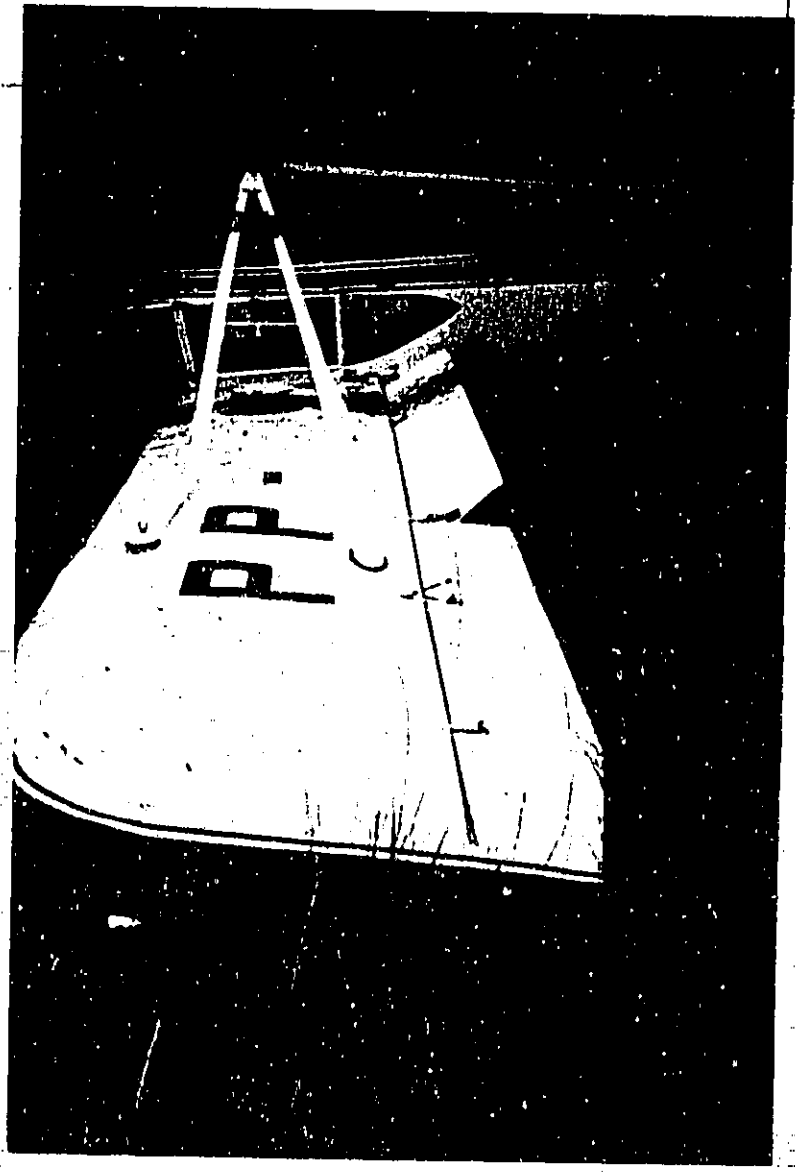
| COMPONENTE | | IRREGU<br>PERÁVEL | GRAVE | LEVE | NENHUM |
|---|---|---|---|---|---|
| ASA DIREITA | | | X | | |

DETALHE DOS DANOS  
CAUSADOS A ASA DIREI  
TA.

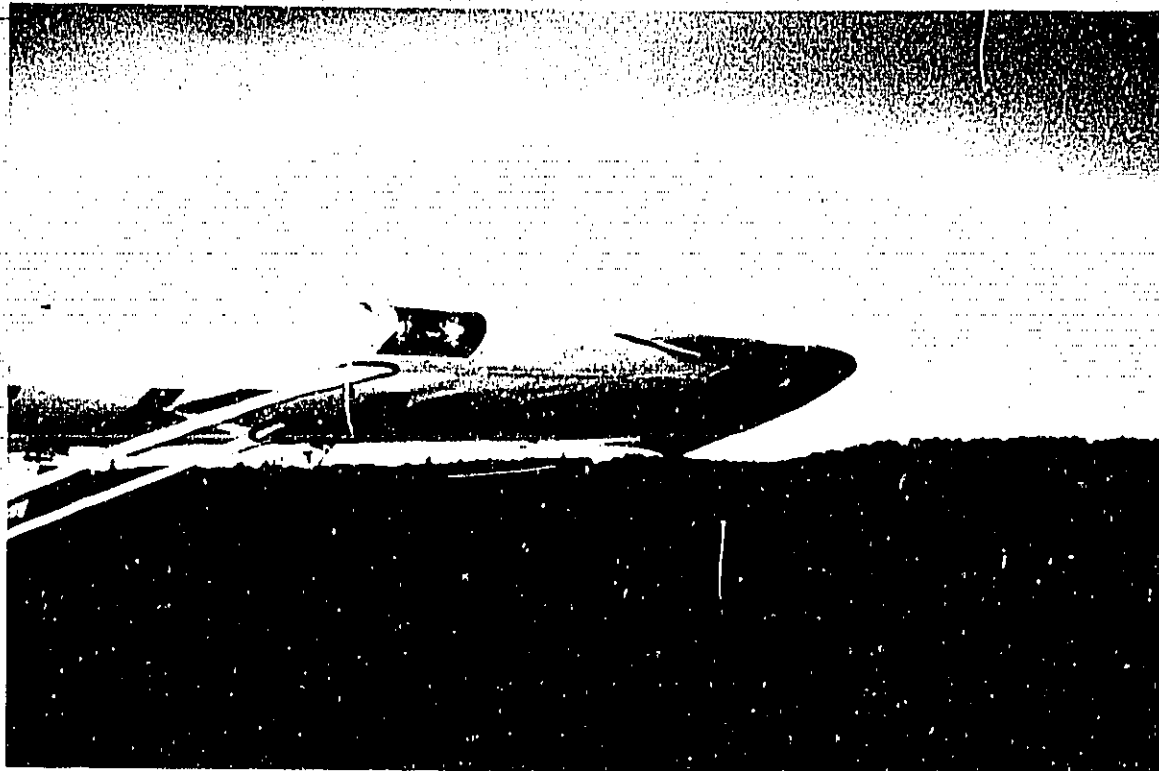
| COMPONENTE | | IRREGU<br>PERÁVEL | GRAVE | LEVE | NENHUM |
|---|---|---|---|---|---|
| ASA ESQUERDA | | | X | | |

DANOS CAUSADOS NA ASA ESQUERDA.
