# RELATÓRIO PRELIMINAR

— MATRÍCULA DA AERONAVE —  
PP - FKS

— DATA DO ACIDENTE —  
21 Abr 91

— TIPO DO ACIDENTE —  
POUSO BRUSCO

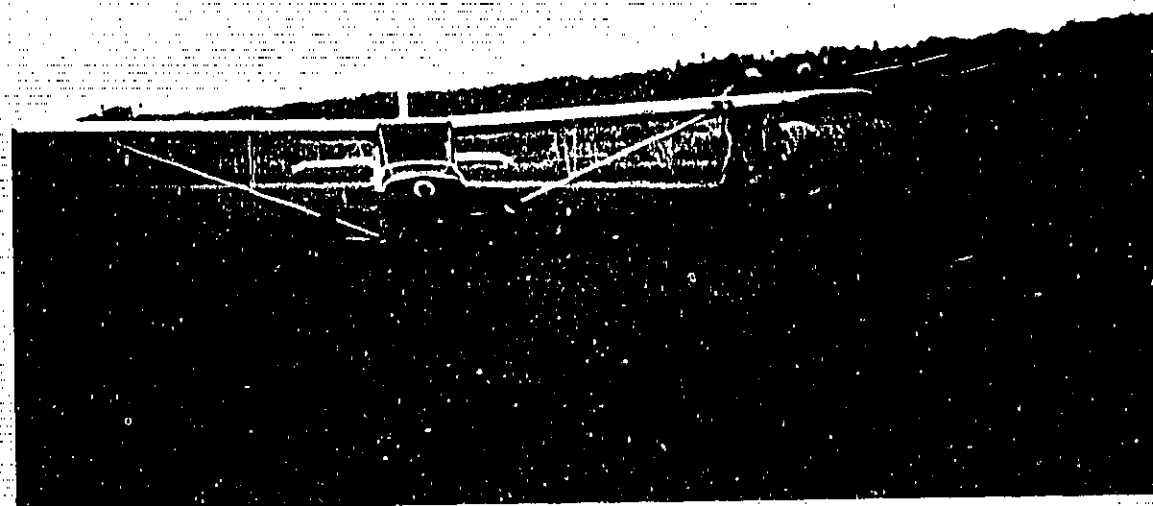
FOTO Nº 04 - Vista frontal da aeronave.  
Observar flapes recolhidos.

Todavia, verifica-se pelas fotografias de Nº 4, 7 e 8, que o flape estava recolhido - posição 0°. Fato que faz supor a alteração de indícios ou uma das situações a seguir:

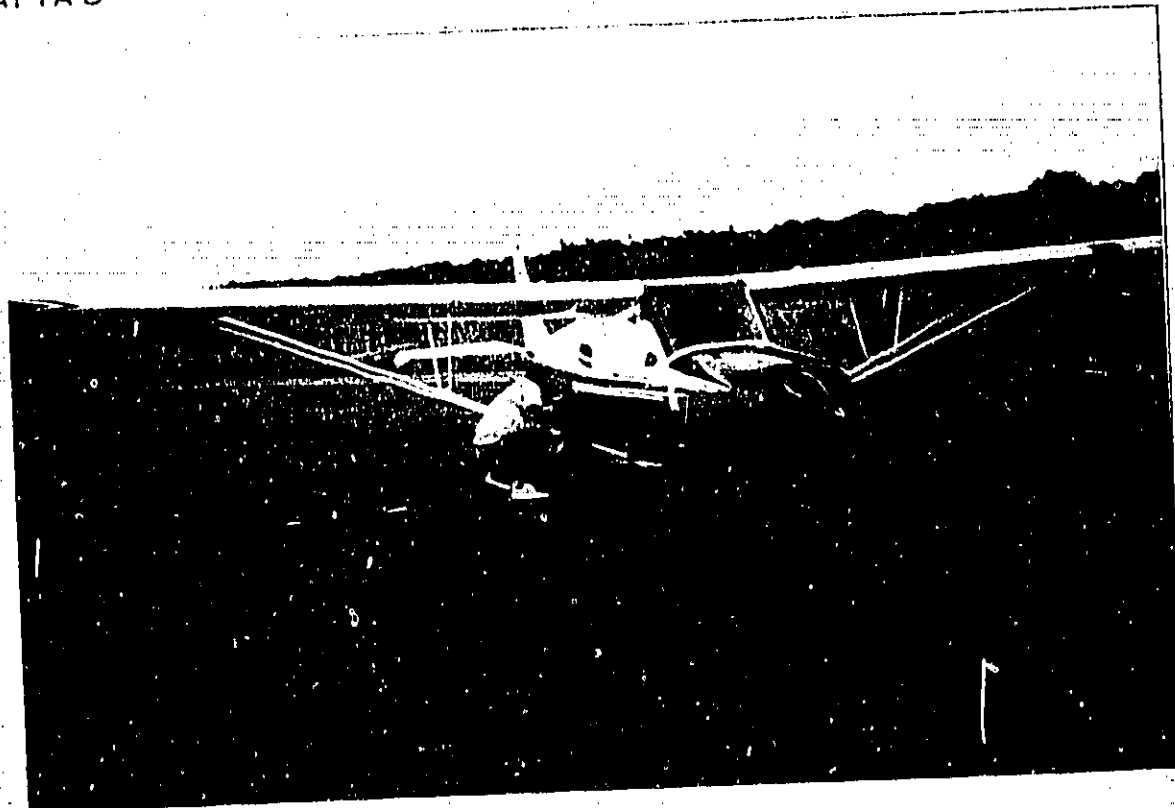
FOTO Nº 05 - Vista lateral direita

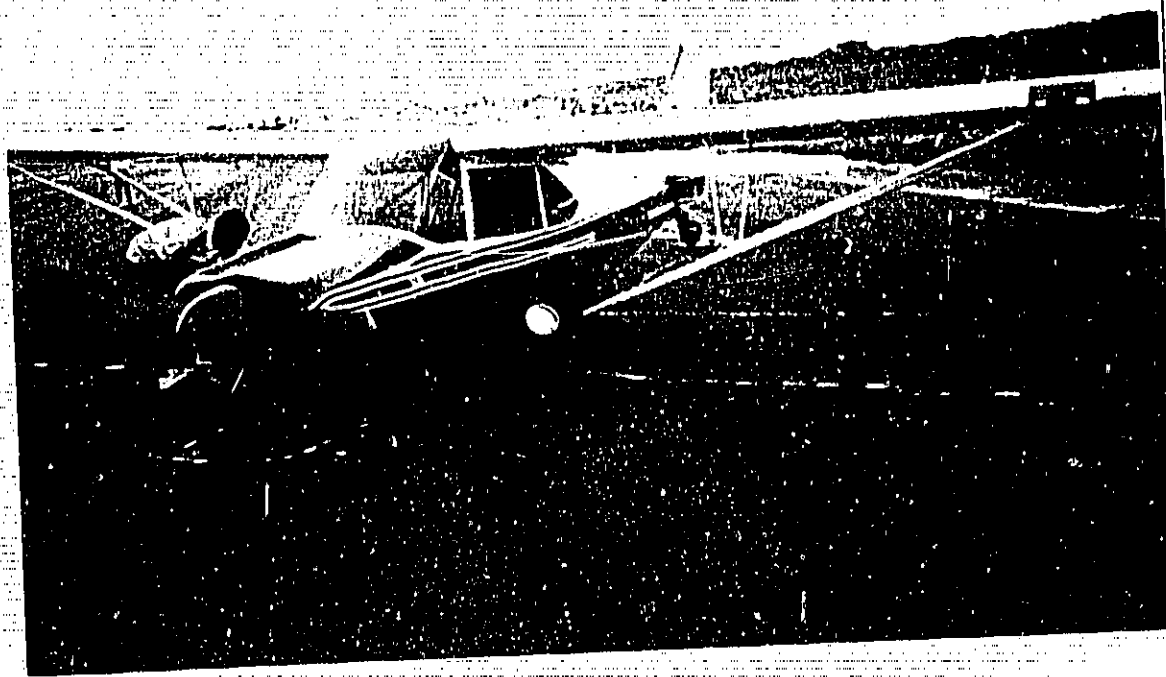
- (1) A hélice sofreu grande empeno.
  - (2) O motor sofreu parada brusca.
  - (3) Trem de pouso principal irrecuperável.
- Recomenda-se observar o anexo 03.

FOTO Nº 06 - Vista lateral esquerda.  
Observar avaria das hélices.

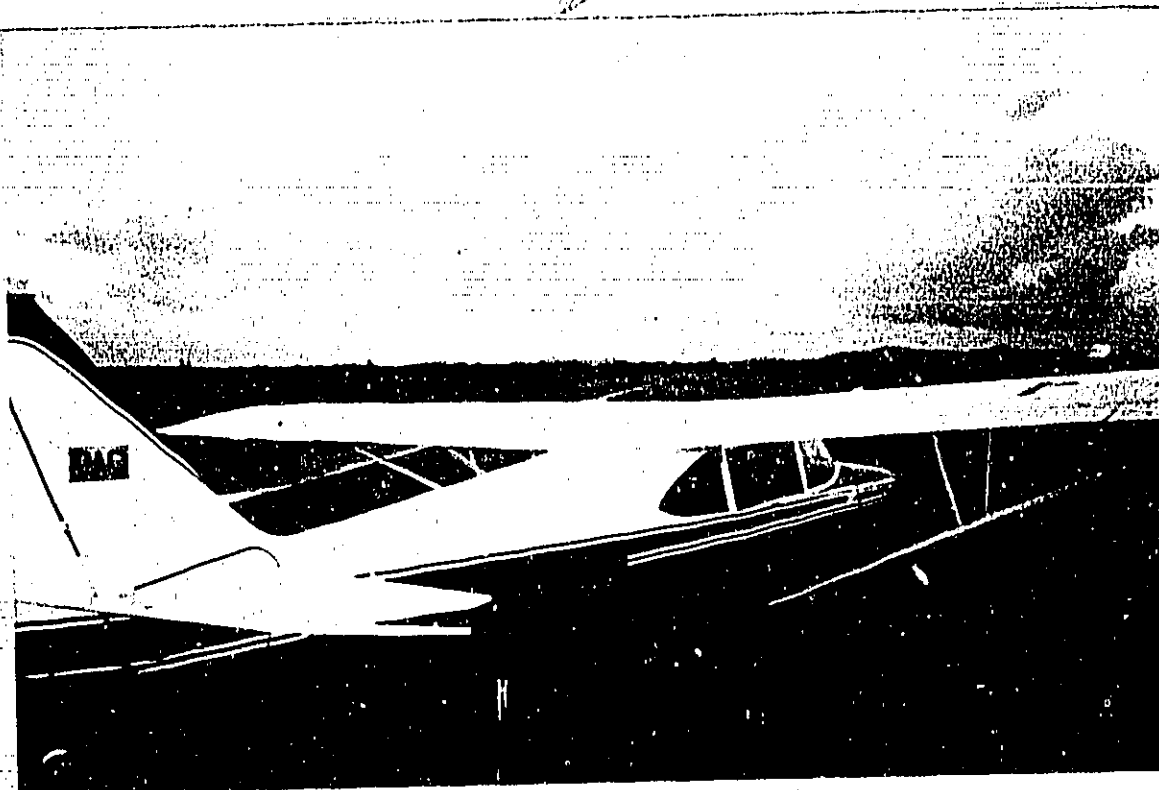
FOTO Nº 07 - Vista lateral direita  
Observar flapes recolhidos. Ao fundo a cabeceira  
31.

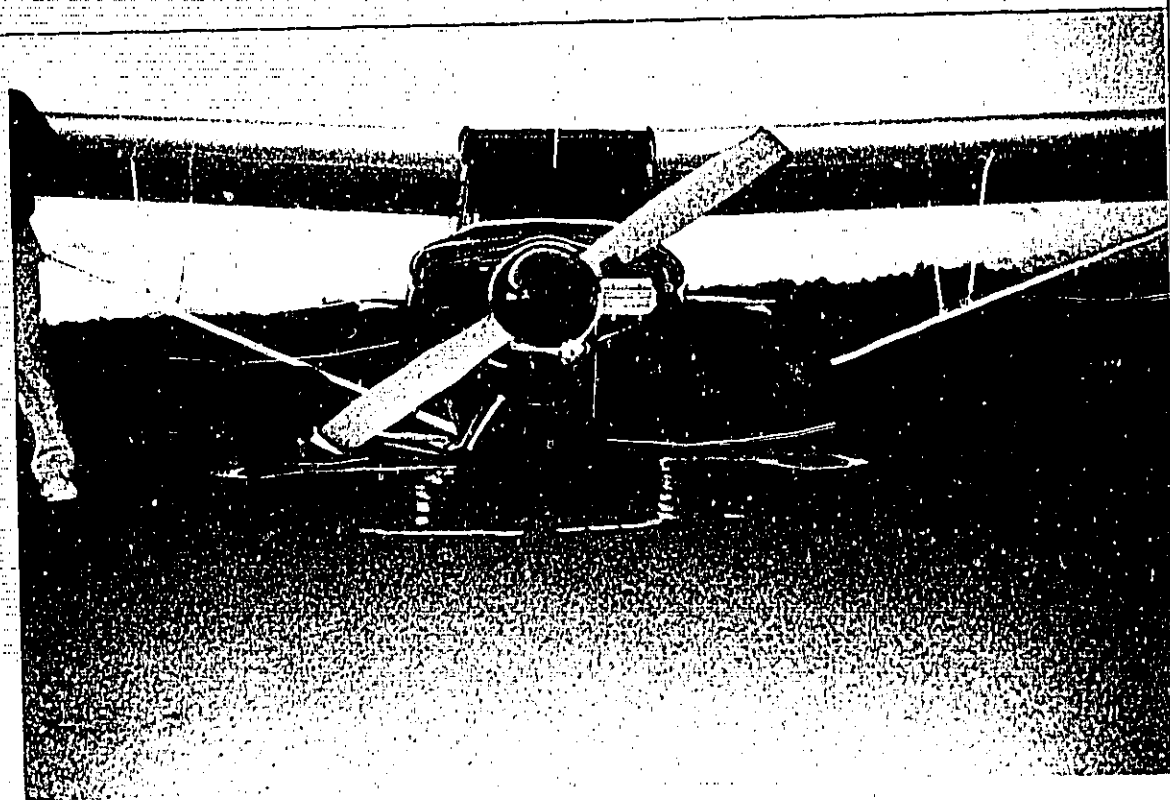
FOTO Nº 08 - Vista frontal da aeronave.  
Obsevar avarias do trem de pouso.

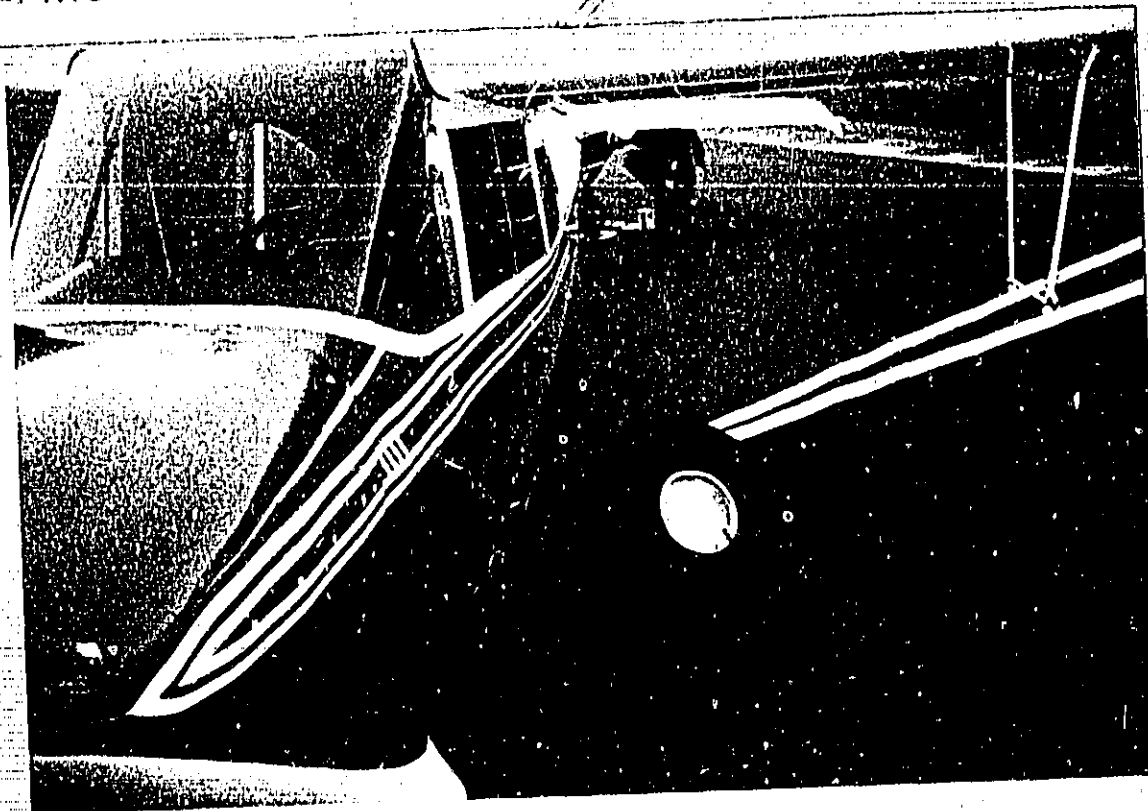
FOTO Nº 09 - Detalhe da avaria do trem esquerdo.

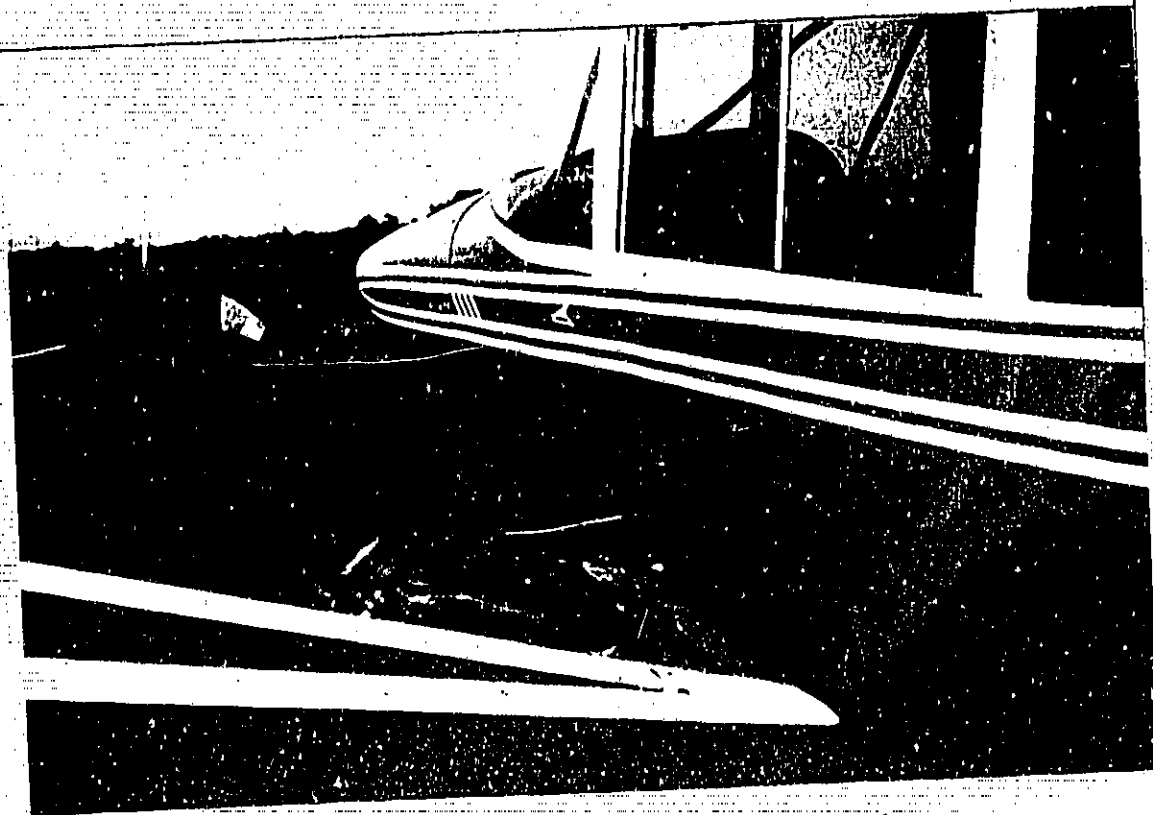
FOTO Nº 010 - Detalhe da avaria do trem esquerdo.  
Observar emprego da hélice.

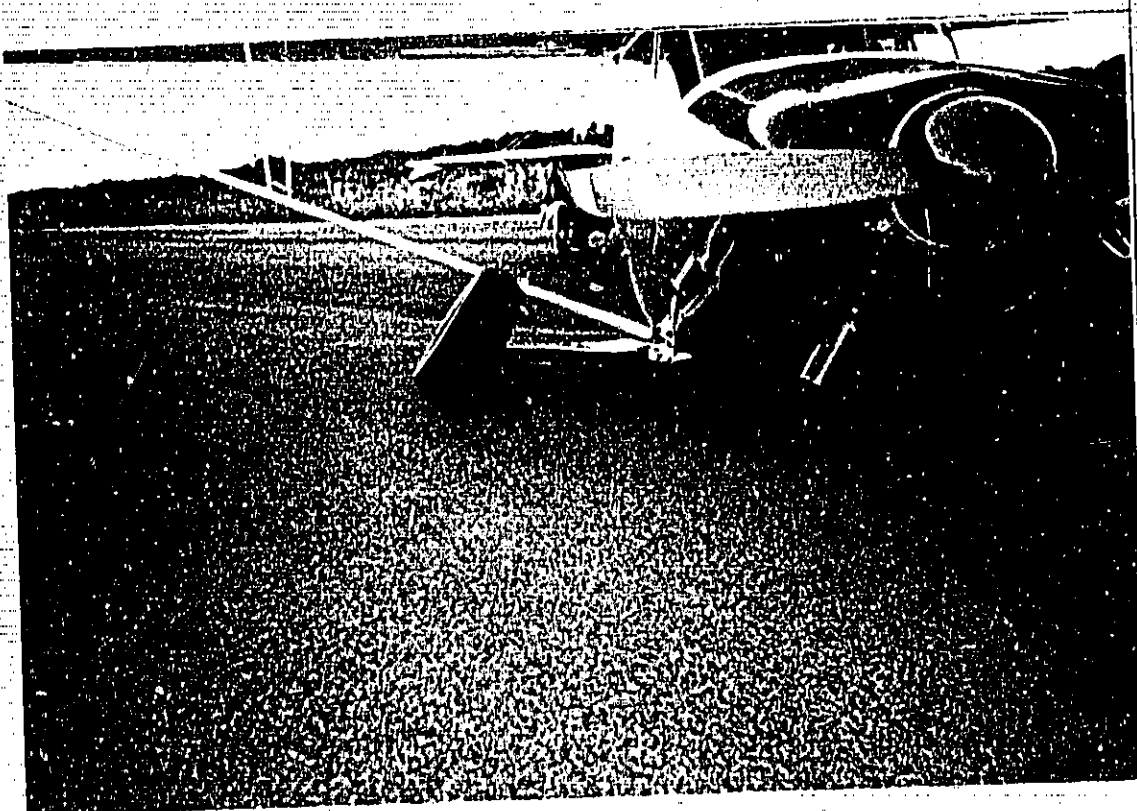
FOTO Nº 12 - Detalhe da avaria do trem direito.
