RELATÓRIO PRELIMINAR

MATRÍCULA DA AERONAVE
PP-GKV / PT-PGU

DATA DO ACIDENTE
17.11.91

TIPO DO ACIDENTE
OUTROS (FALHA DO MOTOR) / POUSO FORÇADO

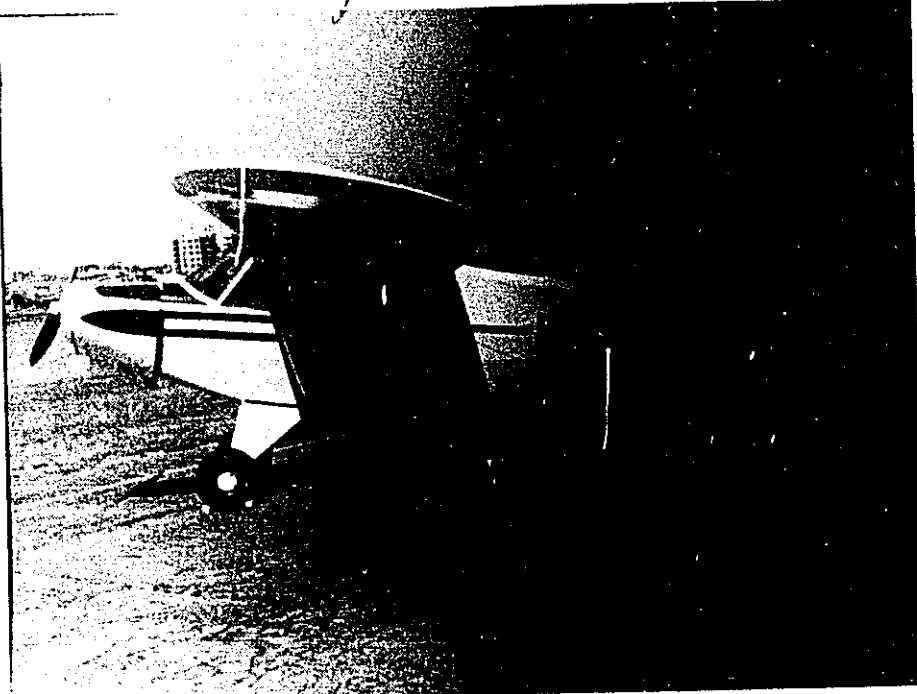
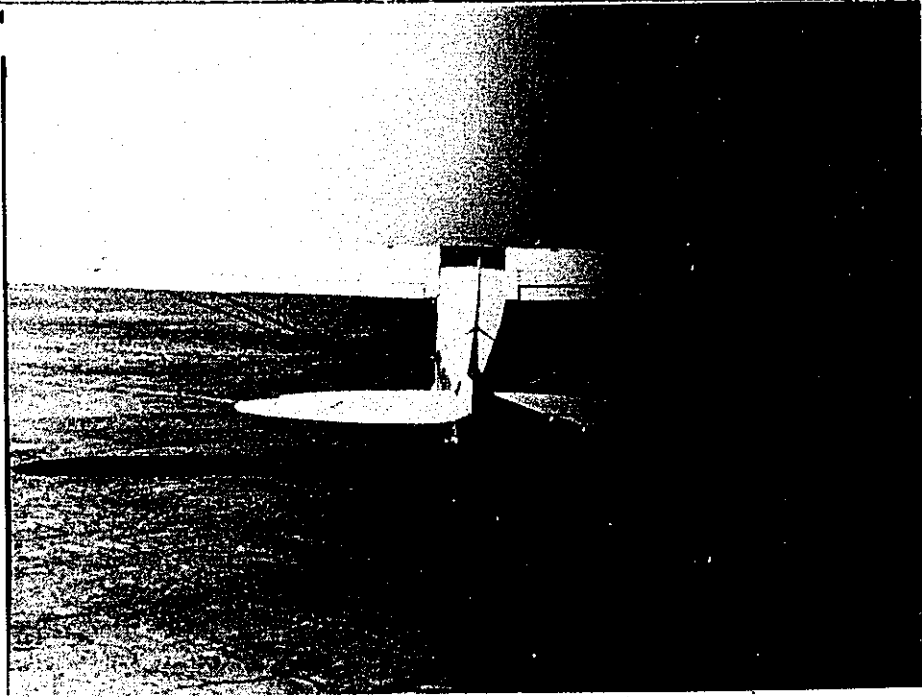
LEGENDA: *legenda na próxima.*

LEGENDA: *Vistas do PP-GKV que não sofreu avarias.*

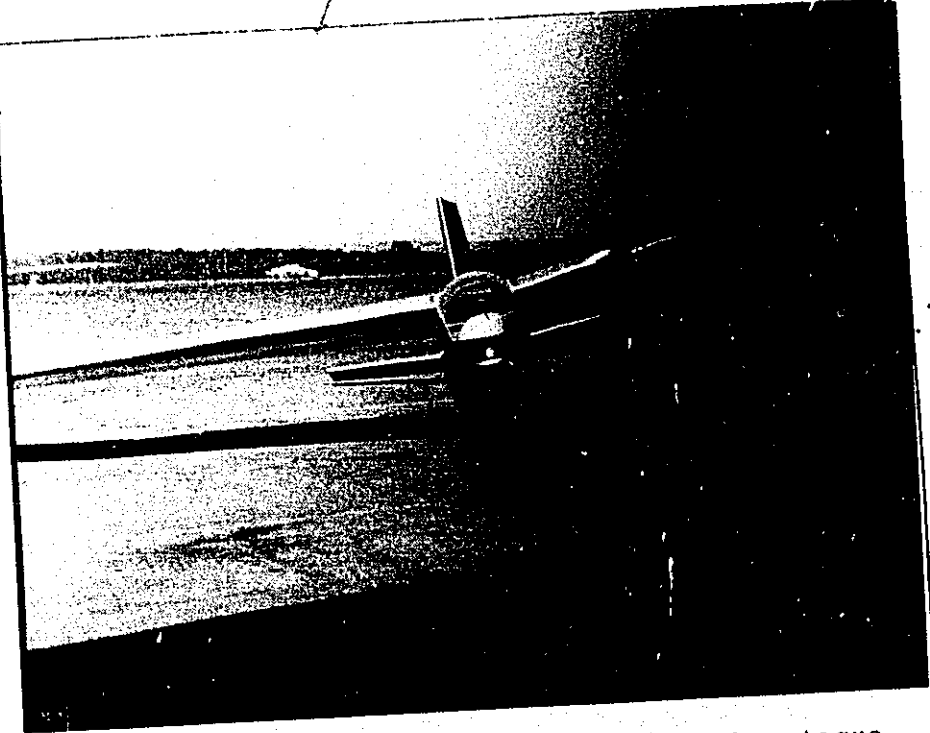
LEGENDA: Vista frontal do PT-PGU, notando-se avarias no bordo de ataque da asa esquerda.

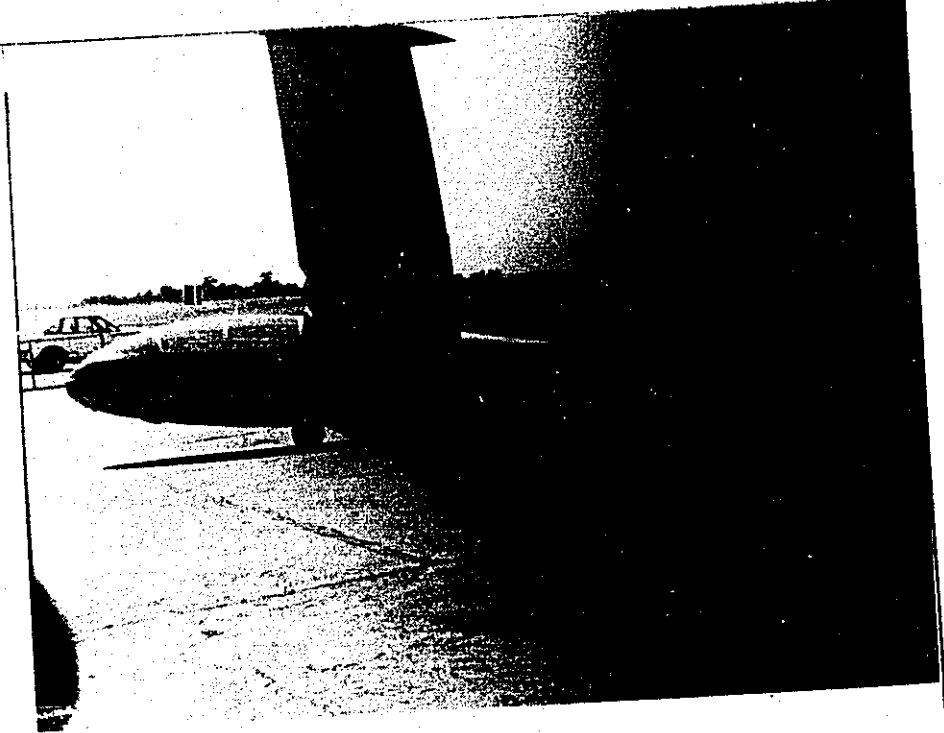
LEGENDA: Vista da lateral esquerda.

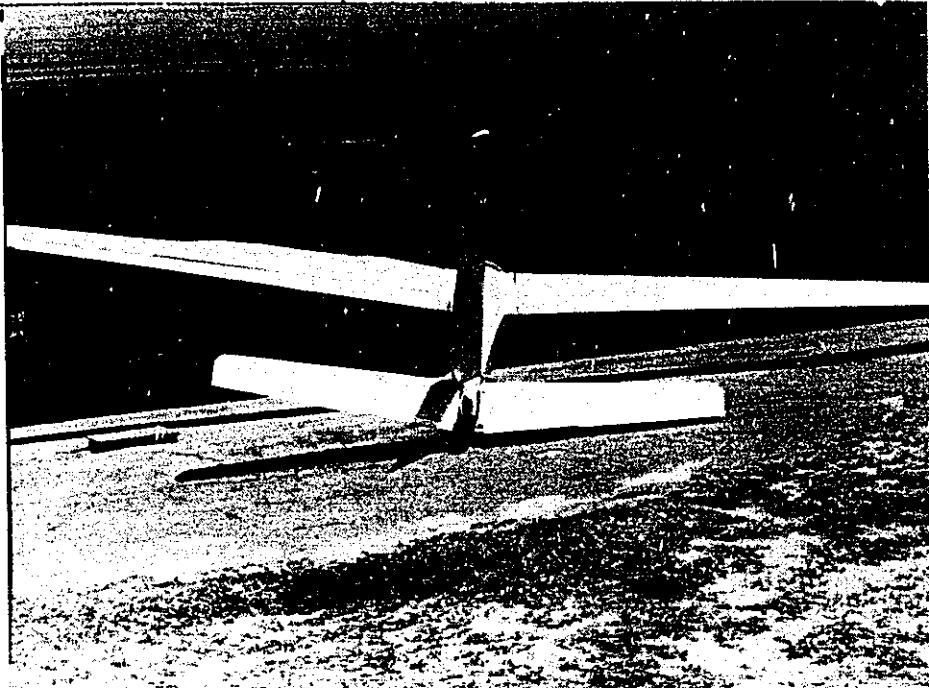
LEGENDA: Vista posterior do PT-PGU

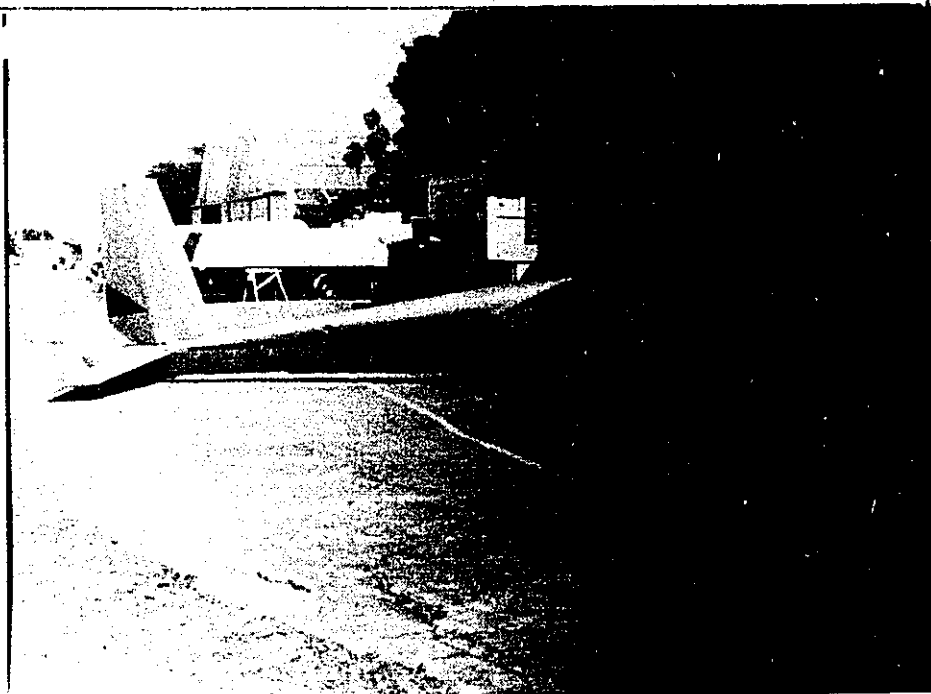
LEGENDA: Vista da parte superior e lateral direita.
