# RELATÓRIO PRELIMINAR

PP-NIL

26/04/92

POUSO FORÇADO

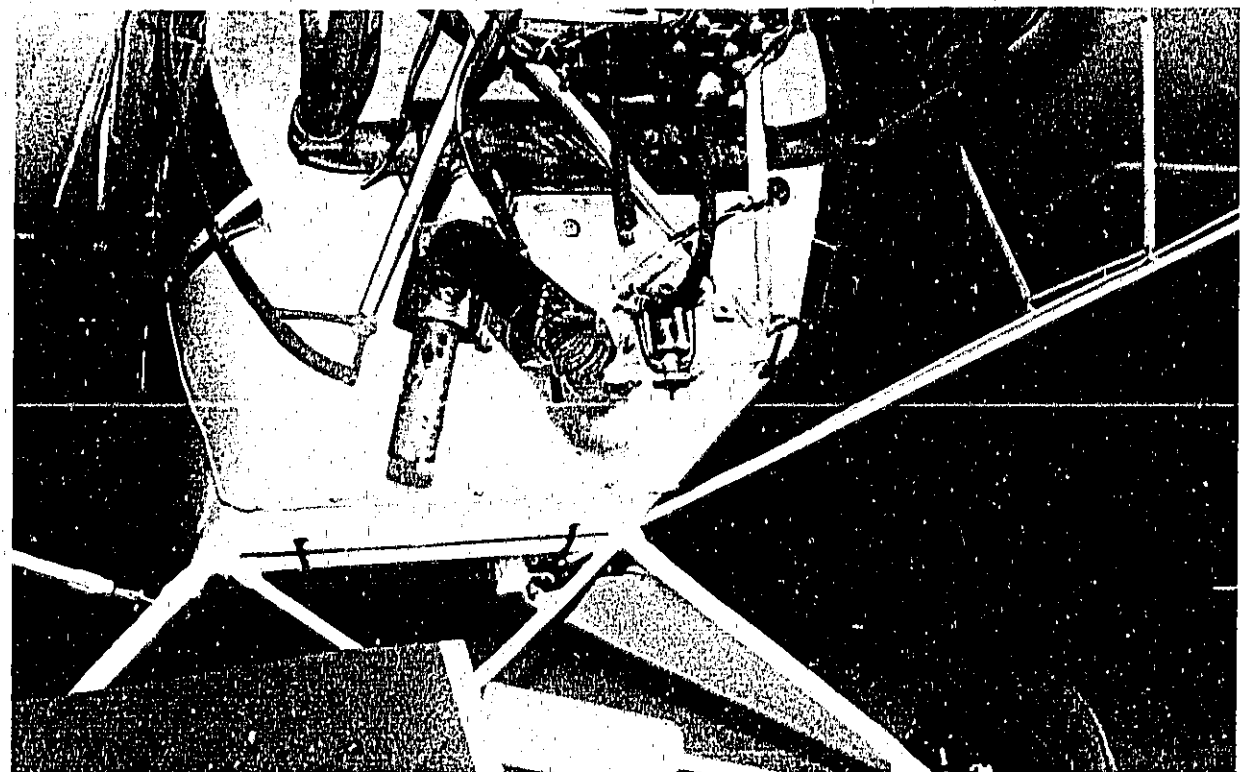
1 - MOTOR DO VEICULO.
