# RELATÓRIO PRELIMINAR

PT - AIO

16.11.91

POUSO FORÇADO

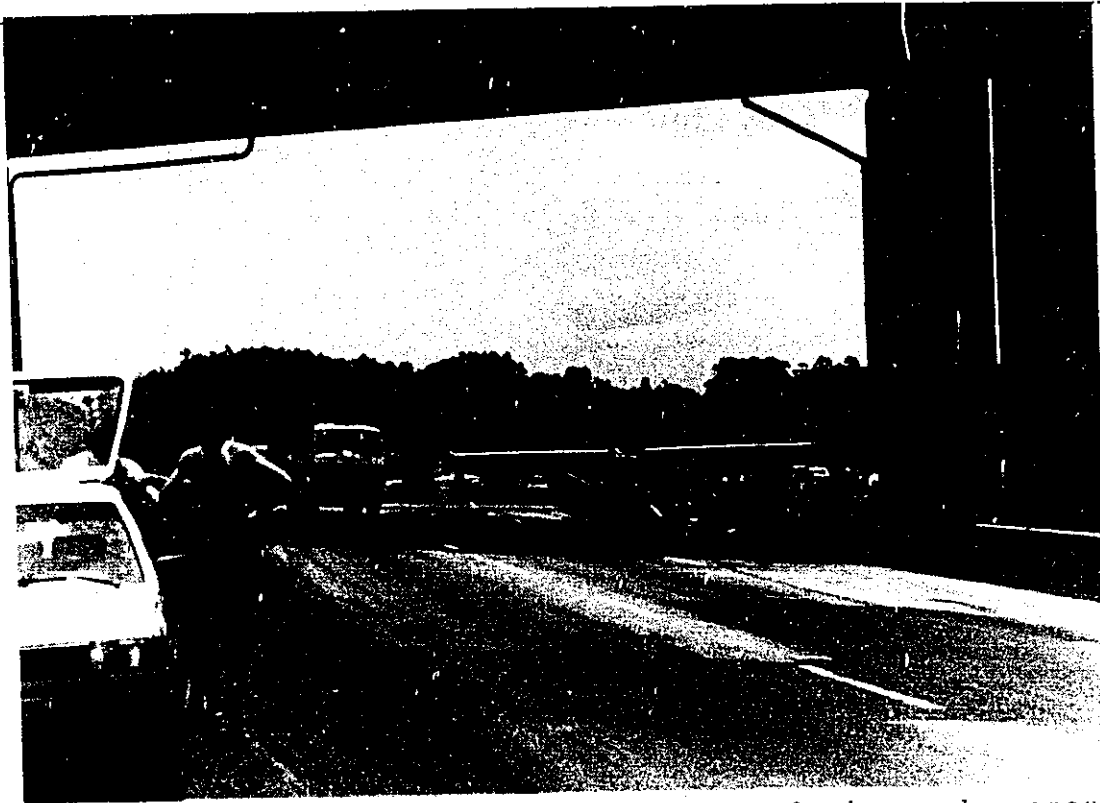
Durante a corrida no solo tocou com a ponta da asa direita no pilar que sustenta a ponte, originando uma rotação da aeronave para esse lado, vindo a colidir com o trem de pouso (ambos) e posteriormente a cauda, no "guard-rail" da estrada, após a ponte.

Vista do local do pouso com a aeronave ao fundo, onde parou. À direita, o pilar de sustentação da ponte onde tocou a ponta da asa direita.

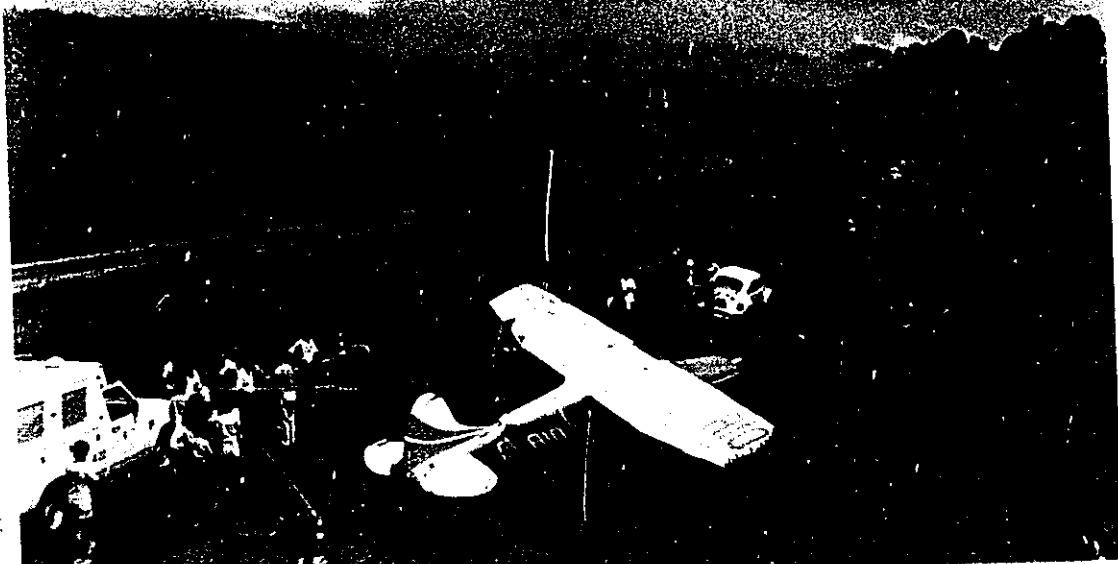
Vista da parte superior da aeronave, notando-se enrugamento na fuselagem, parte traseira (cone do cauda) e avaria no aileron esquerdo.
