# RELATÓRIO PRELIMINAR

| | PT - BOY | 10.11.91 |
| FALHA DO TREM DE POUSO | | |

| FABRICANTE<br>MITSUBISHI | MODELO<br>MU-2B-20 | Nº DE SÉRIE (SE CIVIL)<br>145 | CERT. DE AERONAVEGABILIDADE<br><input checked="" type="checkbox"/> VÁLIDO <input type="checkbox"/> VENCIDO |

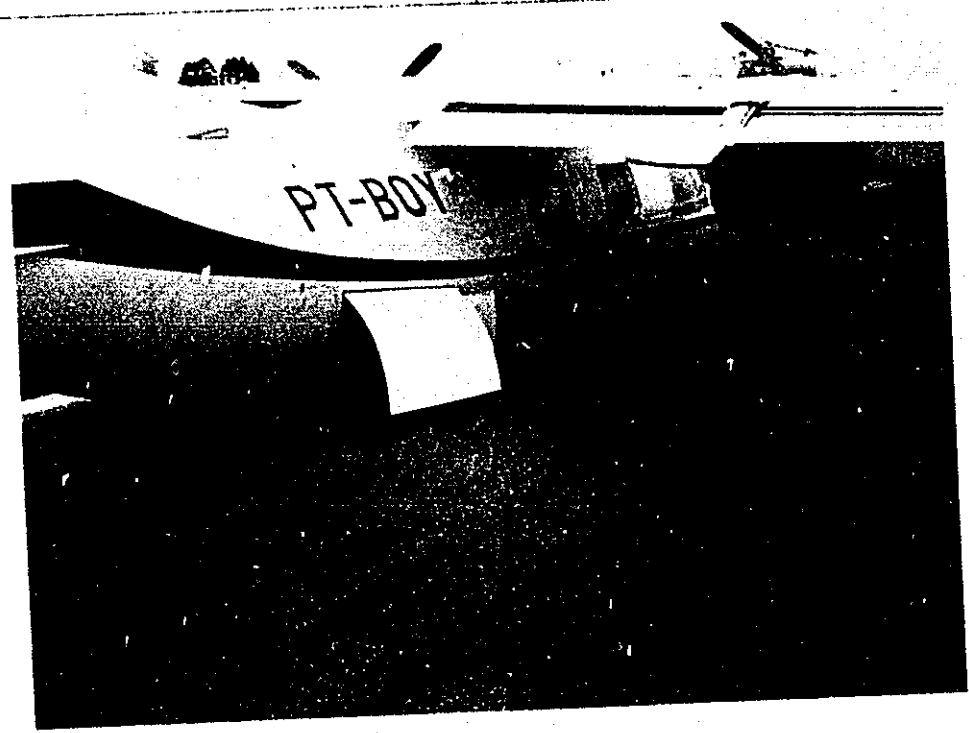
Vista da lateral direita da aeronave no local onde parou, notando-se que a tampa do alojamento do trem principal está aberta e a roda no meio do curso de abaixamento.

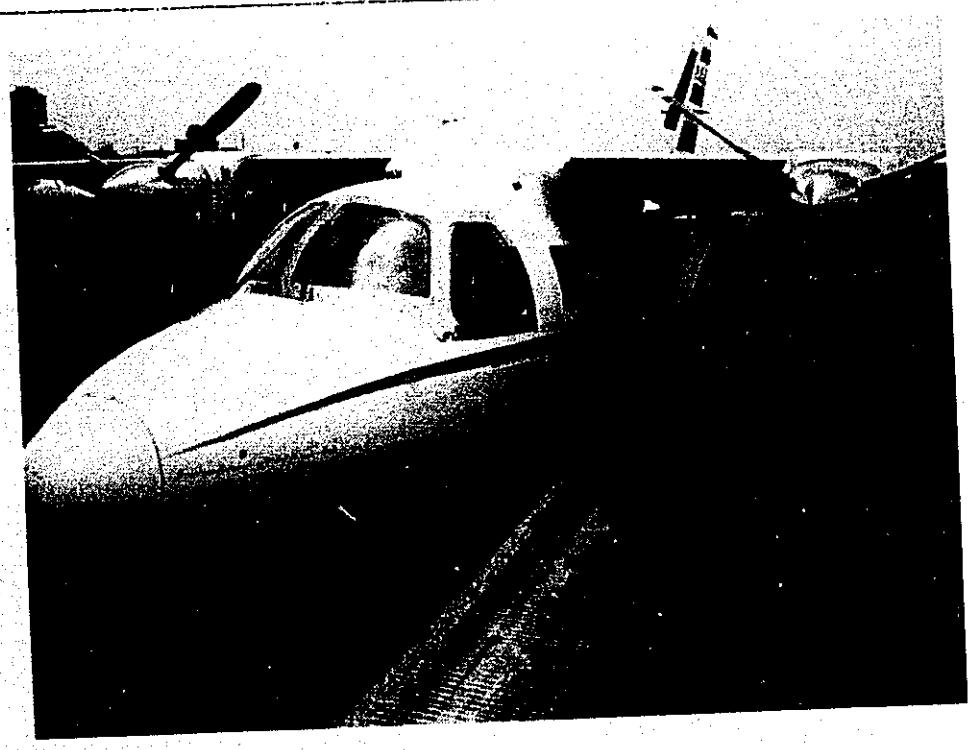
Vista da parte frontal da lateral esquerda, notando-se que a tampa do alojamento do trem do nariz está aberta.

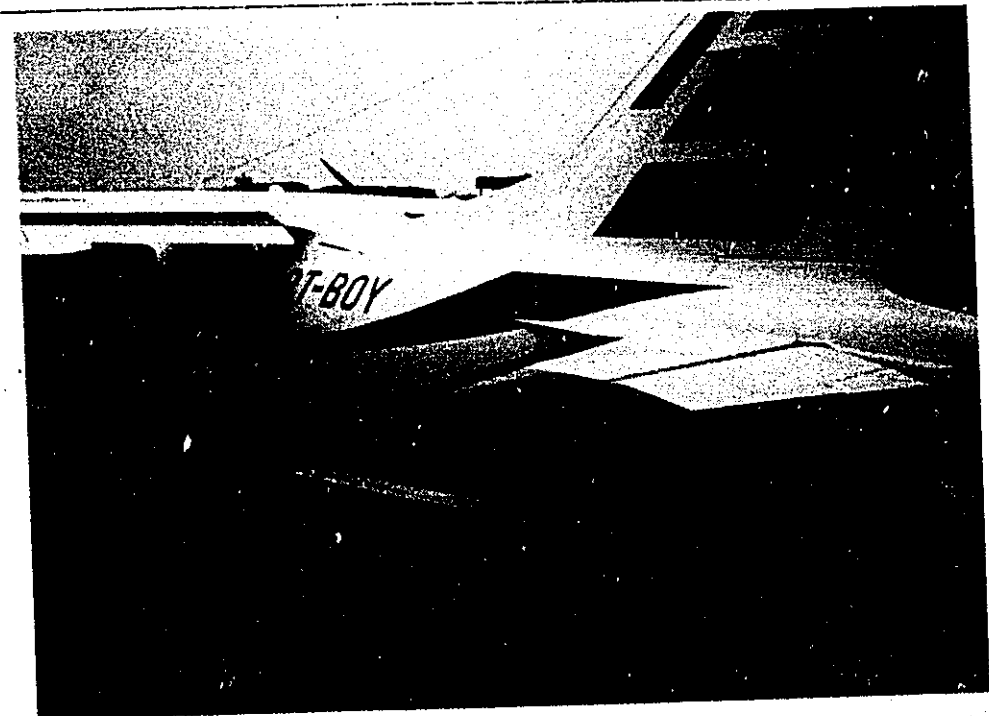
LEGENDA:  
Vista da parte posterior da lateral esquerda, notando-se que a porta do alojamento do trem principal está fechada, deixando antever um deslocamento forçado pela roda.

As mesmas características apresentaram-se neste segundo acidente: não houve o destravamento da comporta do trem de pouso principal esquerdo.

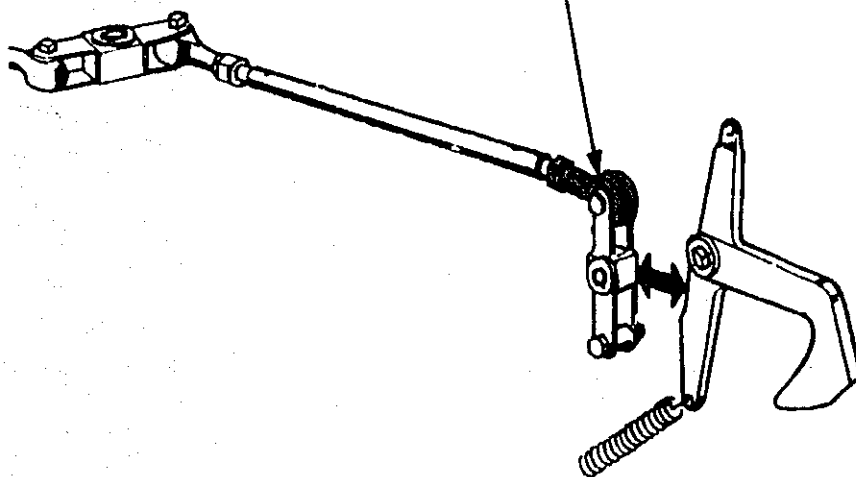
Esse "rod-end" (P/N 010A-38605-1) foi encontrado cisalhado.

Em face do exposto, conclui-se que o não abaixamento do trem de pouso ocorreu devido a ruptura do "rod-end" (P/N 010A-38605-1).

1)- O reaproveitamento desse "rod-end" durante o processo de recuperação da aeronave após o último acidente e, conseqüentemente, uma falha material; e

2)- Uma deficiente regulagem na haste que comanda o destravamento da tampa do alojamento em cuja ponta encontra-se o "rod-end".

"ROD-END" ENCONTRADO  
CISALHADO APÓS INCIDENTE

A ação corretiva por parte da TAM referente a causa do problema será a substituição da haste inteira com ambos os rod-ends e a normalização do sistema de atuação das comportas e trem com vários testes subsequentes.

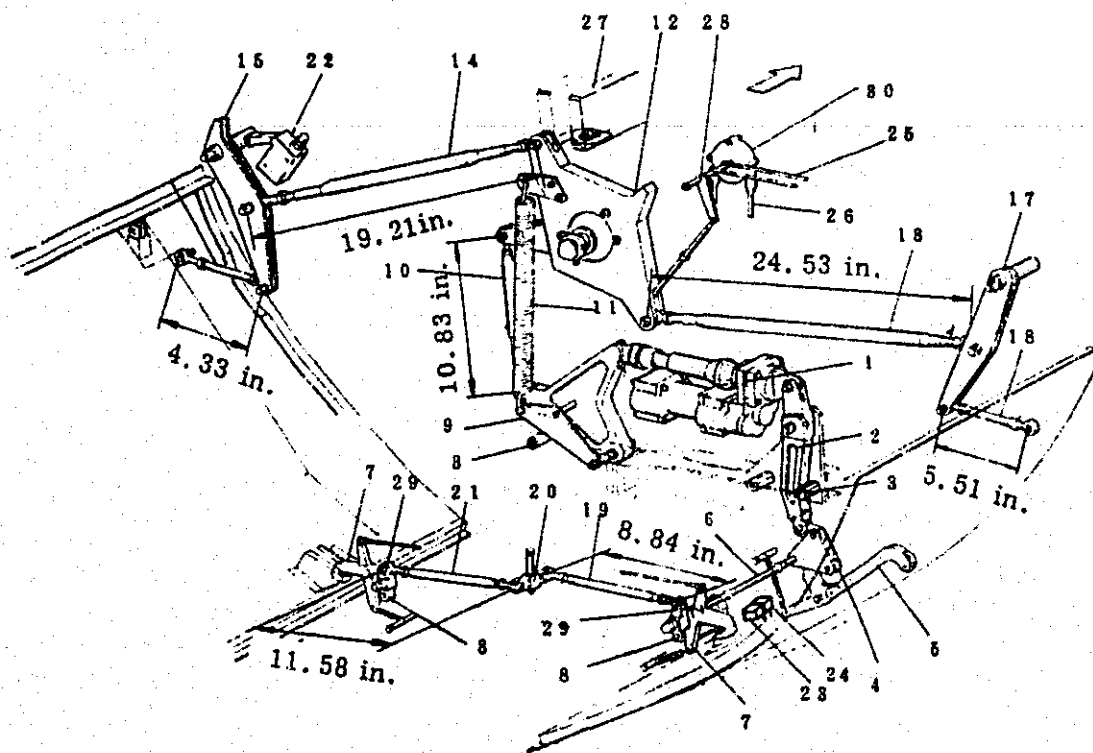
Fig 4 - 47 Main gear aft door mechanism

O acionamento do trem inicia-se pela liberação das portas do alojamento, que é efetuado pelo gancho (hook), simultaneamente em ambos os lados (esquerdo e direito).

Esses ganchos são comandados por hastes (P/N 010A-38604-3) eletricamente ou, em emergência por meio de cabos acionados a partir de uma alavanca na cabine de comando.

Os ganchos possuem uma mola atuando na sua parte inferior para permanecerem na posição travado.

As hastes de comando são ligadas com "rod-end" ao conjunto que, por efeito de alavanca, vencem a pressão da mola para destravar o gancho.
