# RELATÓRIO PRELIMINAR

CENIPA 02

| | PT - CYA | 18.11.91 |

| COLISÃO EM VOO COM OBSTÁCULO |

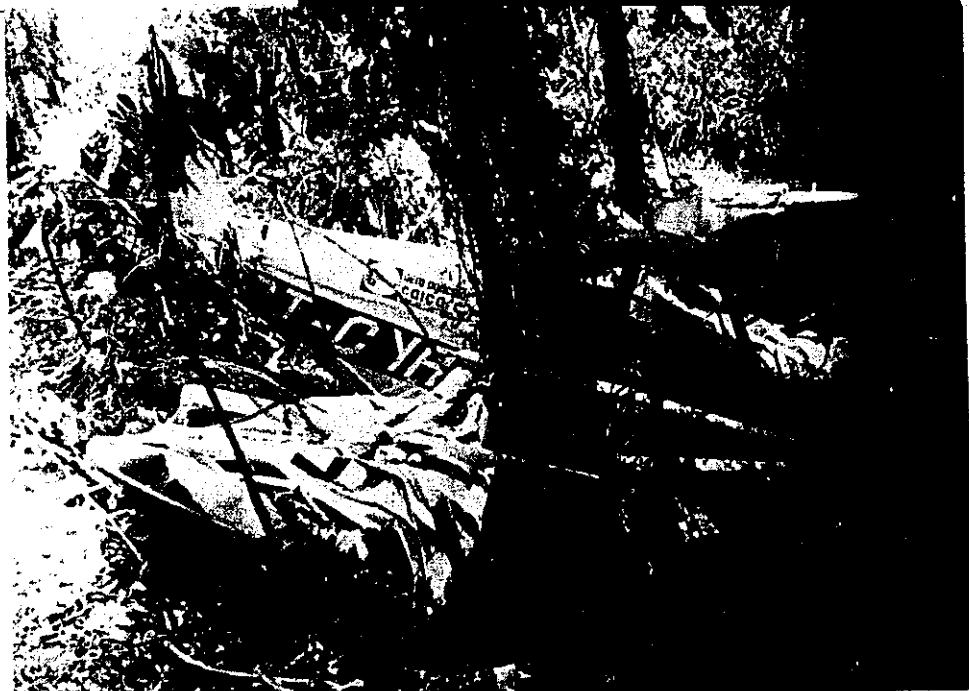
LEGENDA: vista da lateral direita, notando-se a asa que colidiu com árvores.

O piloto após a decolagem dirigiu-se para esta área e, na aproximação para executar o tiro, colidiu com os fios próximo ao poste. A aeronave perdeu o controle efetivo e foi arremessada ao solo, no meio da plantação onde faria a aplicação, chocando as asas em árvores e, ao imobilizar-se, o piloto foi lançado para fora da cabine.

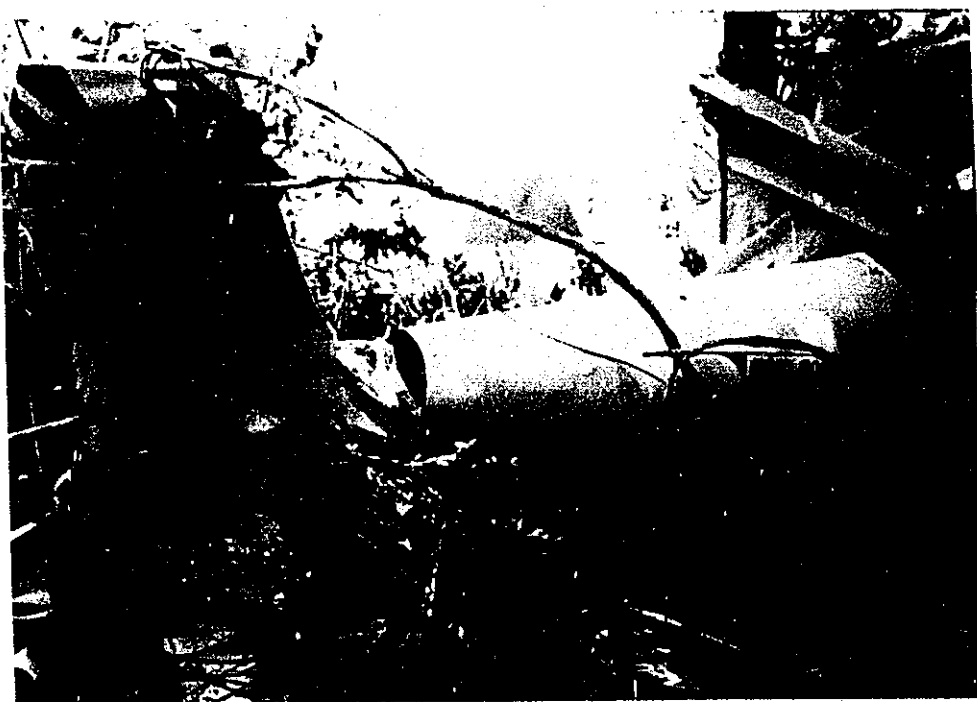
LEGENDA: Avaria causada pelo fio na fuselagem, próximo a parte frontal do estabilizador vertical.

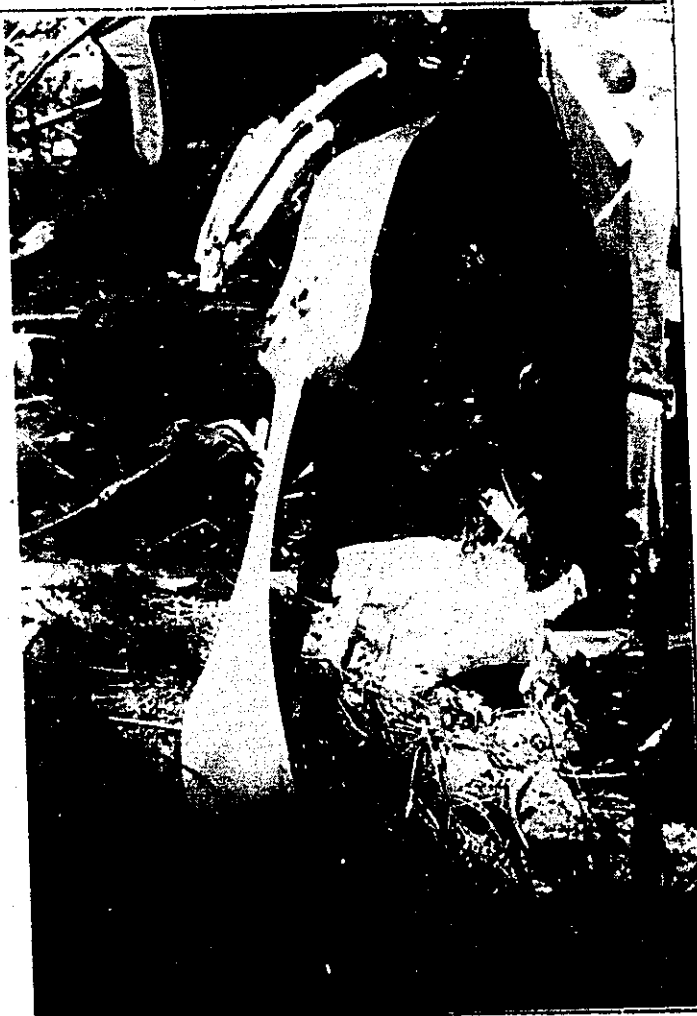
LEGENDA: Detalhe da hélice que foi arrancada do eixo.
