## RELATÓRIO PRELIMINAR

PT - GHP

14 DEZ 91

COLISÃO EM VÔO COM OBSTÁCULO

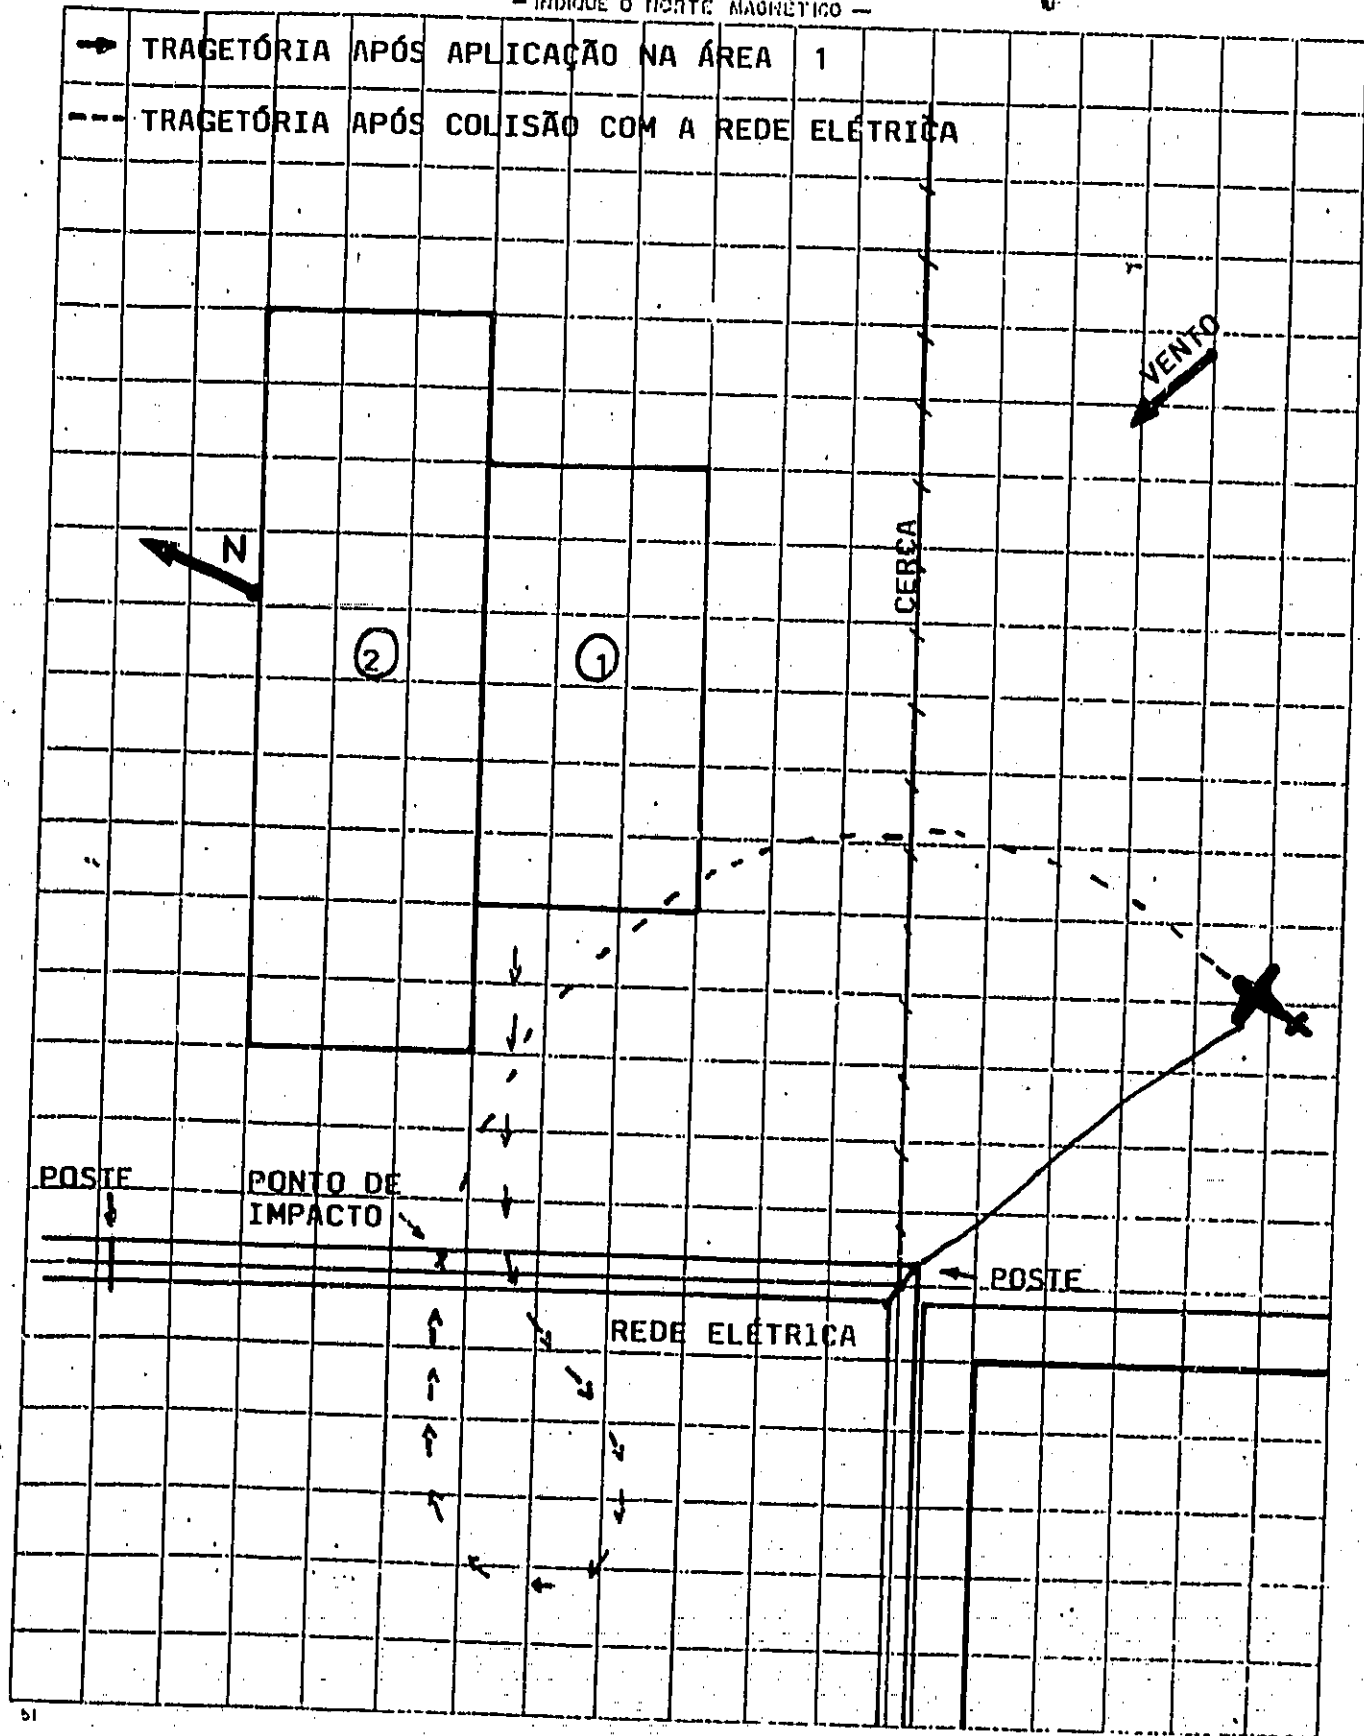
# CROQUI

A aeronave teve sua velocidade diminuída pela reação do fio ao seu deslocamento, vindo este a esticar até romper-se próximo ao poste que o sustentava, à esquerda da aeronave.

Este fato provocou a entrada da aeronave em curva pela direita, com um raio de, aproximadamente, 70 m, tendo em vista que a outra ponta do fio ainda encontrava-se presa a um poste.

Embora o croqui insinue um impacto a 90° com os fios, tal fato não é descrito na análise. Consequentemente havendo possibilidade do mesmo ter ocorrido em diagonal seria prematuro afirmar a deficiência do "CORTAFIO", mesmo porque, em outras ocasiões, se tem mostrado eficiente.

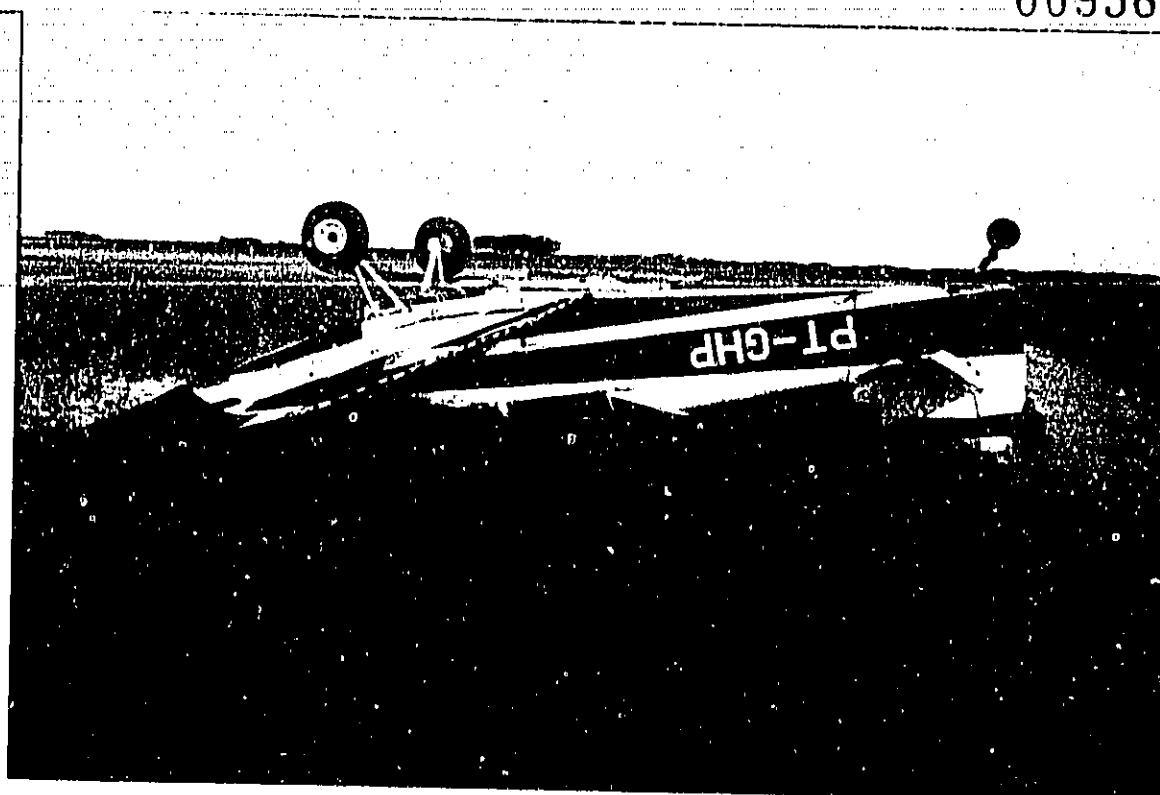
LEGENDA: 03

Vista lateral direita da aeronave.

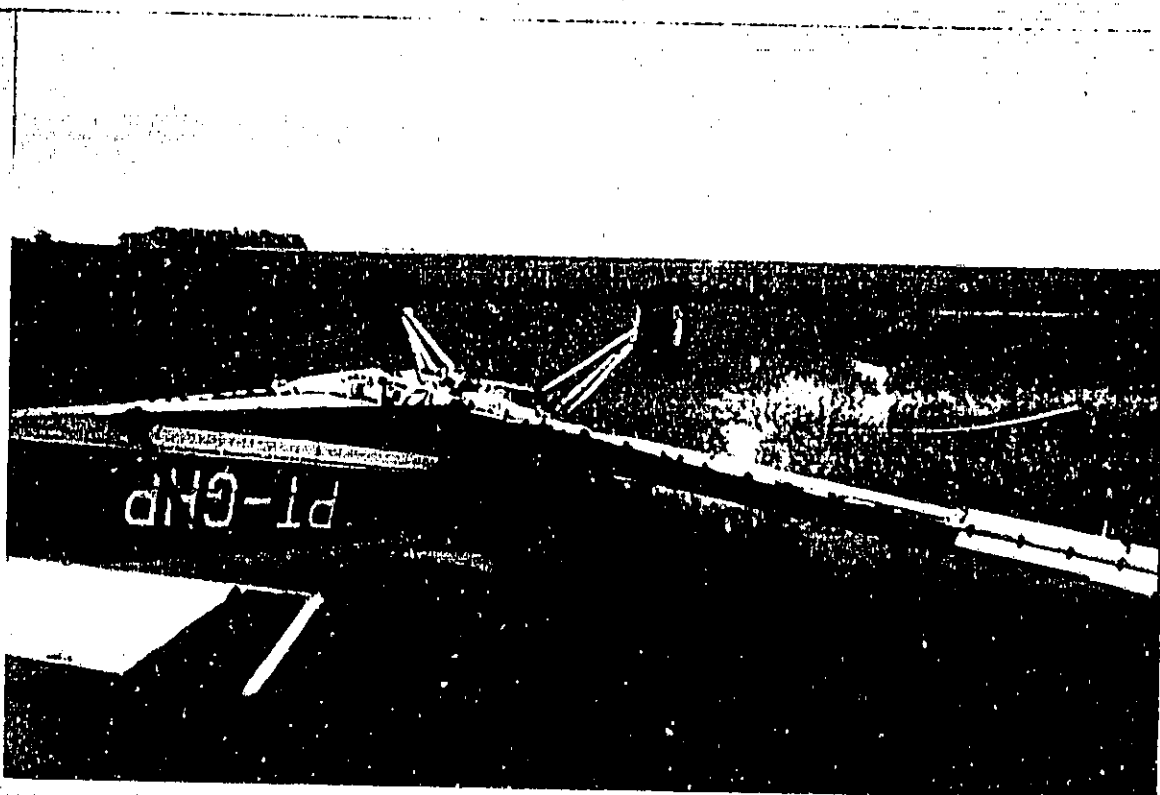
LEGENDA: 04

Vista traseira da aeronave. À frente da mesma observa-se as marcas deixadas pelo trem de pouso, antes da aeronave pylonar, e a cerca.

Logo após passar uma cerca, o piloto pousou a aeronave, vindo a mesma a correr cerca de 5 m no solo e capotar, devido ser o terreno pantanoso, por se tratar de uma plantação de arroz.

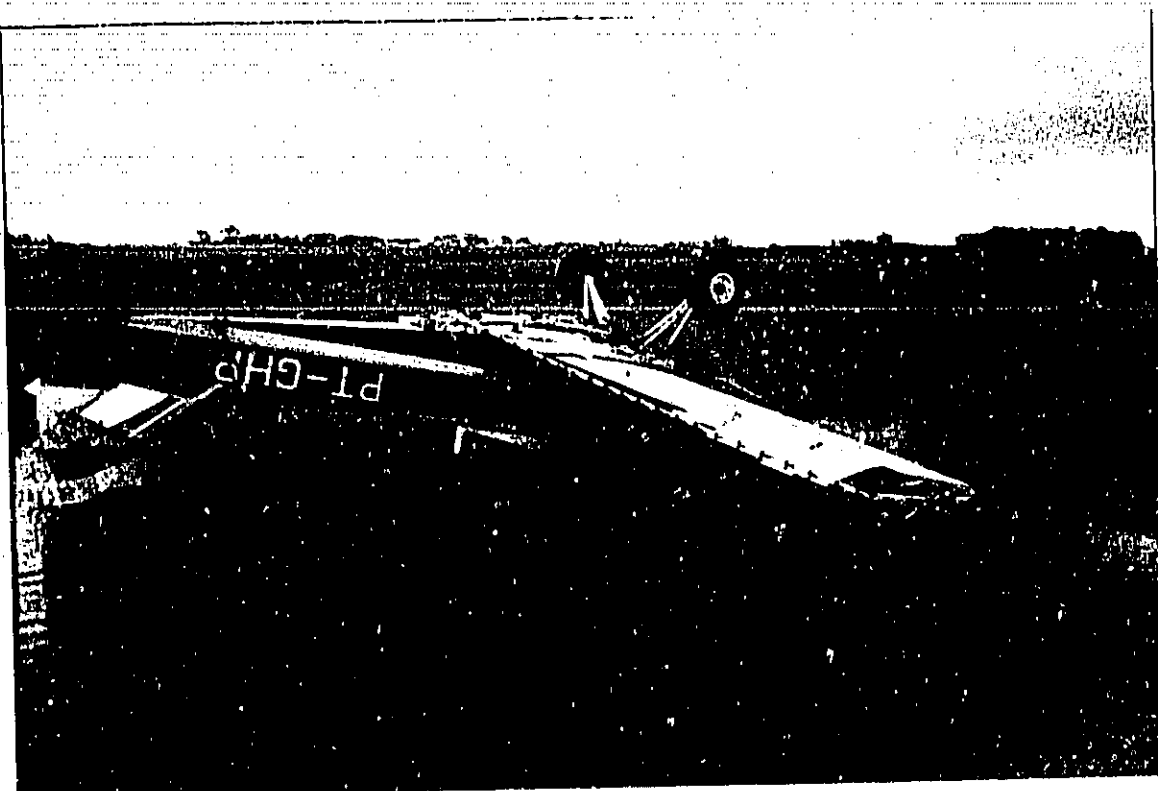
LEGENDA: 05

| COMPONENTE | | IRREGU<br>PERÁVEL | GRAVE | LEVE | NENHUM |
|---|---|---|---|---|---|
| ESTABILIZADOR VERT. | | | X | | |

Vista traseira esquerda da aeronave. Observa-se os danos causados ao estabilizador vertical e as marcas deixadas pelo trem de pouso.

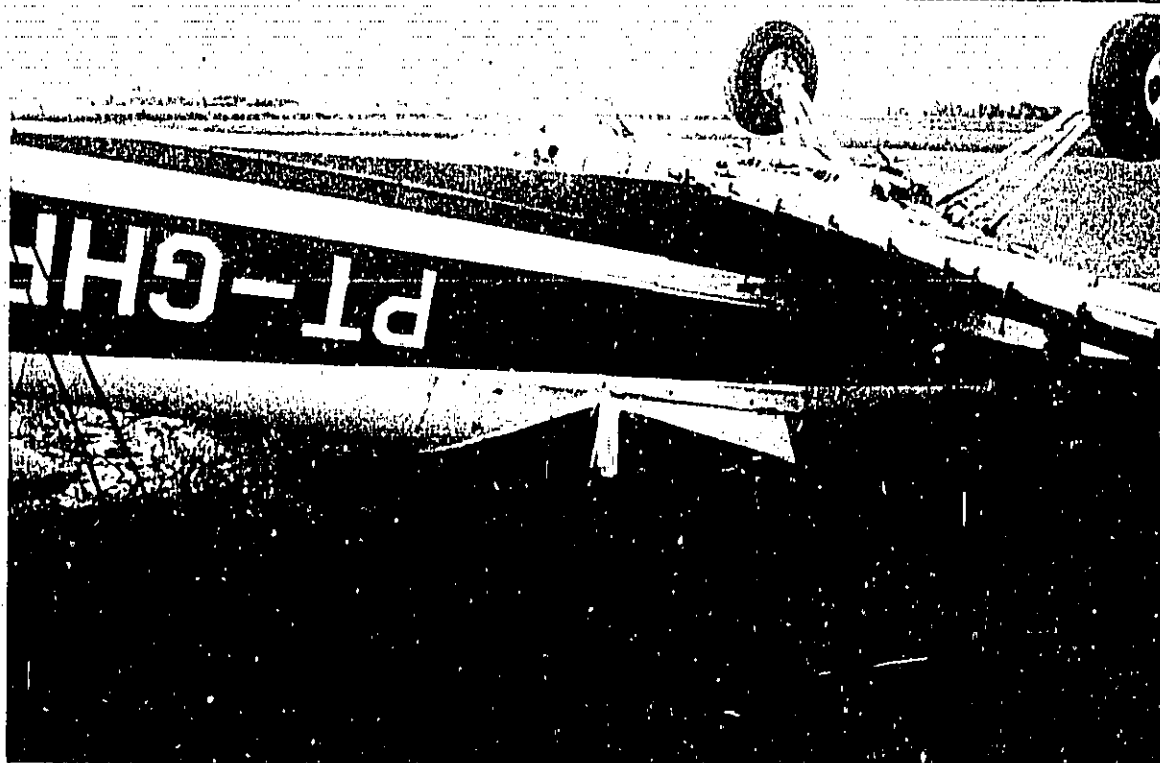
LEGENDA: 07

Detalhe da cabine, lado esquerdo.

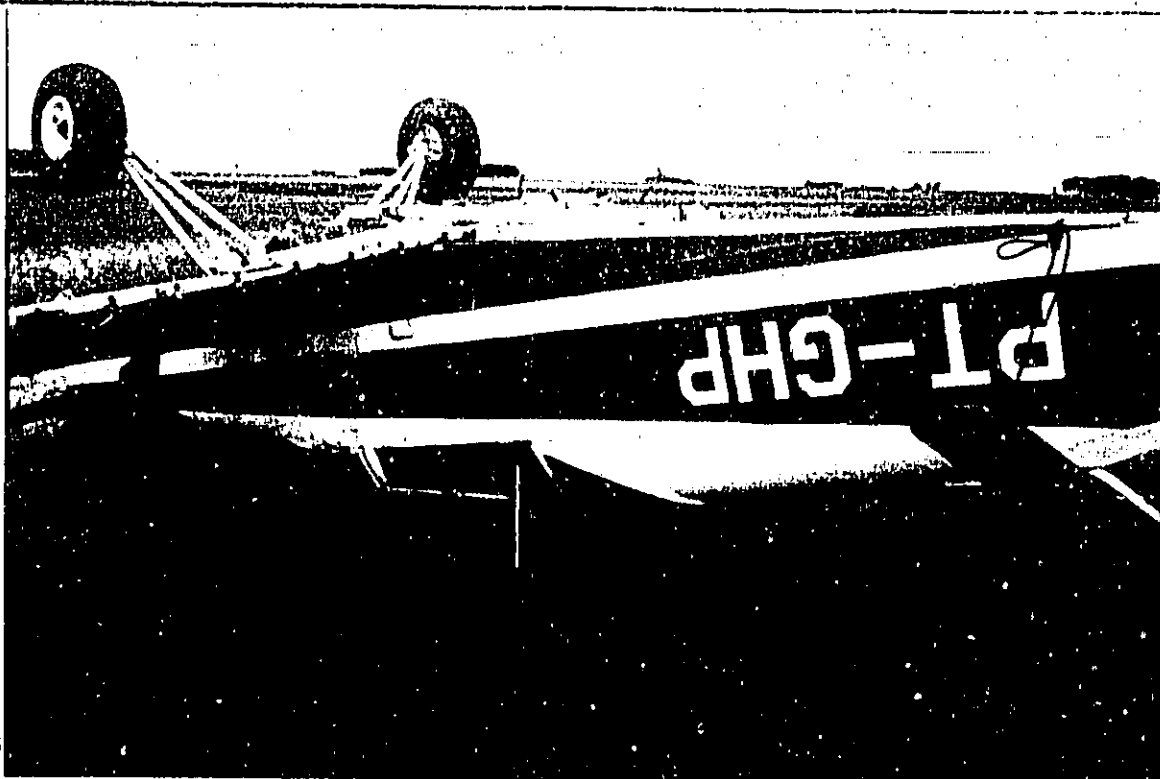
LEGENDA: 08

Detalhe da cabine, lado direito.
