# RELATÓRIO PRELIMINAR

PT-RTM

17 Abr 91

PERDA DO CONTROLE EM VÔO

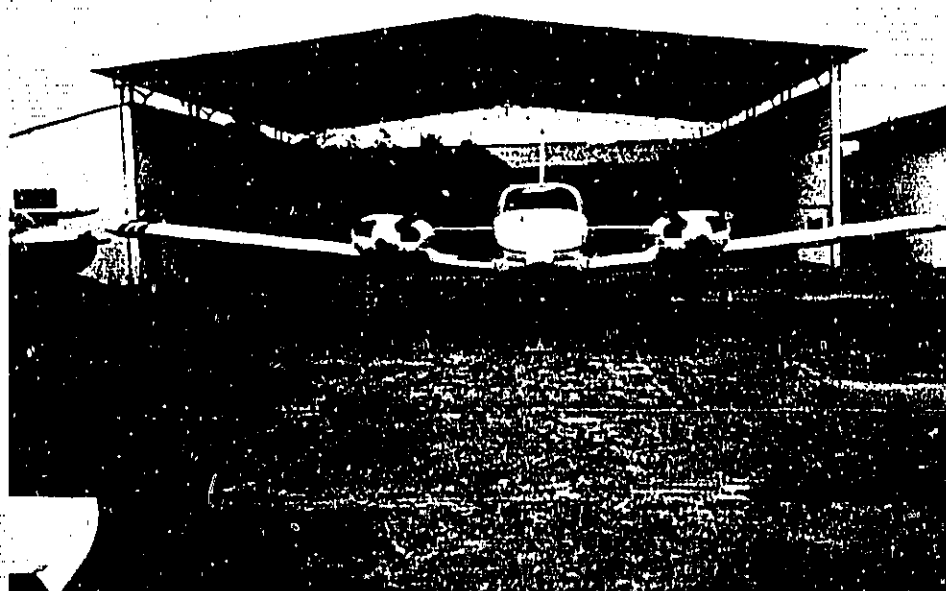
## LEGENDA: Foto Nº 01

Produzida na área da BATA em SBSV.

Permite a vista frontal da aeronave.

Observa-se que a hélice esquerda foi mais avariada.

Observando-se as fotos de Nº 01 a 09, verifica-se as dimensões e uniformidade das avarias causadas nas pás de ambas as hélices. Fato que caracteriza a condição de sustentação da aeronave,

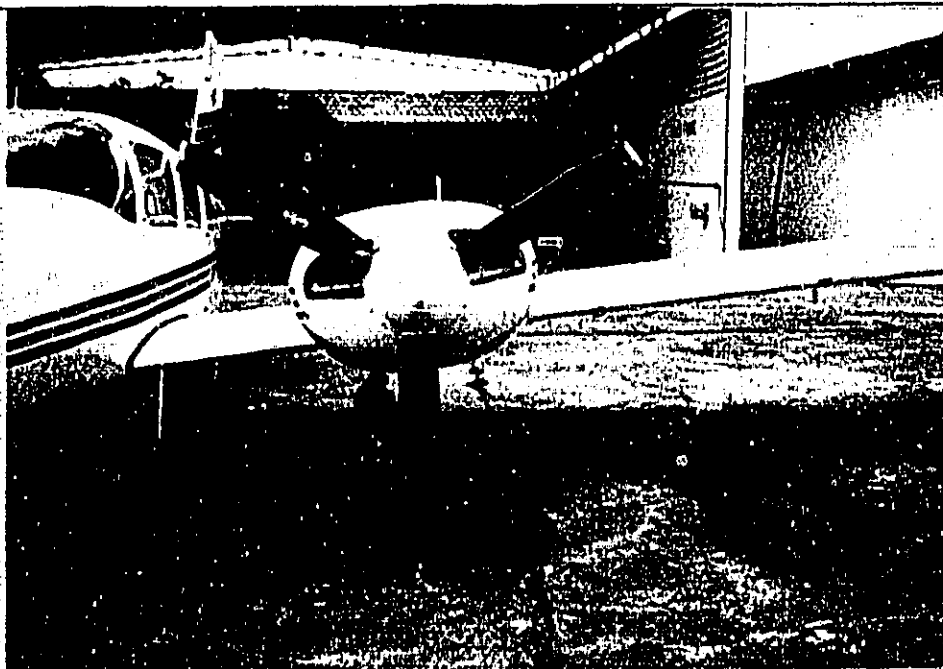
## LEGENDA: Foto Nº 02.

Vista frontal da hélice esquerda.

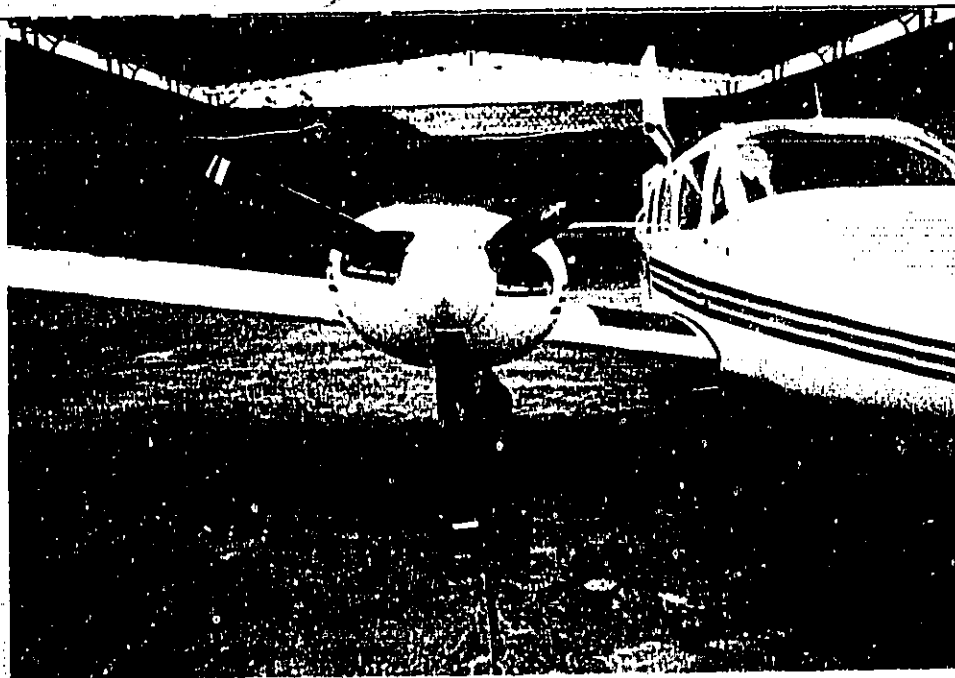
LEGENDA Foto Nº 03  
Vista frontal da hélice direita.

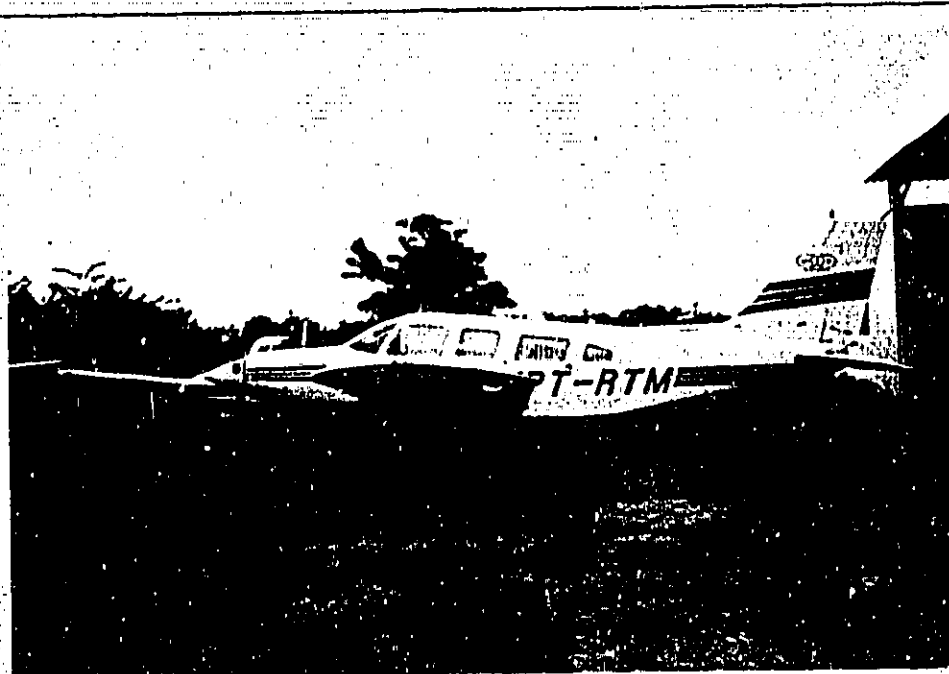
LEGENDA Foto Nº 04  
Vista lateral esquerda.

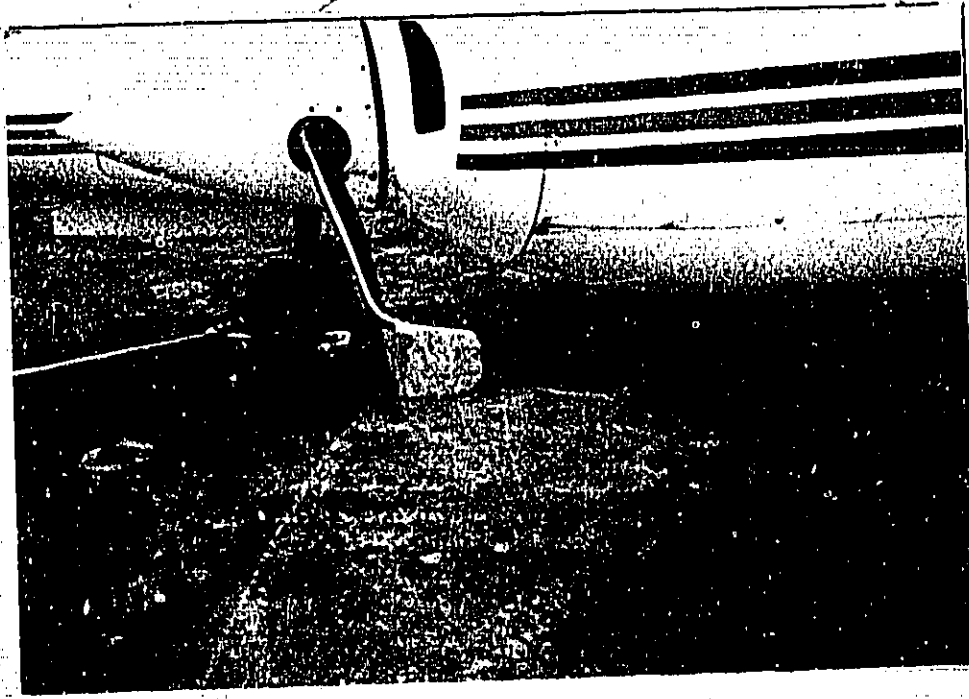
LEGENDA: Foto Nº 05  
Vista lateral das avarias da hélice esquerda.

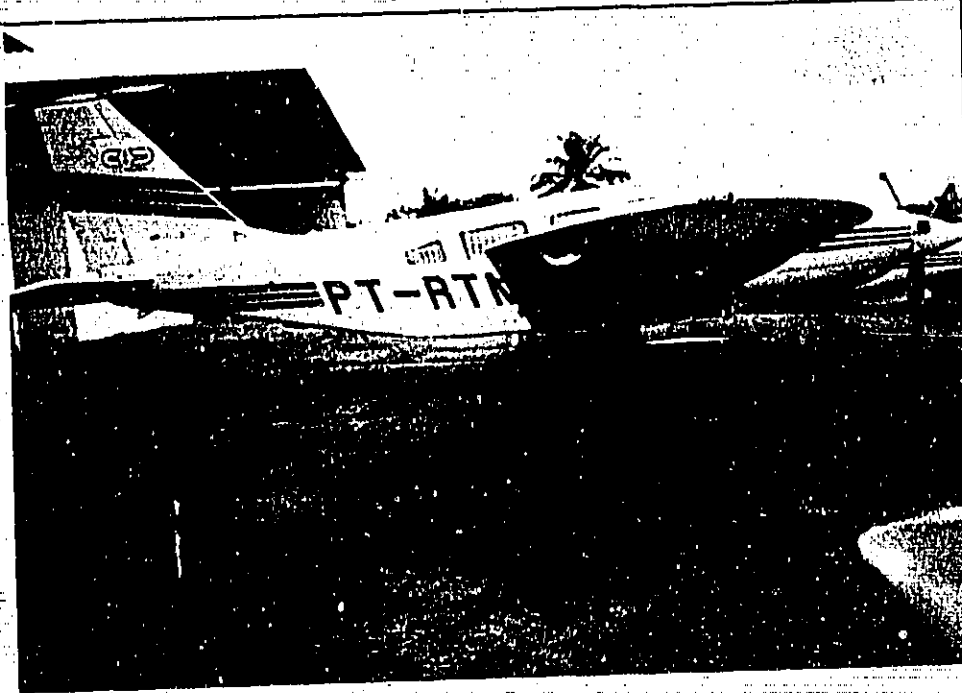
LEGENDA: Foto Nº 06  
Vista lateral direita.

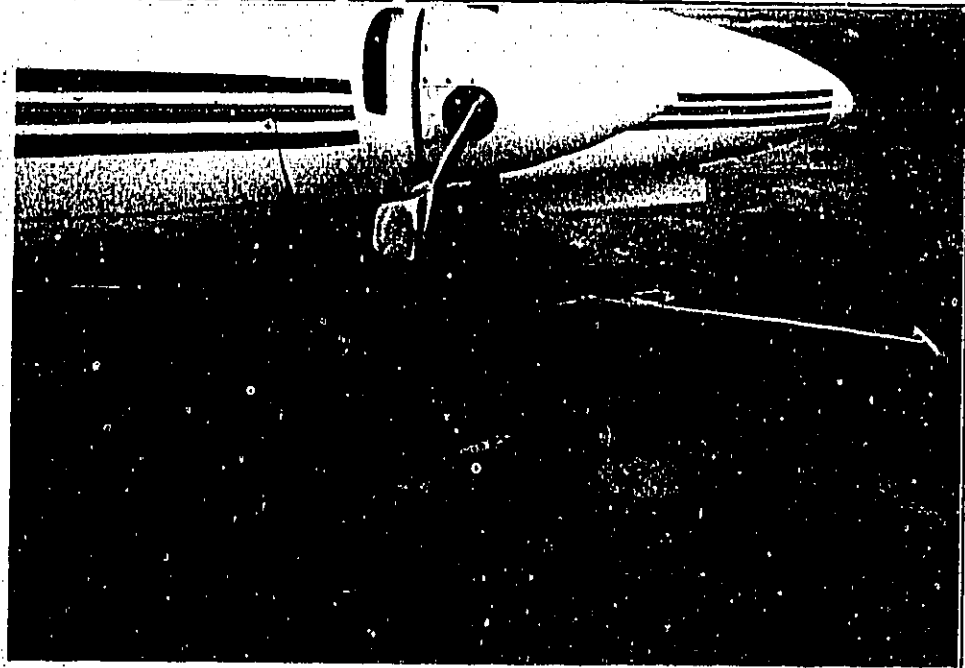
LEGENDA Foto Nº 07  
Vista lateral das avarias da hélice direita.

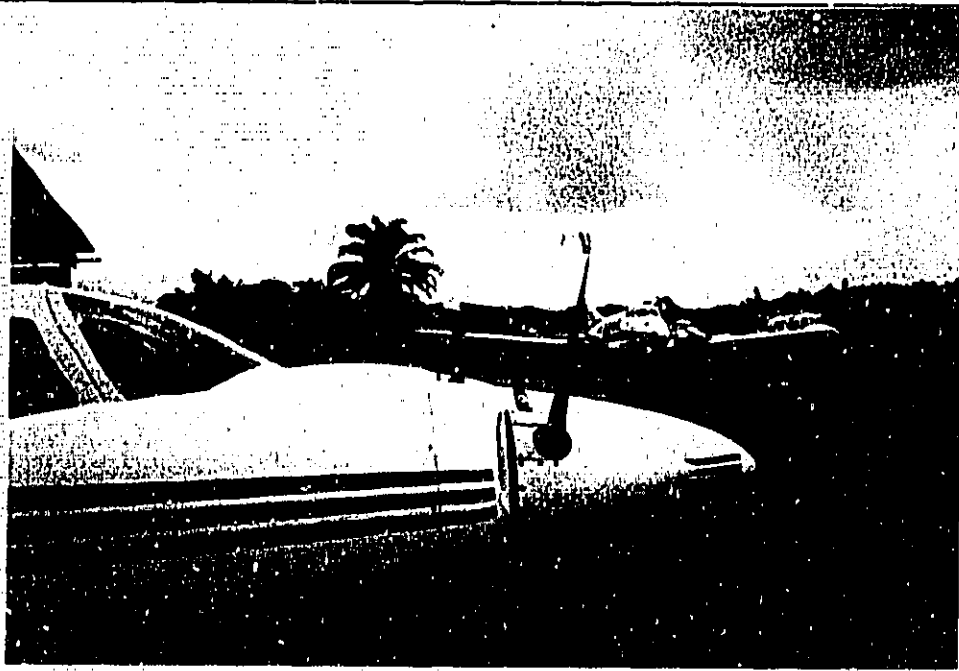
LEGENDA Foto Nº 08  
Vista das avarias de ambas as hélices.
