# RELATÓRIO PRELIMINAR

MATRÍCULA DA AERONAVE  
PT-TBE

DATA DO ACIDENTE  
10/05/91

TIPO DO ACIDENTE  
RECCLHIMENTO DE TRENS DE POUSO

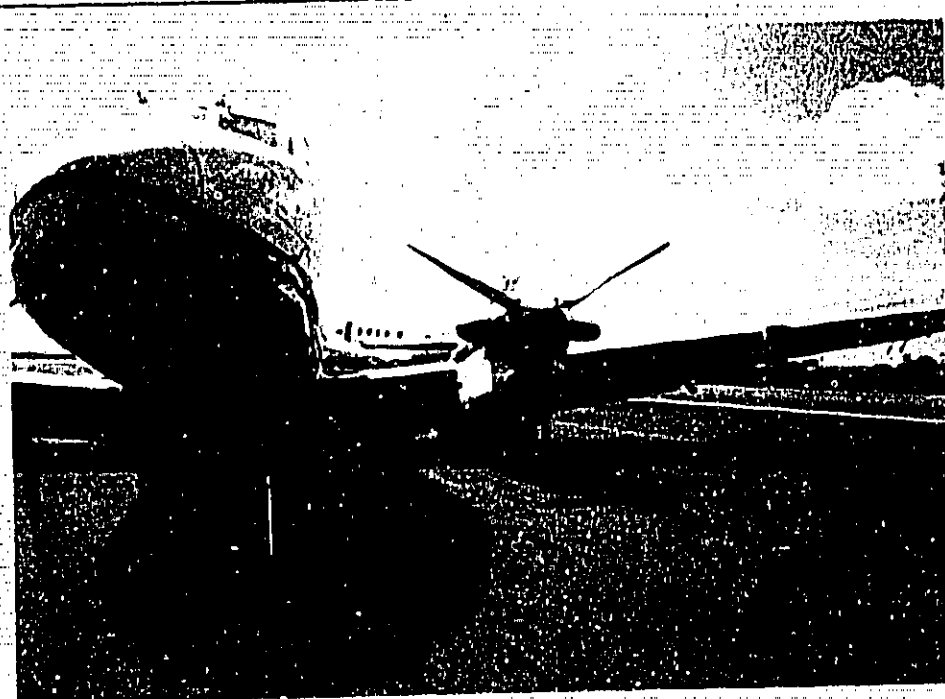
FOTO Nº 02  
LEGENDA: VISTA FRONTAL DA AERONAVE  
DETALHE - PORTAS TREM DO NARIZ FECHADAS.  
TREM DO NARIZ NÃO INICIOU CICLO DE RECOLHIMENTO.

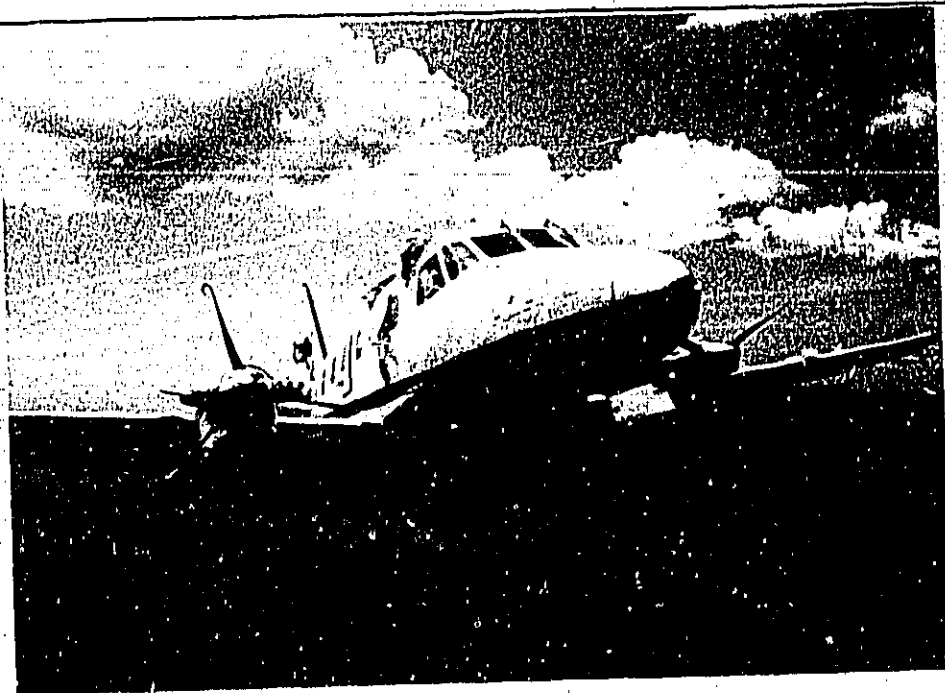
FOTO Nº 03

LEGENDA: VISTA FRONTAL DA AERONAVE.  
DETALHE - PARADA FINAL COM ASA DIREITA MAIS BAIXA  
TREM DIREITO - CICLO DE RECOLHIMENTO PRATICAMENTE COMPLETADO.

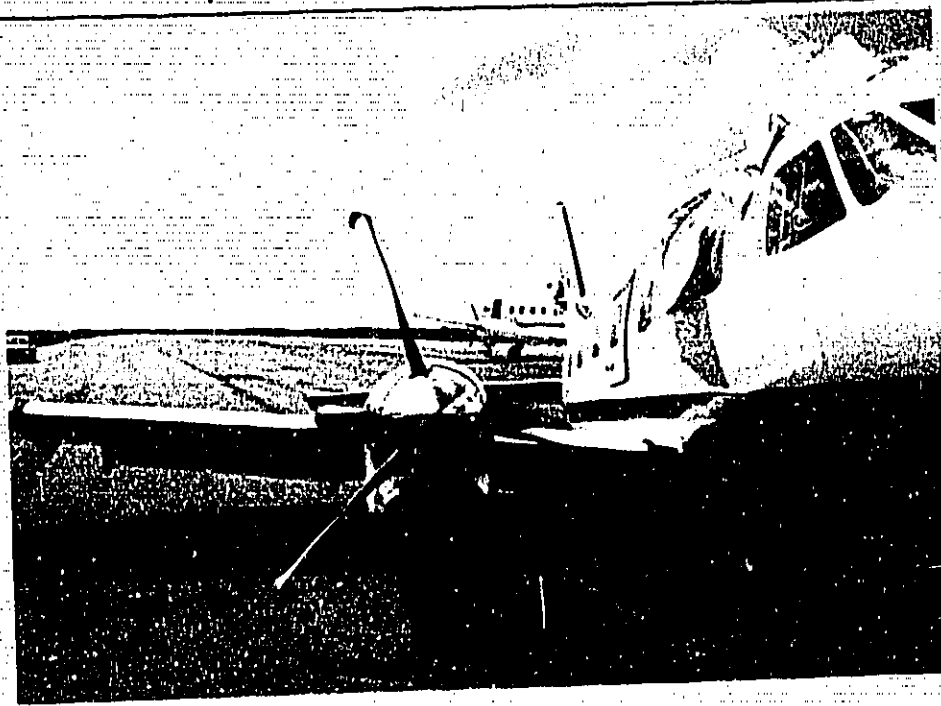
FOTO Nº 04

LEGENDA: VISTA FRONTAL DA ASA DIREITA  
DETALHE - DANOS SOFRIDOS NAS PÁS DA HÉLICE.

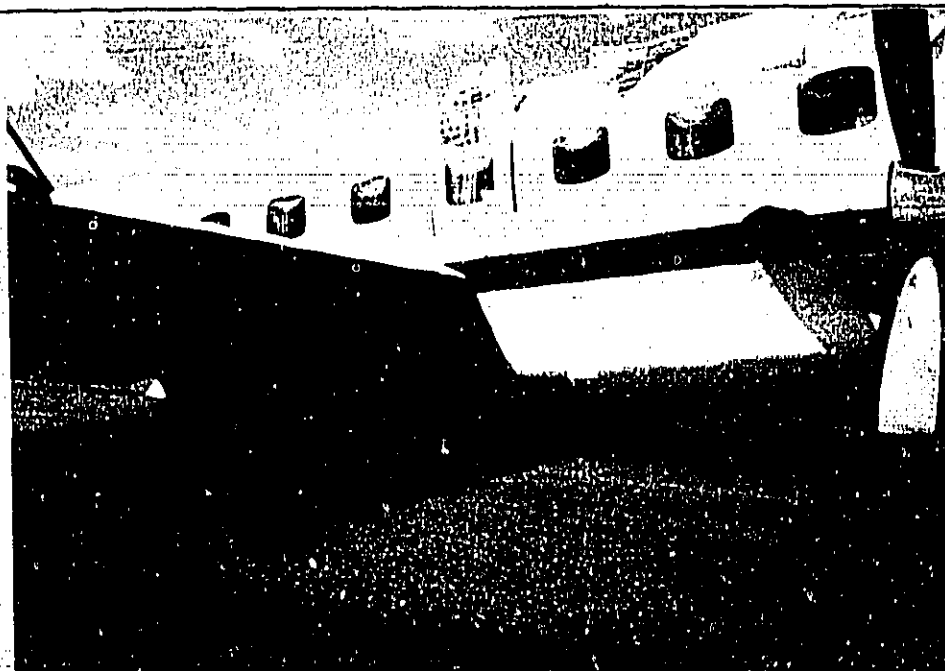
FOTO Nº 05  
LEGENDA: VISTA LATERAL DIREITA DA AERONAVE  
DETALHE - TREM PRATICAMENTE RECOLHIDO.  
PORTA DO TREM DIREITO PARCIALMENTE ABERTA.

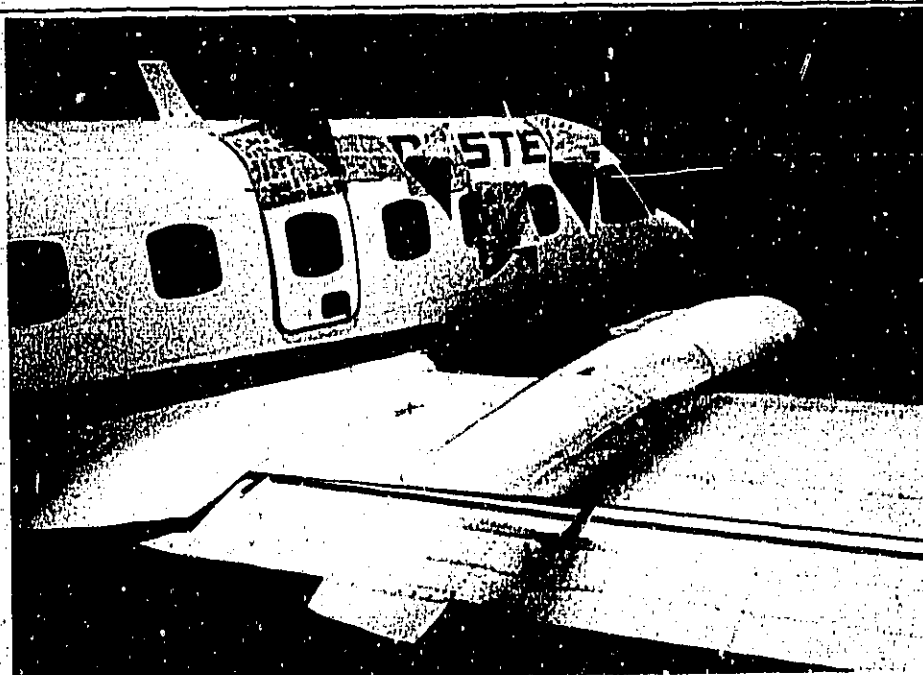
FOTO Nº 07

LEGENDA: DETALHE ASA DIREITA DANOS NO FLAP.

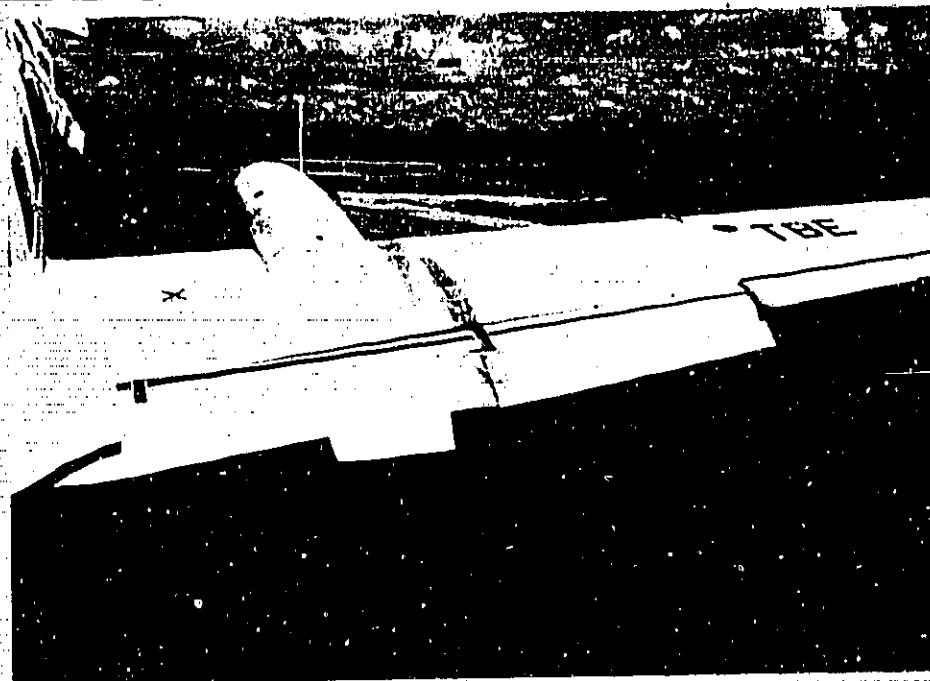
FOTO Nº 08

LEGENDA: ASA DIREITA - DANOS NO FLAP.

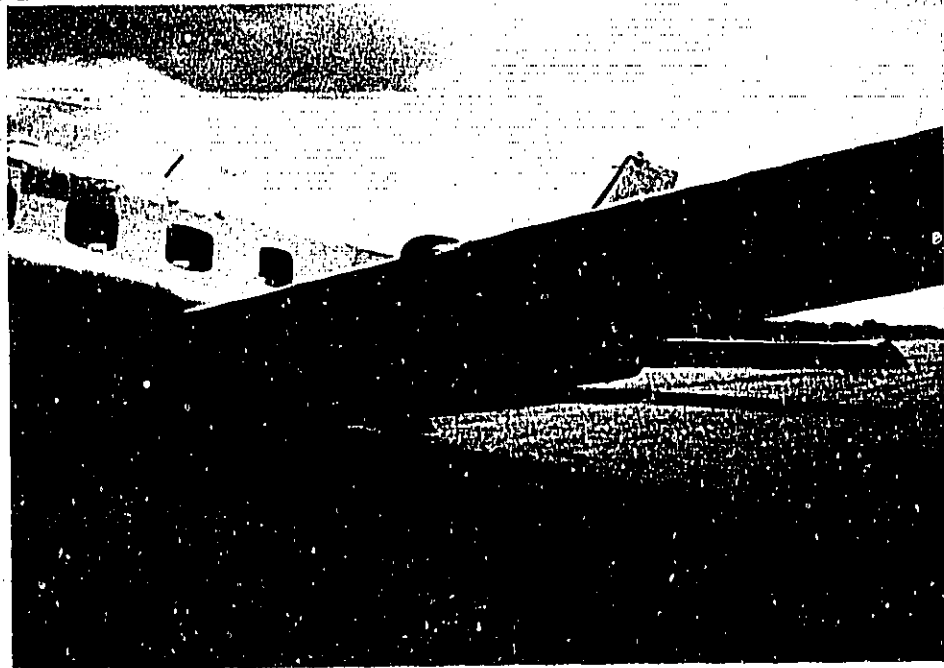
FOTO Nº 11

LEGENDA: VISTA LATERAL ASA ESQUERDA  
DETALHE - PORTA DO TREM ESQUERDO SEMI ABERTA.

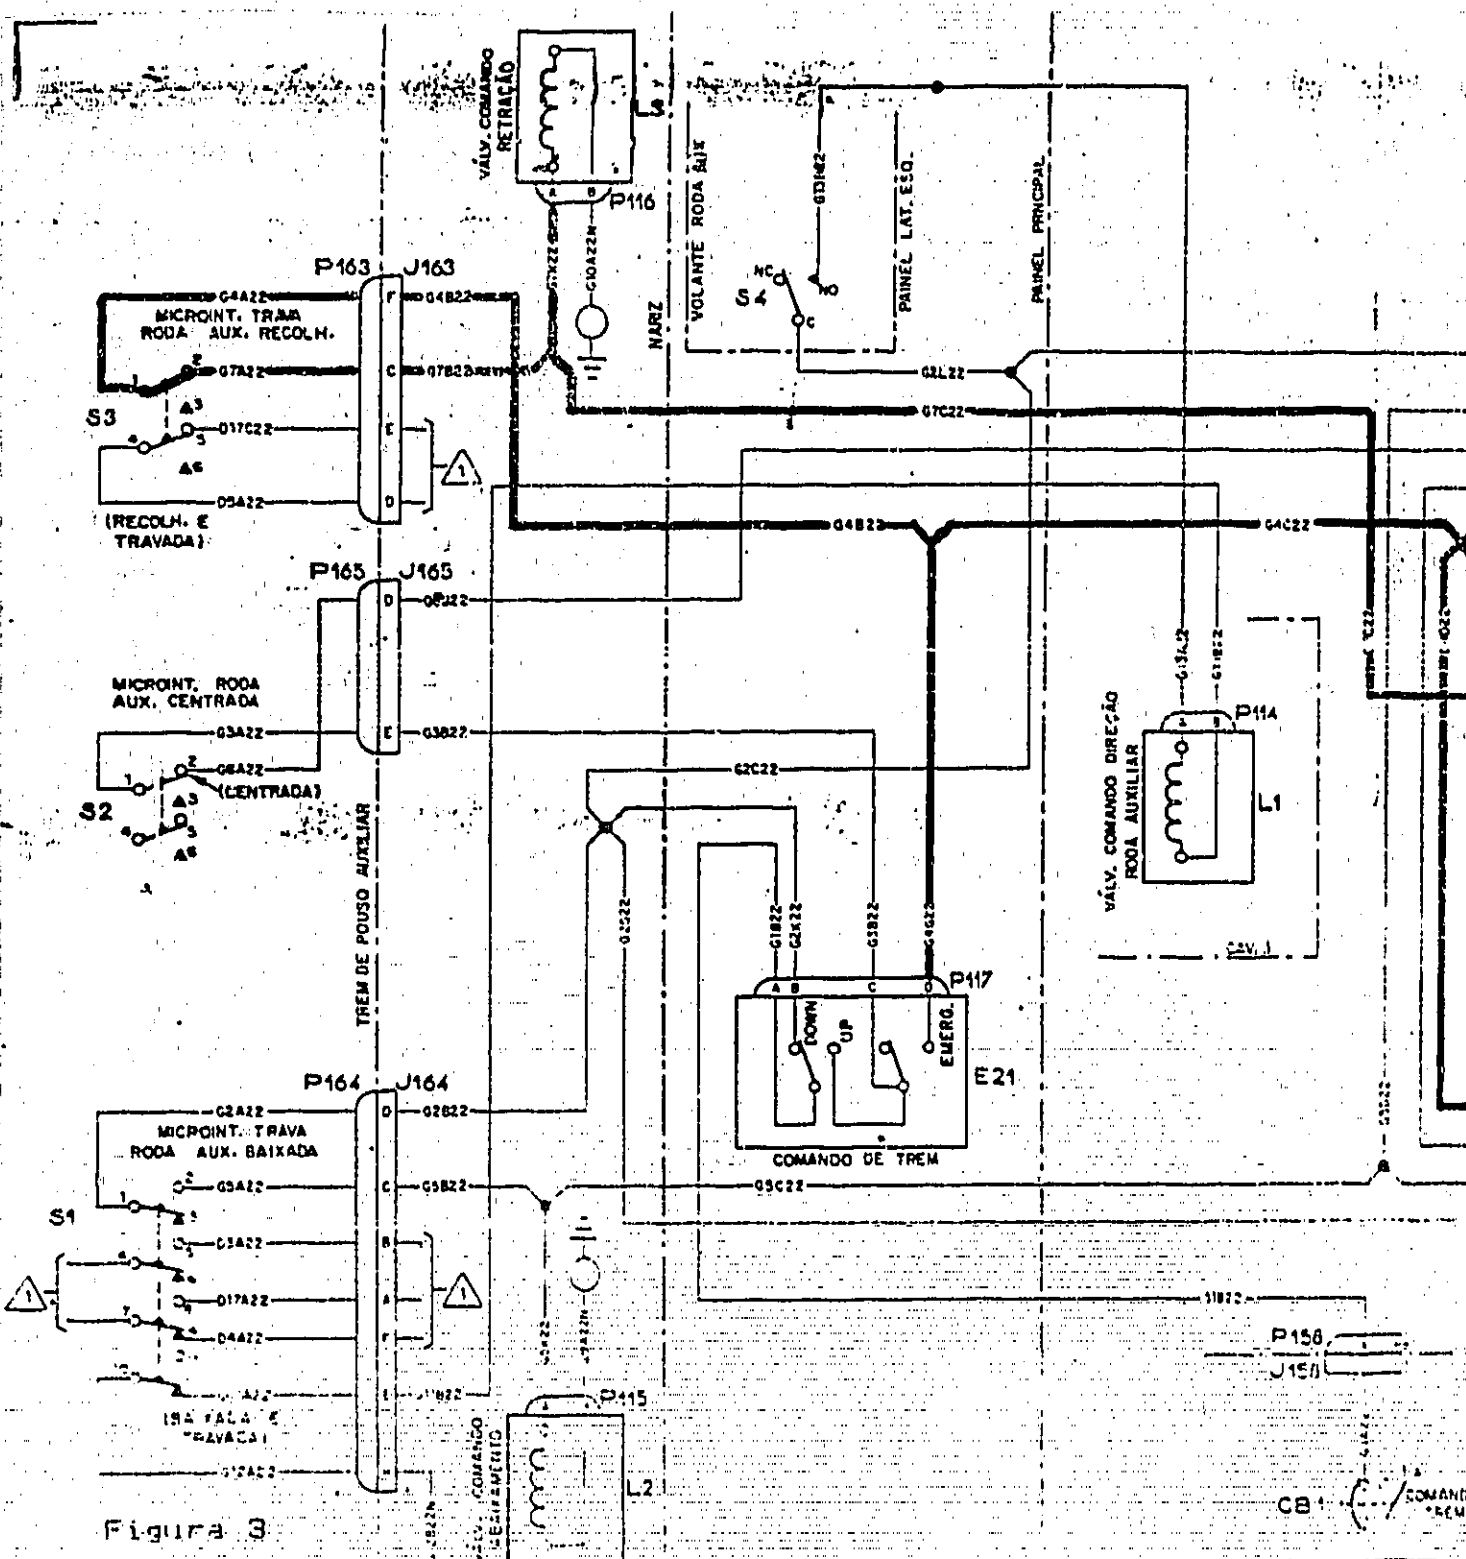
Figura 3

Linha de acionamento da Eletro-valvula de Recolhimento acionada  
aerohave encontra-se no solo

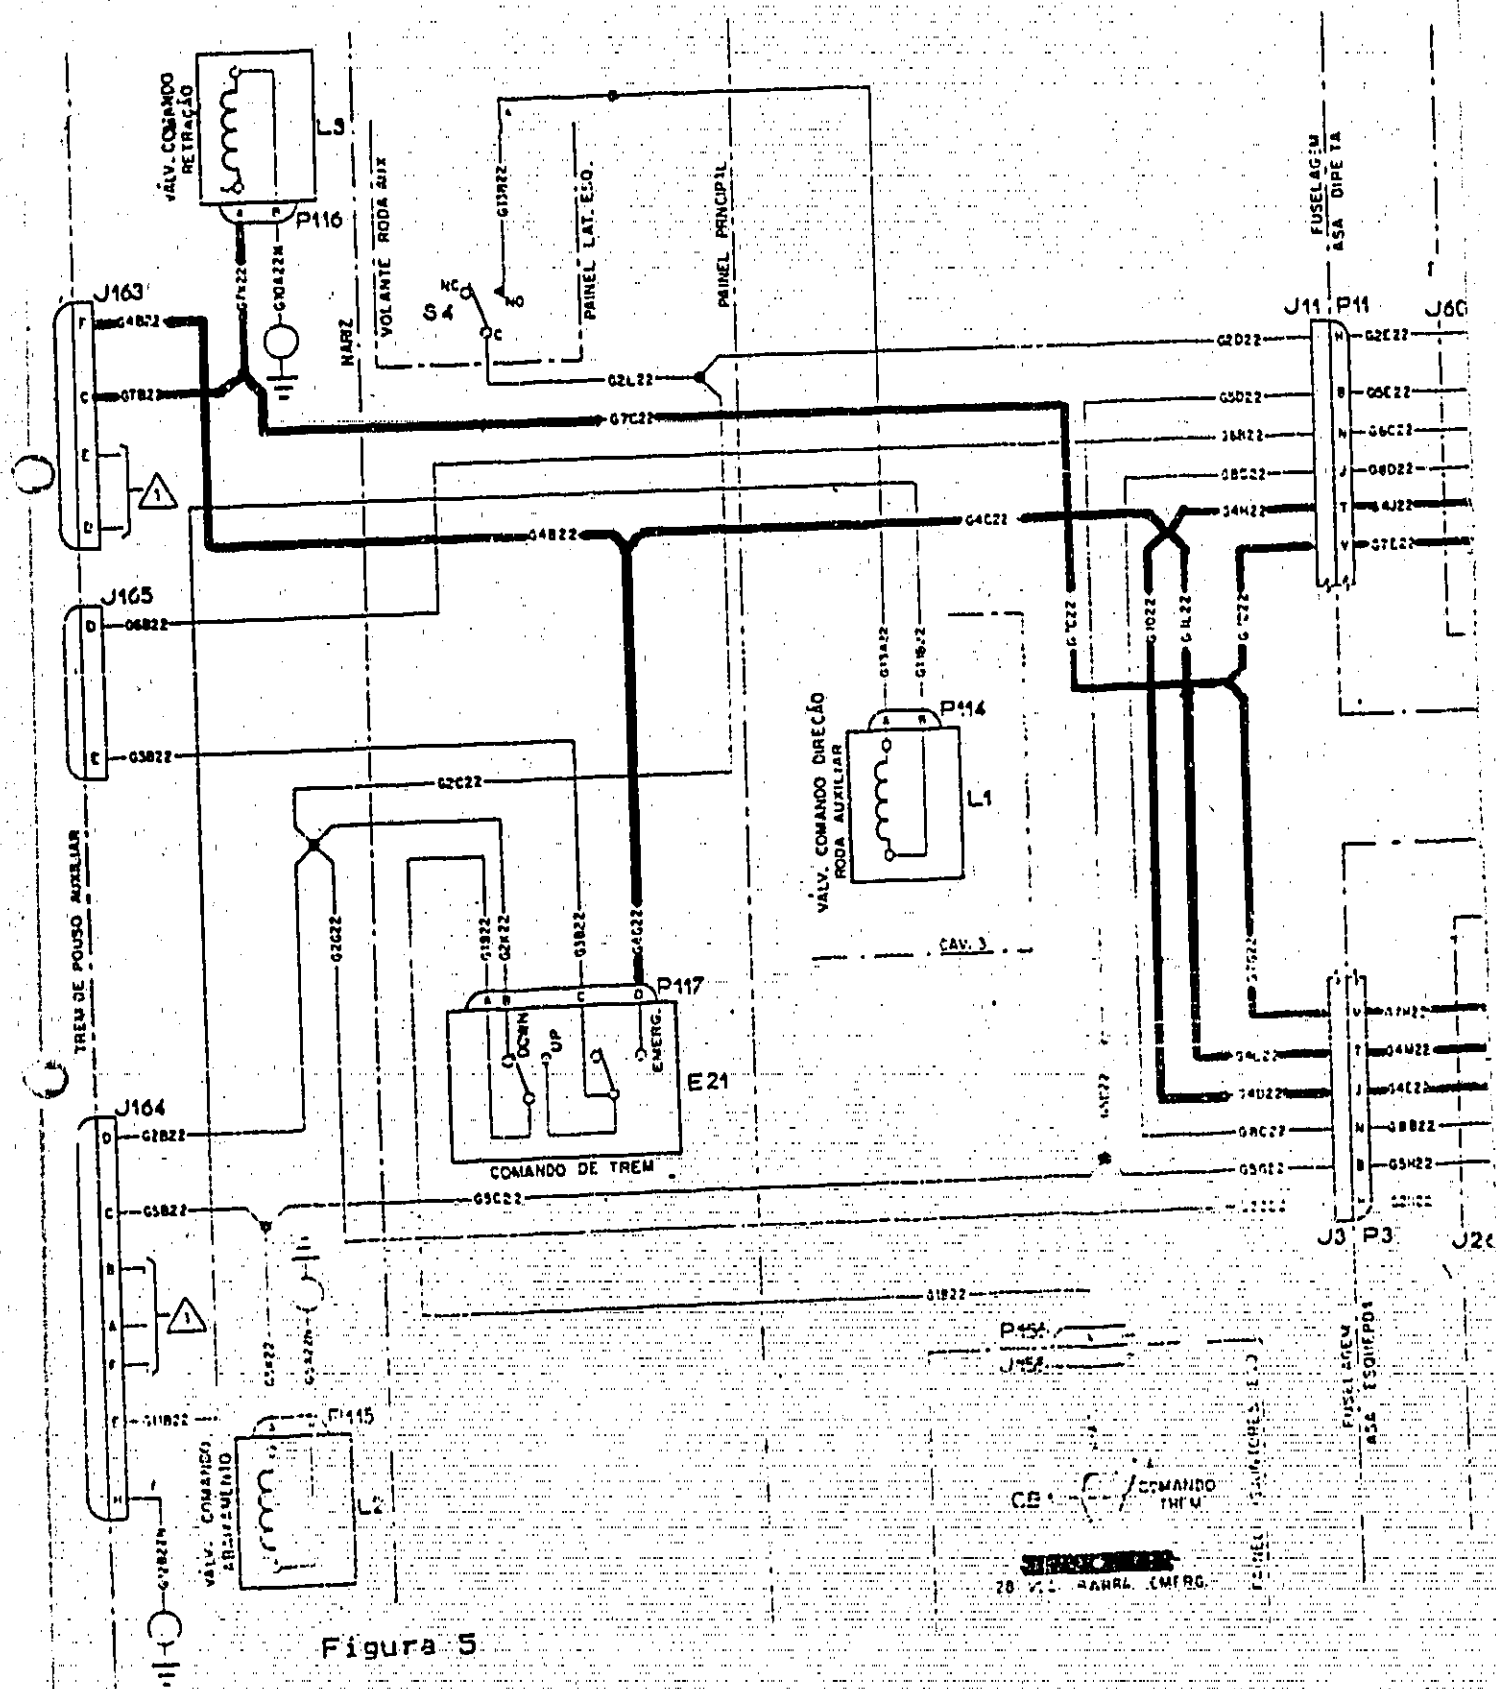
Figura 5

Reconfigurando todo o sistema de comando com a aeronave no solo e com os conectores da eletro-válvula de recolhimento e da chave de comando desligados, a aeronave foi energizada. Nesta condição foi medida uma tensão de cerca de 21V, oscilante, na linha de acionamento da eletro-válvula (fig. 3 Anexo 2). Após vários testes e análises no sistema elétrico do trem de pouso, verificou-se que a anormalidade era proveniente da falta de isolamento entre pinos no interior do conector do micro-contactor da trava em cima da perna direita (fig. 4, 5 e 6 - Anexo 2).

21 V - Permanência de tensão anormal (s/ "Fonte" aparente)

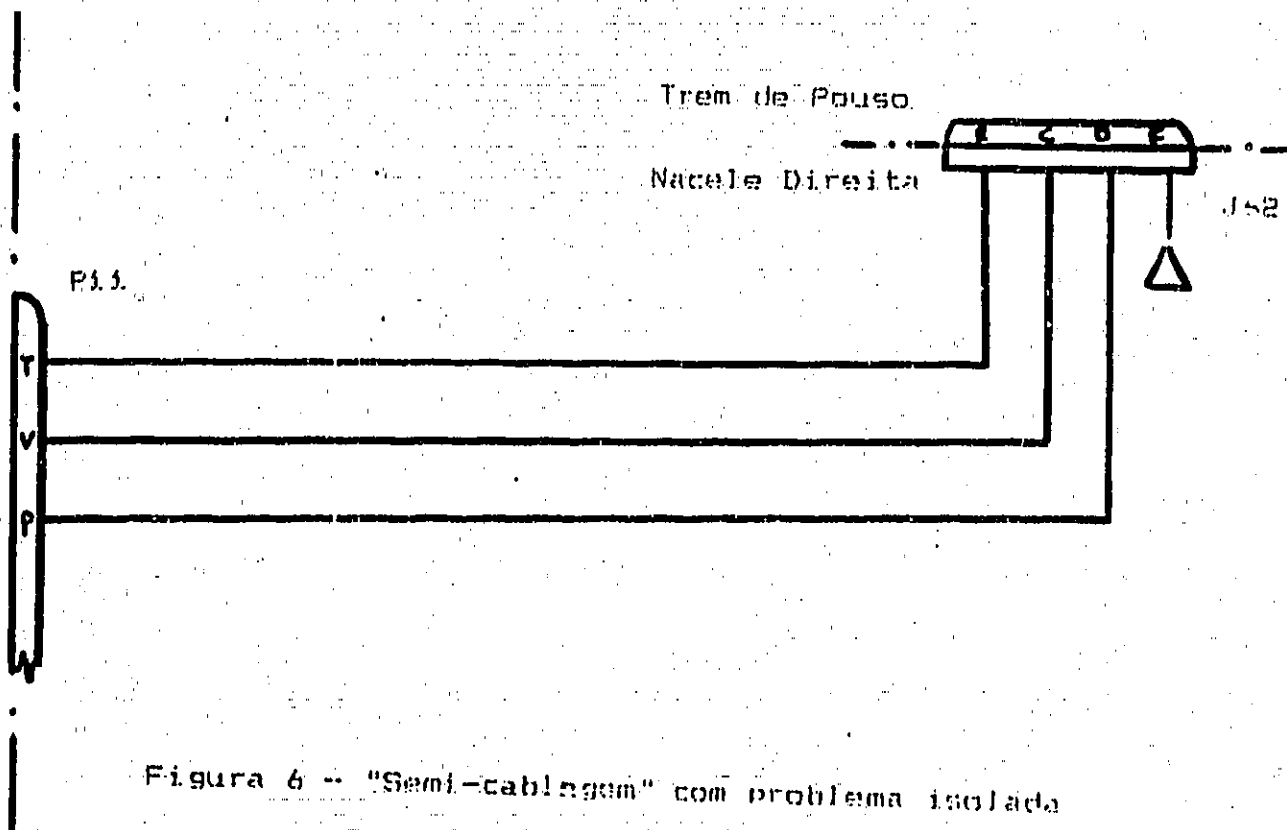
Figura 6 - "Semi-cablagem" com problema isolado

A natureza da anormalidade constatada tem potencial para produzir condições de acionamento da eletro-válvula, porém o estado em que se encontrava não foi capaz de reproduzir tal situação.

Assim sendo, a menos que outras condições adicionais de perturbações elétricas tenham favorecido o fechamento do circuito no local da falta de isolamento, não podemos afirmar que o problema detectado tenha sido a causa do acidente.

8-Devido ao aspecto do conector J62, apresentando degradação visível do material sintético em seu interior, procedeu-se seu desmembramento, o que levou à interrupção das medições anormais constatadas anteriormente.

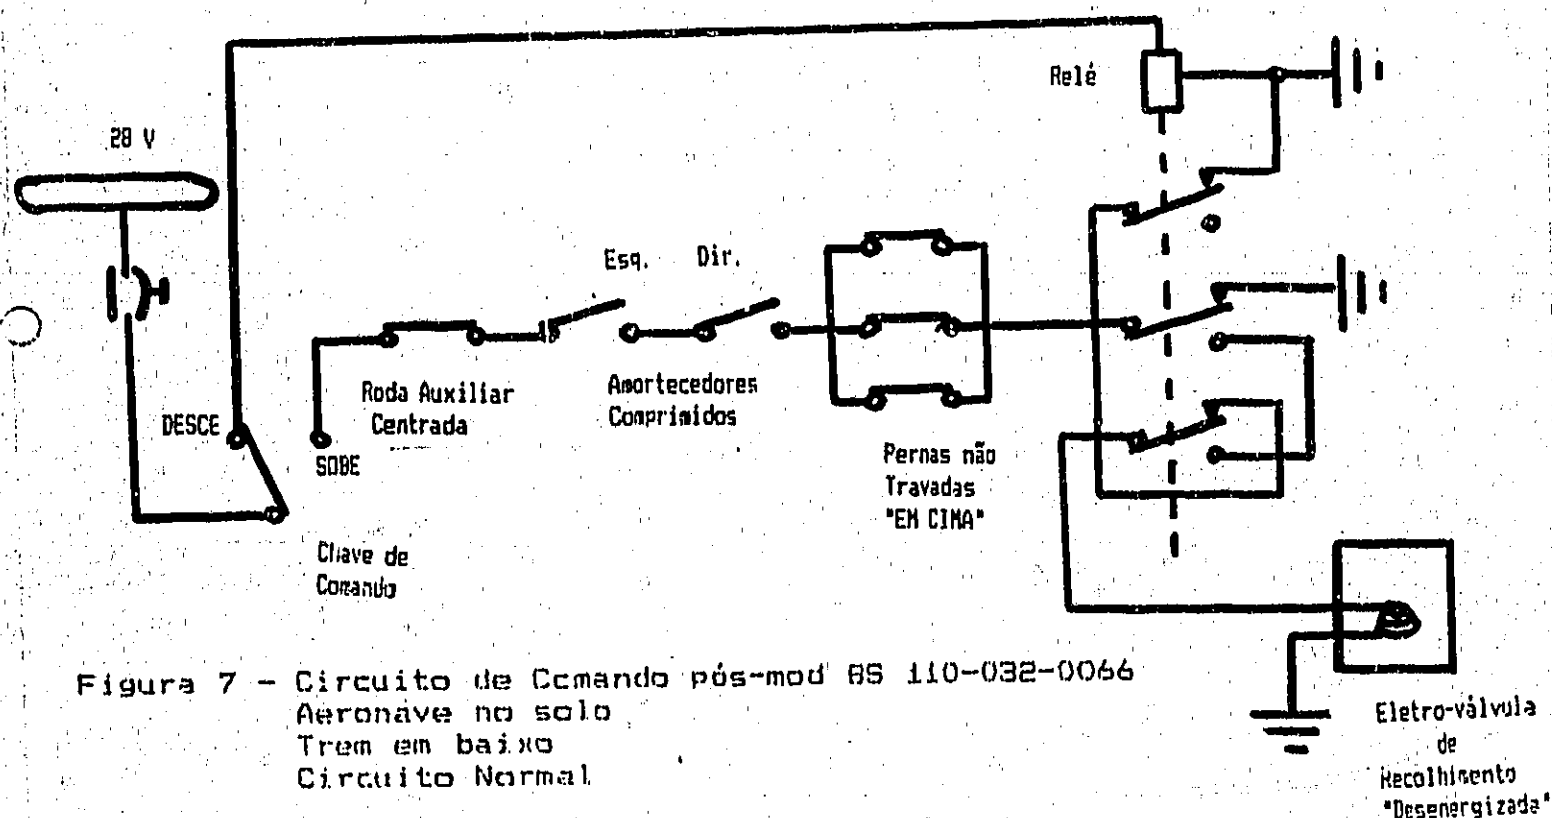
Figura 7 - Circuito de Comando pós-mod 65 110-032-0066  
Aeronave no solo  
Trem em baixo  
Circuito Normal

A instalação de um relé na linha de alimentação da válvula de retração minimiza qualquer possibilidade de recolhimento do trem com a aeronave no solo.

Tendo em vista as análises efetuadas, e a não obtenção de motivo claro para o ocorrido, a Empresa resolveu aplicar o referido Boletim na aeronave, bem como em toda a sua frota de aeronaves EMB-110.
