RELATÓRIO DE INCIDENTE

OB-1749

06 JUL 2003

PERDA DE CONTROLE NO SOLO

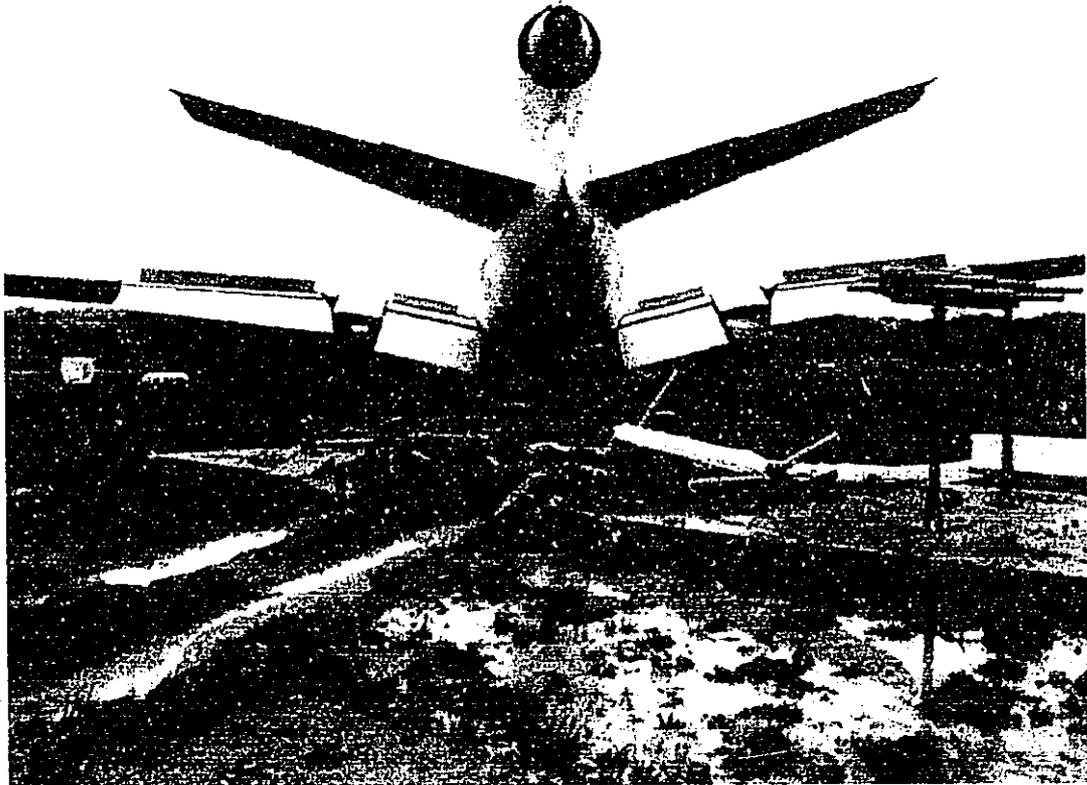
LEGENDA: Vista traseira da aeronave após a parada total.

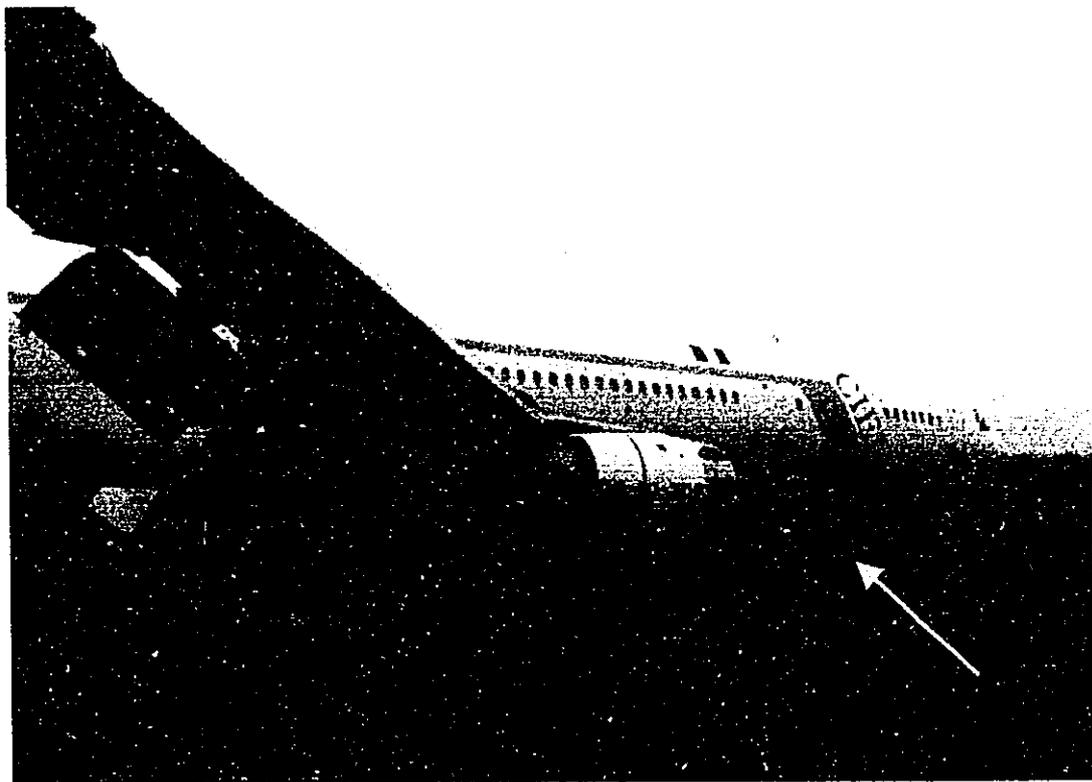
LEGENDA: Vista lateral direita da aeronave com o trem do nariz atolado no terreno.

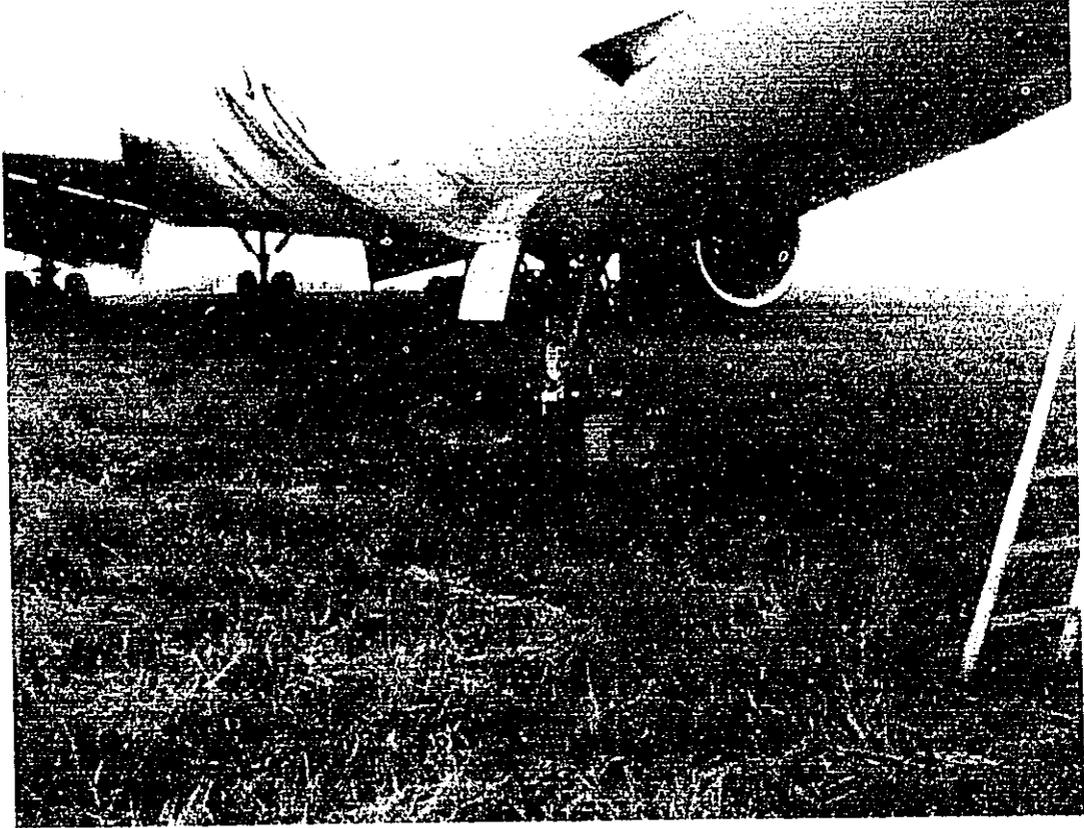
LEGENDA: Vista frontal da aeronave com o trem de pouso atolado.

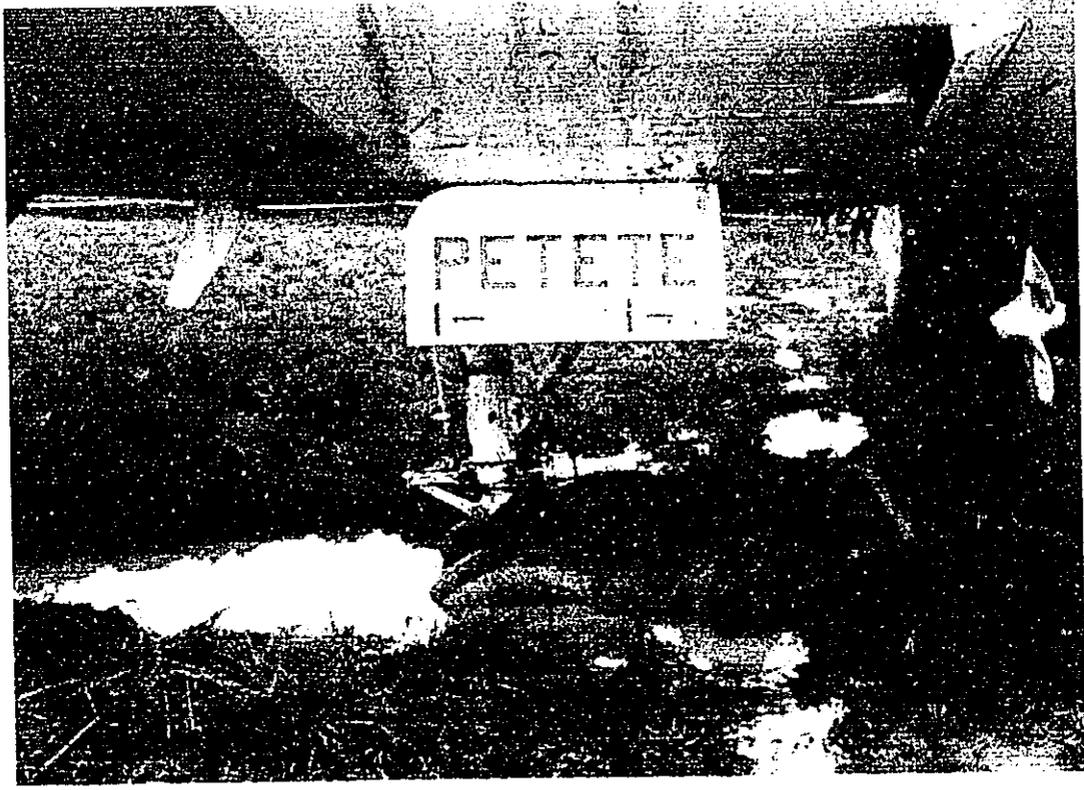
LEGENDA: Vista lateral direita do trem do nariz da aeronave atolado no terreno.

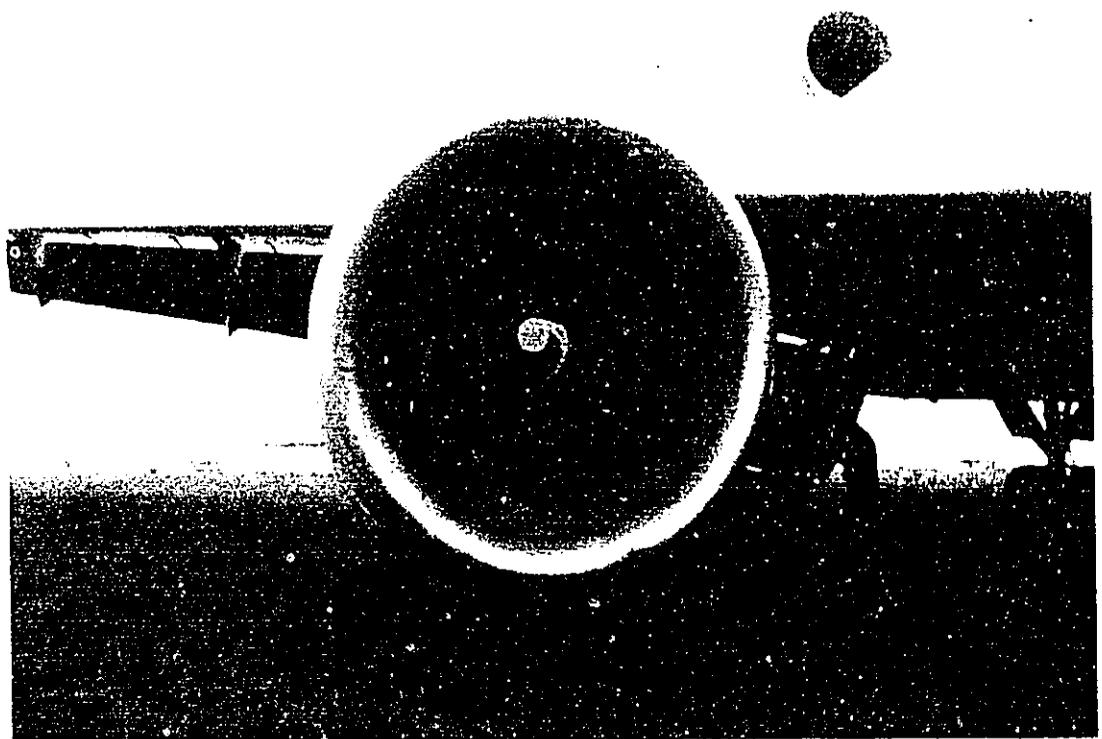
LEGENDA: Vista frontal da turbina direita da aeronave.

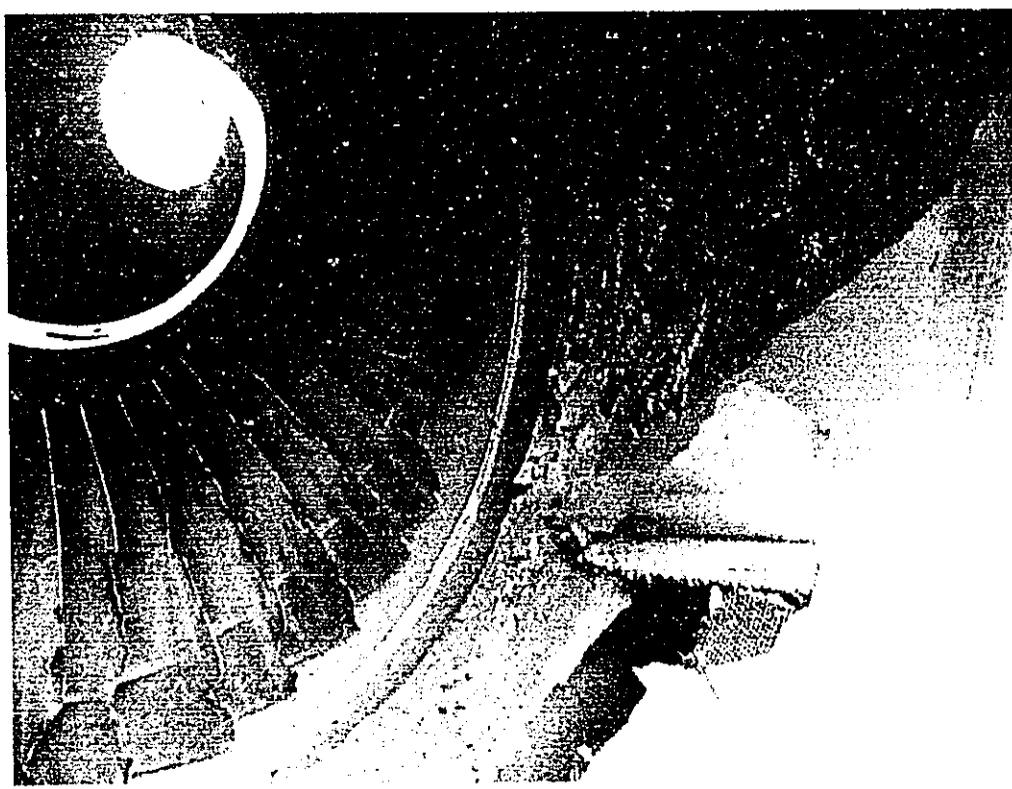
LEGENDA: Detalhes de danos provocados às palhetas da turbina direita da aeronave (motor nº 3).

A aeronave sofreu danos graves no motor #3 (direito), danos causados por ingestão de FOD nos motores #1 (esquerdo) e #2 (central).

Após perceber que não seria possível parar a aeronave dentro dos limites da pista, a tripulação optou por desviá-la para a esquerda, o que acarretou danos ao motor #3 (direito) e danos no *localizer* e numa luminária de balizamento do aeródromo.

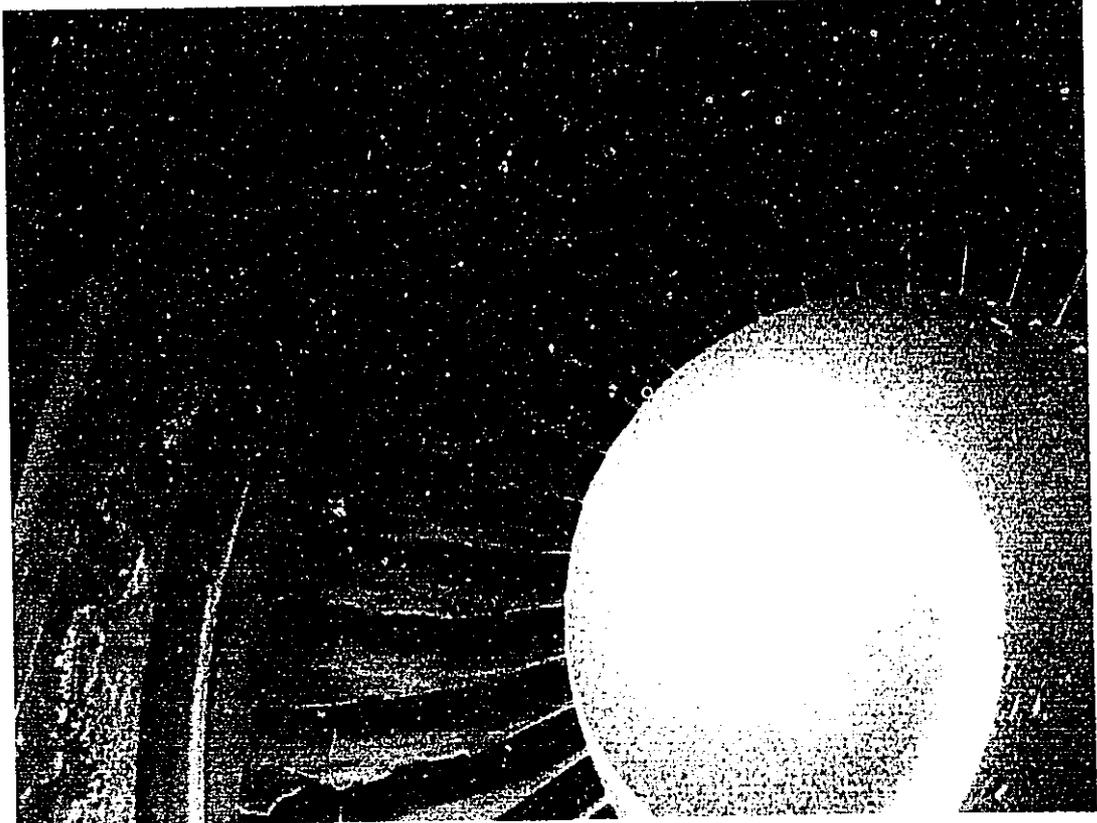
LEGENDA: Danos causados às palhetas da turbina nº 3 (direita).

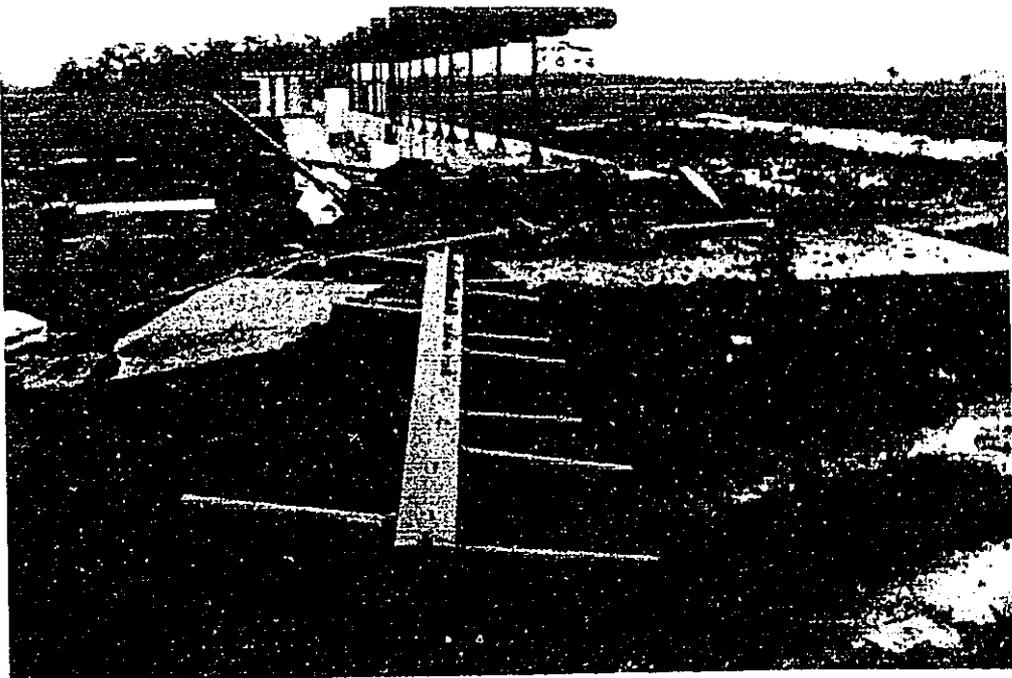
LEGENDA : Danos aos postos de iluminação da pista (cabeceira 33).

Em seu deslocamento, após ultrapassar os limites da pista, a aeronave causou danos no *localizer* e numa luminária de balizamento do aeródromo.

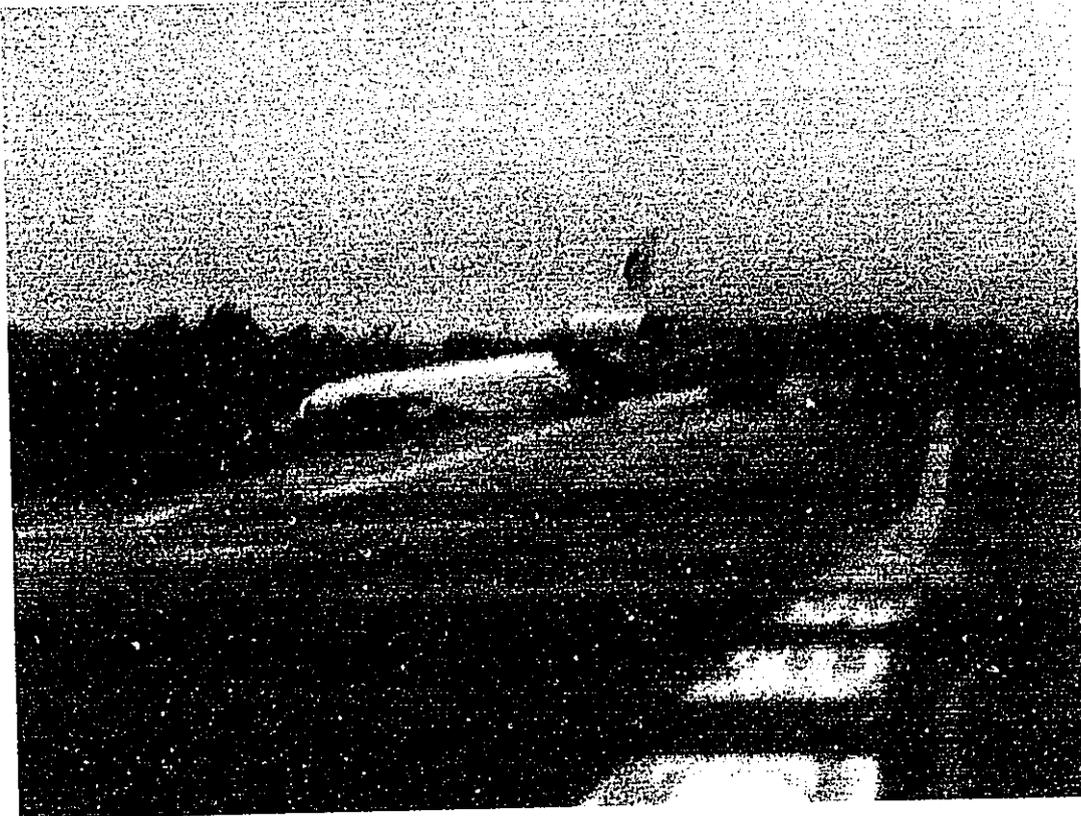
A seguir, já na corrida após o pouso, e apesar de a tripulação ter utilizado os recursos disponíveis para a sua frenagem, a aeronave não parou dentro dos limites da pista, tendo ultrapassado a cabeceira em cerca de 120 metros.

LEGENDA: Posição da aeronave após a parada total com relação à pista em uso (pista 15).
