RELATÓRIO DE INCIDENTE

PT-MRL / F28 MK100

30/08/02

VAZAMENTO DE OUTROS FLUIDOS

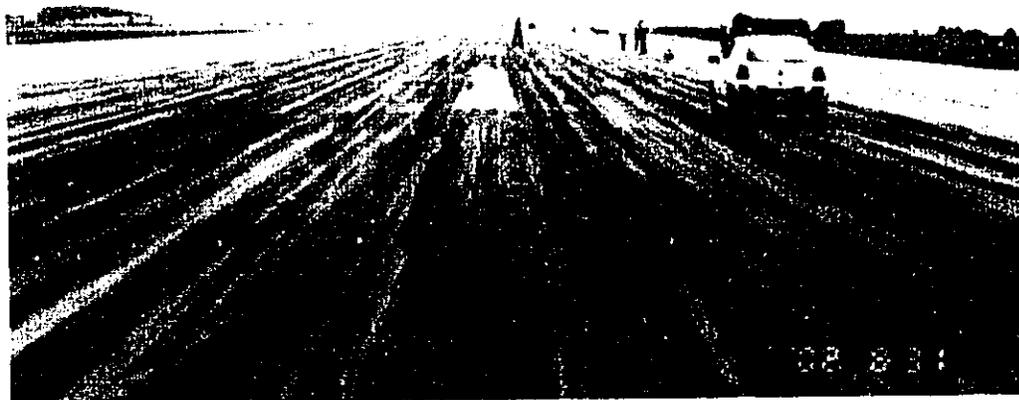
LEGENDA: PONTO INICIAL DO TOQUE DA AERONAVE NA PISTA DE CAMPINAS (VCP).

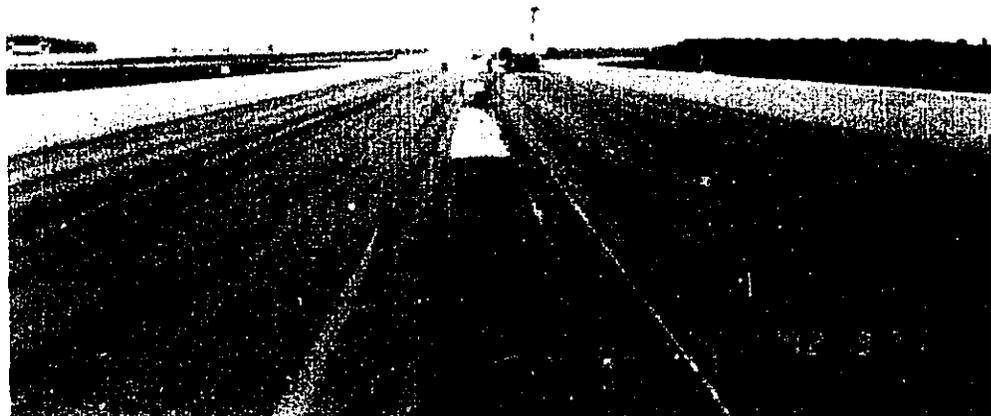
LEGENDA : LOCAL ONDE PAROU A AERONAVE.

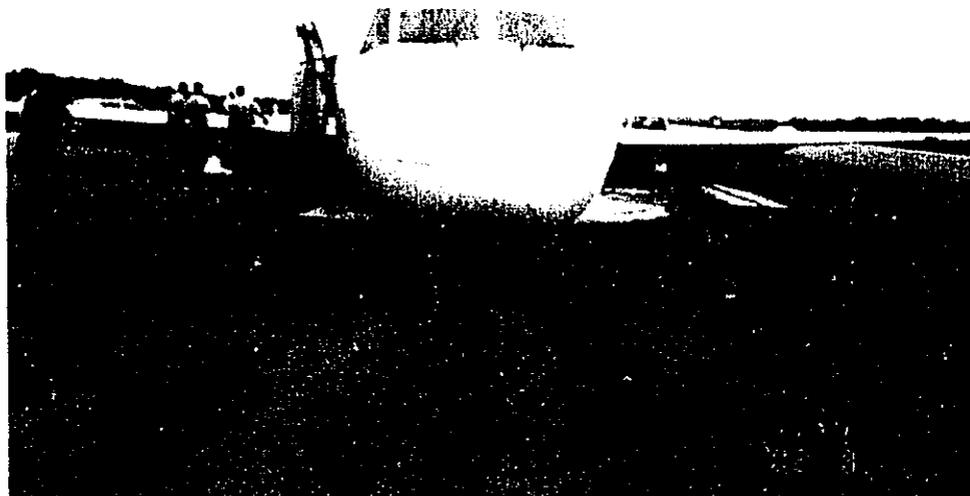
LEGENDA: DETALHE DA AERONAVE COM A FUSELAGEM NO SOLO.

A aeronave sofreu danos na parte inferior da fuselagem e nas comportas dos trens principais LH e RH. Os flapes internos LH e RH também foram danificados no pouso de barriga.

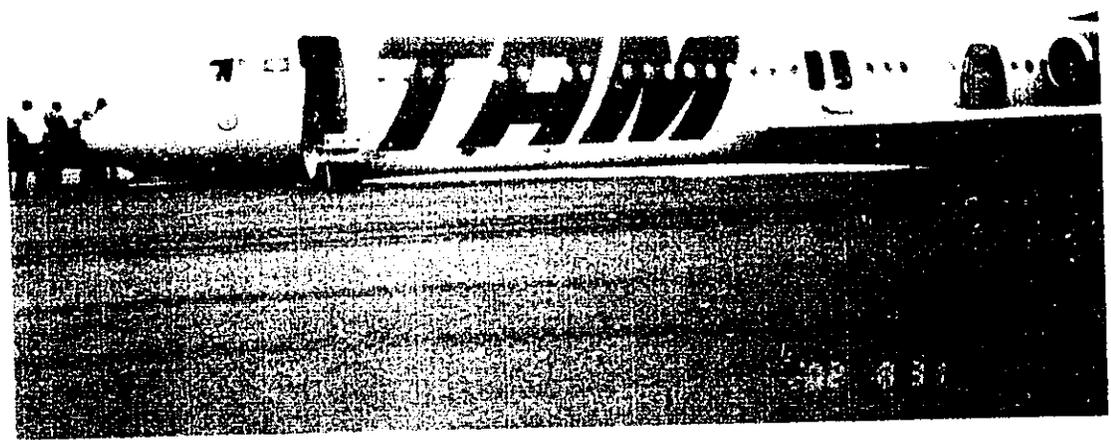
LEGENDA: PORTAS UTILIZADAS NA EVACUAÇÃO DA AERONAVE

Por orientação dos tripulantes a evacuação foi realizada pela porta dianteira direita, uma vez que a porta traseira estava sem a "scape slide". Todos os passageiros e tripulantes saíram ilesos do incidente.
