RELATÓRIO DO INCIDENTE

PT-MZL

PERDA DE CONTROLE NO SOLO

**RELATÓRIO DA OCORRÊNCIA ENVOLVENDO
AERONAVE PT-MZL (A320 - TAM)**

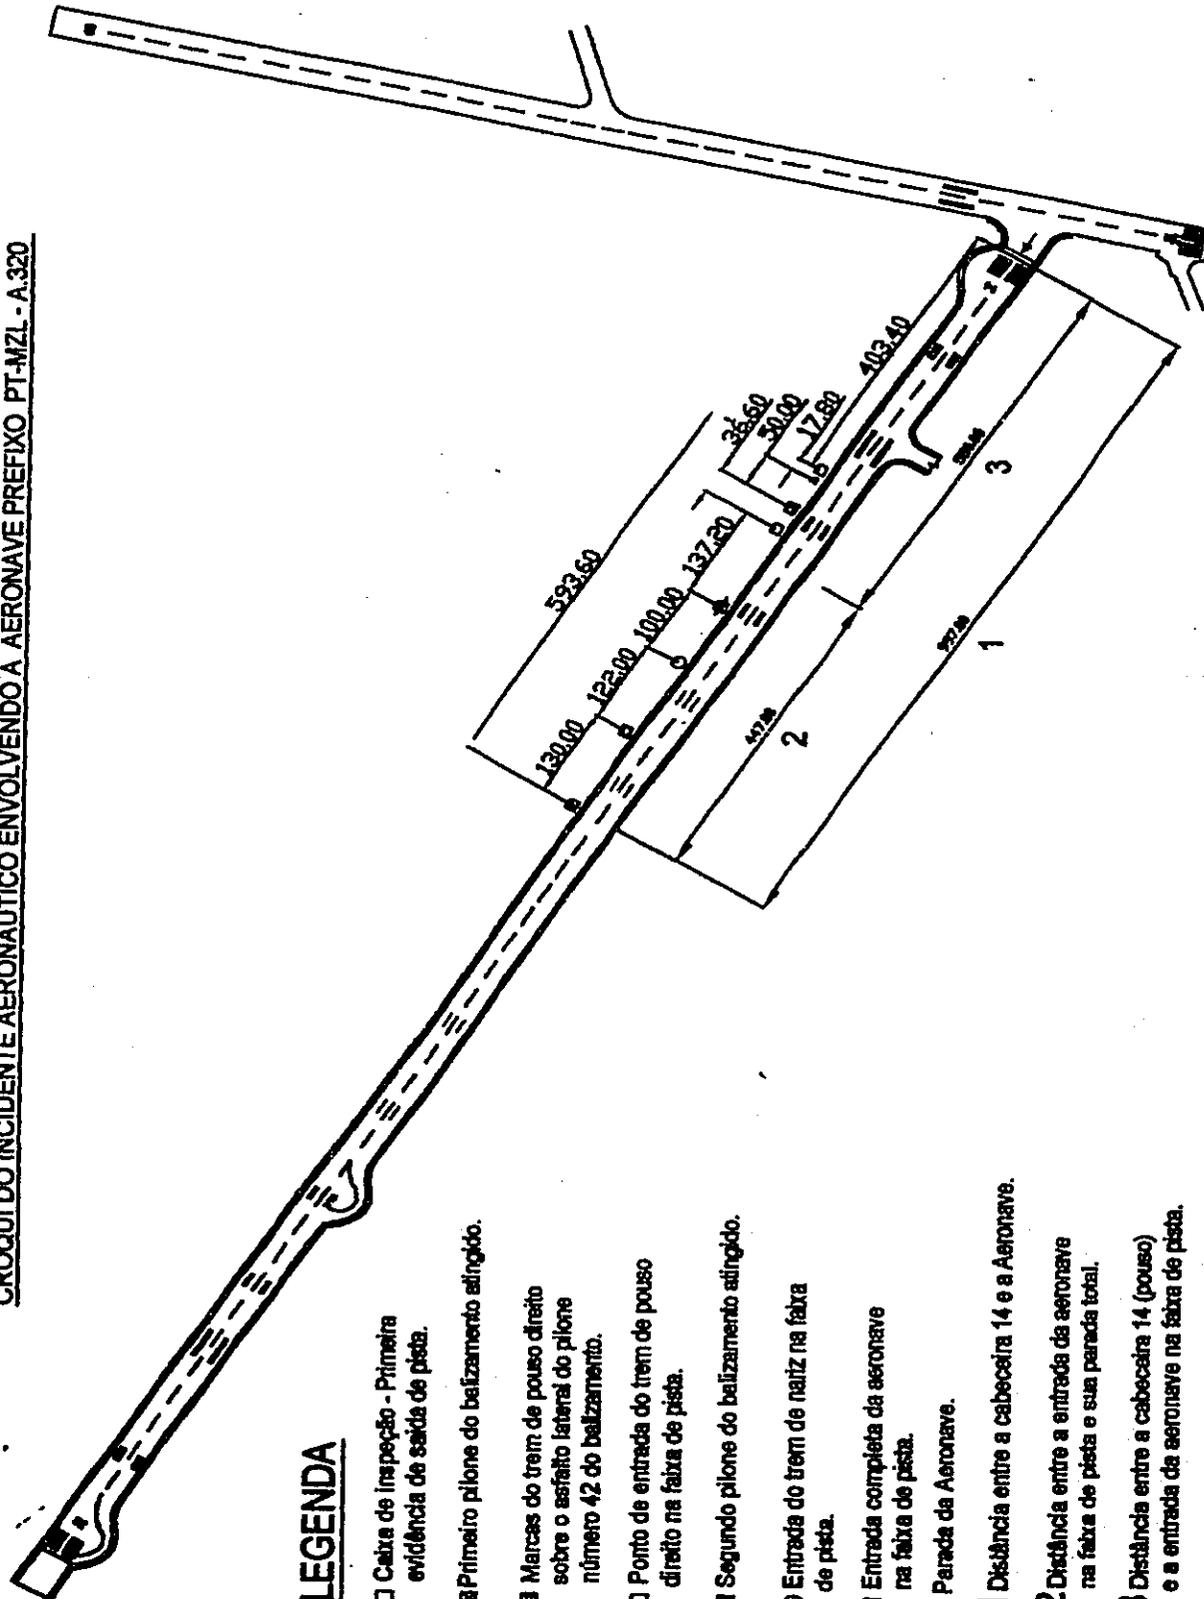
CROQUI DO INCIDENTE AERONÁUTICO ENVOLVENDO A AERONAVE PREFIXO PT-MZL - A.320

- Caixa de Inspeção - Primeira evidência de saída de pista.
- Primeiro pilone do balizamento atingido.
- Marcas do trem de pouso direito sobre o asfalto lateral do pilone número 42 do balizamento.
- Ponto de entrada do trem de pouso direito na faixa de pista.
- Segundo pilone do balizamento atingido.
- Entrada do trem de nariz na faixa de pista.
- Entrada completa da aeronave na faixa de pista.
- Parada da Aeronave.
- 1 Distância entre a cabeceira 14 e Aeronave.
- 2 Distância entre a entrada da aeronave na faixa de pista e sua parede total.
- 3 Distância entre a cabeceira 14 (pouso) e a entrada da aeronave na faixa de pista.

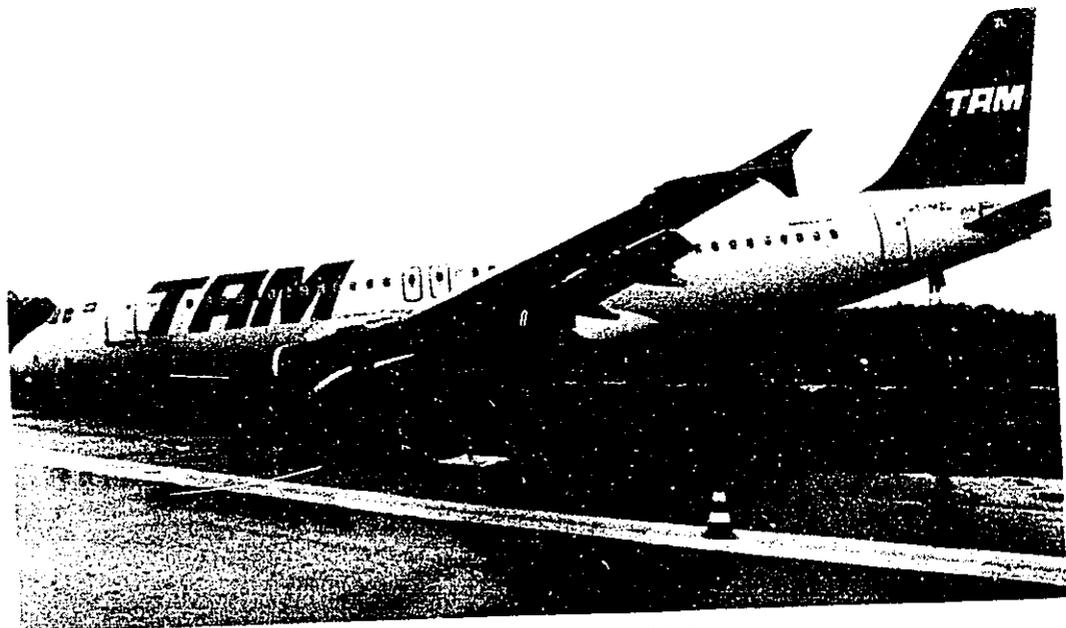
O NLG (Nose Landing Gear – Trem de pouso do nariz) foi danificado durante a corrida após o pouso e os trens de pouso principais não sofreram danos significativos.

FOTO 2: Posição final da aeronave, após a quebra do NLG.

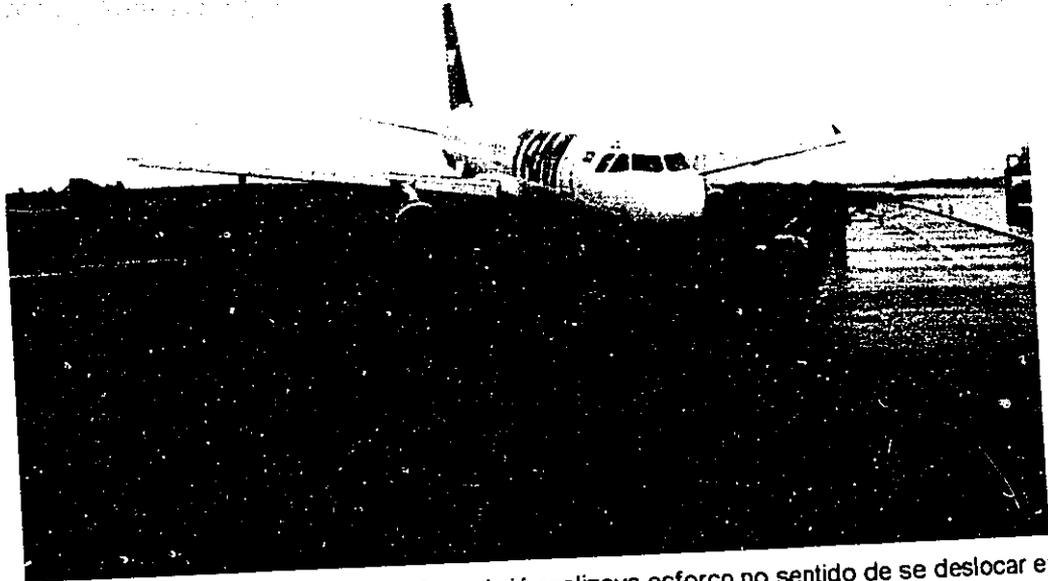
FOTO 4: Posição final da aeronave. Quando já realizava esforço no sentido de se deslocar em direção à pista, houve a quebra do trem de pouso do nariz, permitindo que a aeronave parasse a 45 graus com a pista, bem próxima à lateral direita.

Uma vez configurada a situação, a aeronave desenvolveu seu deslocamento na lateral direita da pista, até que todos os trens de pouso adentrassem no limite da grama, e, com a redução da velocidade, houvesse a quebra do NLG.

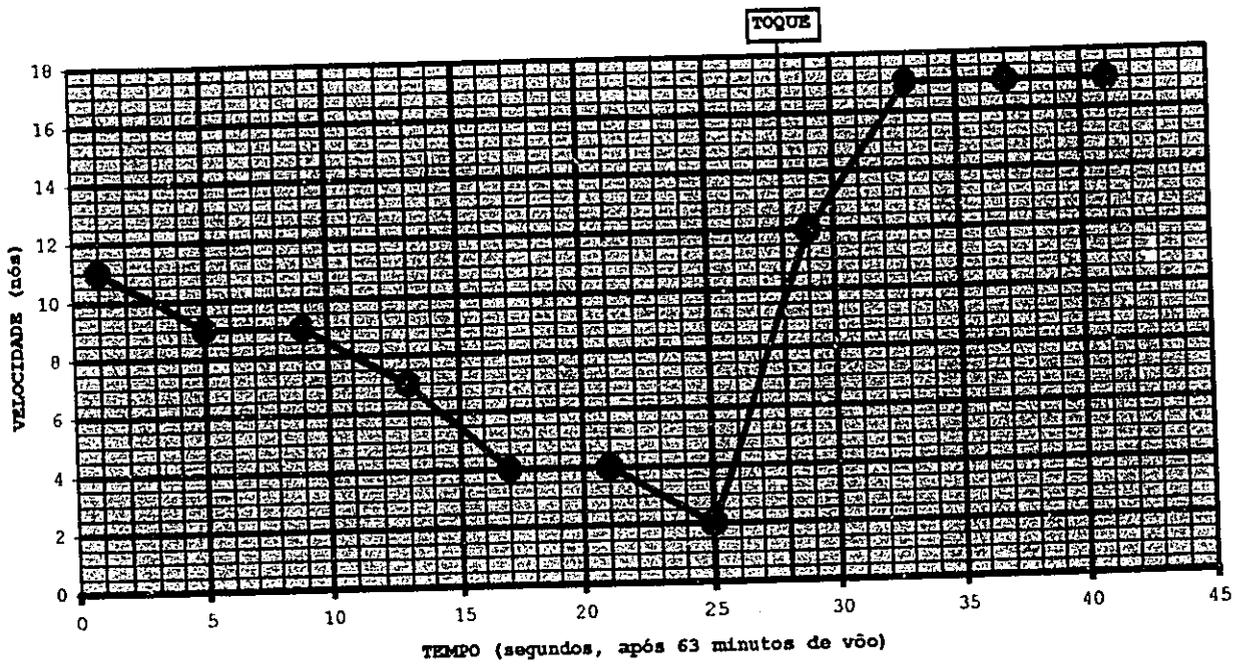
VENTO NO POUSO

De acordo com o gráfico "Vento no pouso", abaixo, pode-se verificar o tempo em segundos, decorrido após 63 minutos de voo, e a intensidade do vento próximo ao toque e após o toque da aeronave no solo. Percebe-se que, 3 segundos antes do toque, o vento varia a intensidade de 2 nós para 12 nós, quase que instantaneamente, chegando a 17 nós quatro segundos após o toque da aeronave com o solo. Nos oito segundos subseqüentes, o vento mantém a intensidade de 17 nós.

De acordo com essas informações, verifica-se que a aeronave sofreu uma influência considerável do vento, variando a direção entre 70 e 90 graus de través, da esquerda para a direita, coincidentemente com o gráfico de "Velocidade do vento", nos momentos em que se observou um aumento significativo para 17 nós de intensidade.

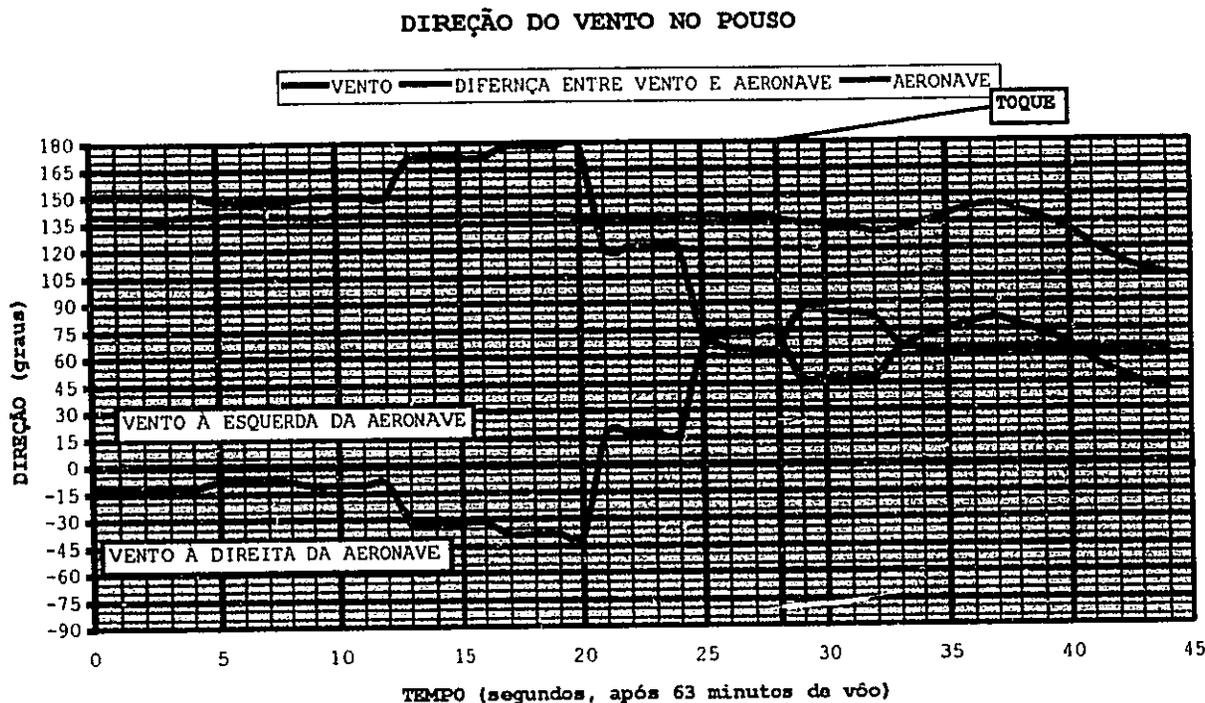
O gráfico "Direção do Vento no Pouso", na seqüência, mostra o tempo, em segundos, após 63 minutos de voo, e a direção do vento, em graus. Pode-se observar que o vento, durante a aproximação para pouso, mantinha uma direção entre 180 e 150 graus. Essa direção iniciou uma mudança brusca a partir de sete segundos antes do ponto de toque da aeronave com o solo, chegando até 75 graus três segundos antes do toque, e 45 graus nos três segundos subseqüentes ao toque. Após, manteve-se em cerca de 75 graus de direção.

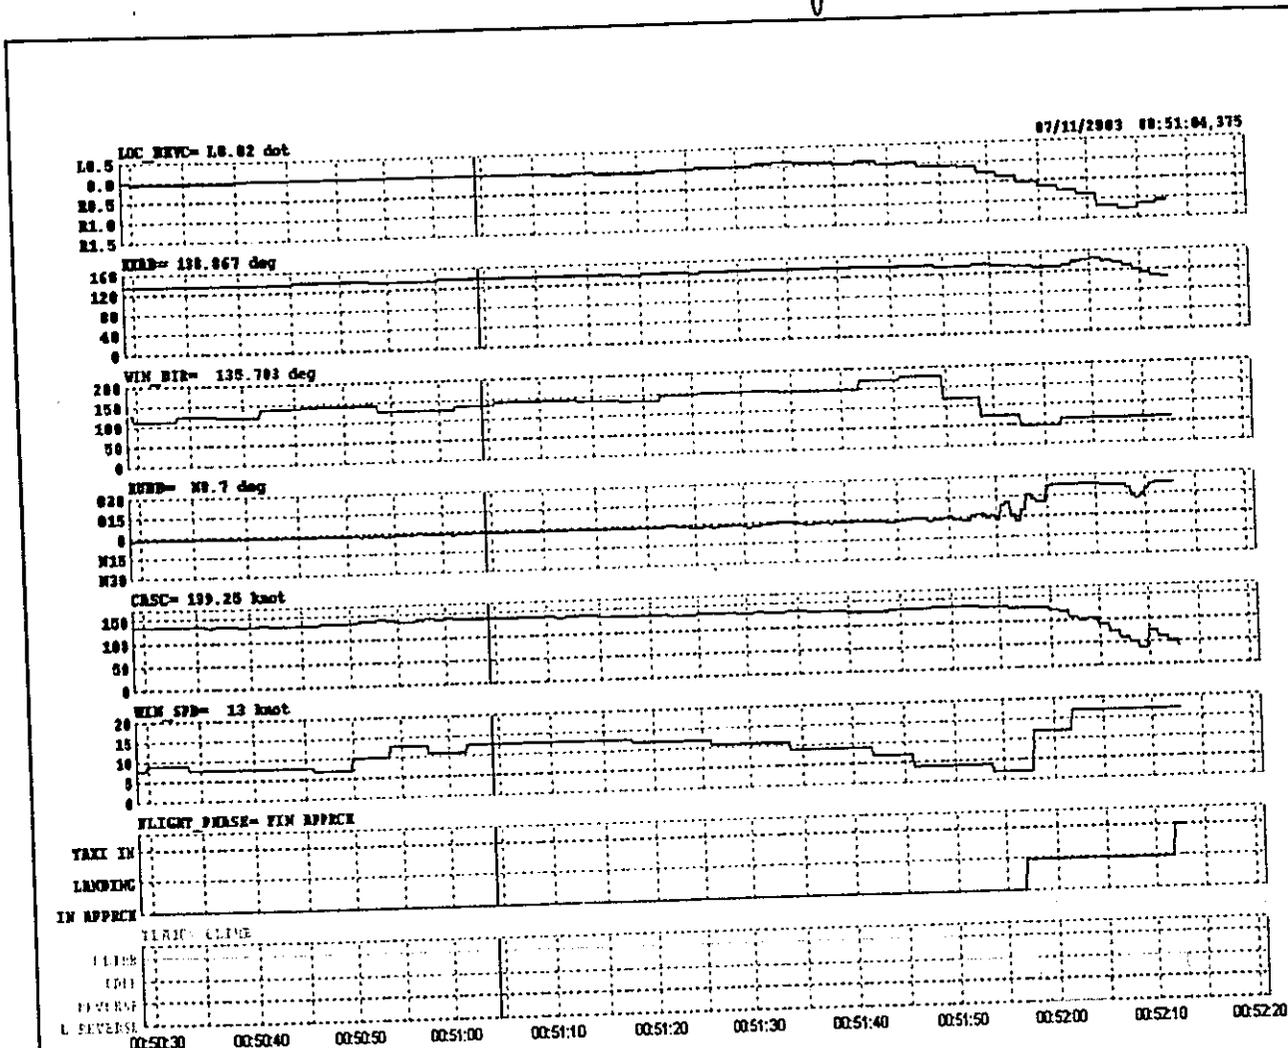
No gráfico seguinte, pode-se verificar, de maneira mais completa, a evolução das diversas informações relativas ao vôo da aeronave nos momentos antecedentes ao pouso e logo após o pouso, durante a ocorrência do incidente.

De acordo com as informações do FDR, obteve-se a superposição dos dados relativos ao alinhamento do "LOCALIZER", proa mantida pela aeronave (HDG), direção do vento, posicionamento do "RUDDER", velocidade indicada (CASC), velocidade do vento, fase do vôo e posição das manetes.

Essas informações superpostas corroboram a análise dos gráficos verificados anteriormente. Pode-se observar que as informações de mudança de variação da intensidade do vento acontecem simultaneamente com a variação da direção do vento. Na seqüência, a aeronave inicia um desvio à direita e o piloto começa a aplicação do "rudder" esquerdo, na tentativa de recuperar o controle da aeronave no solo e retornar para a pista de pouso. Pode-se observar, também, o decréscimo da velocidade da aeronave e o momento, durante o pouso, no qual o piloto posiciona a manete de potência para a posição "Idle".
