## 2. Histórico do voo

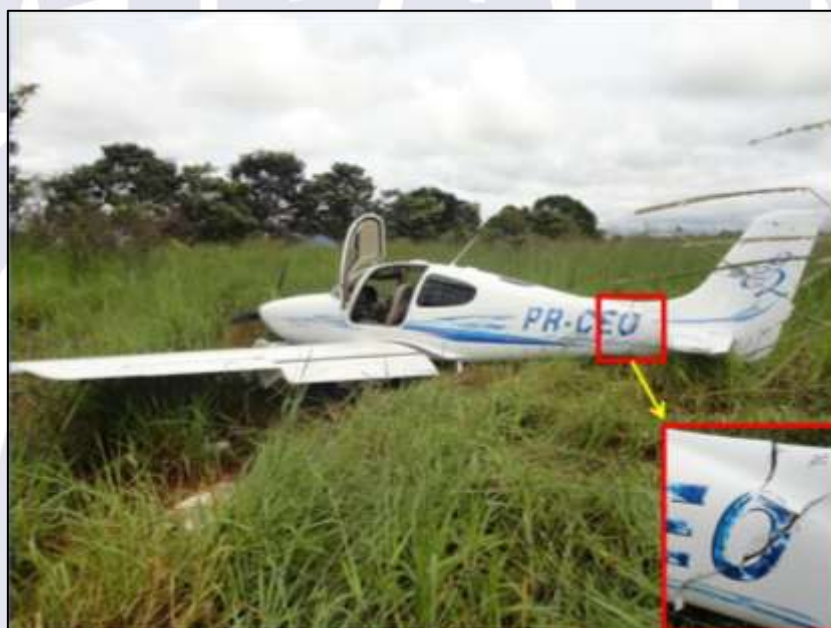
O toque ocorreu cerca de 60m antes da cabeceira 33, havendo, em seguida, a perda de controle no solo.

Figura 1 – Parada final da aeronave.

- l) foi realizada uma rampa baixa a fim de tocar curto;
- m) o toque ocorreu cerca de 60 metros antes da cabeceira da pista de pouso;
- n) a aeronave teve danos substanciais; e

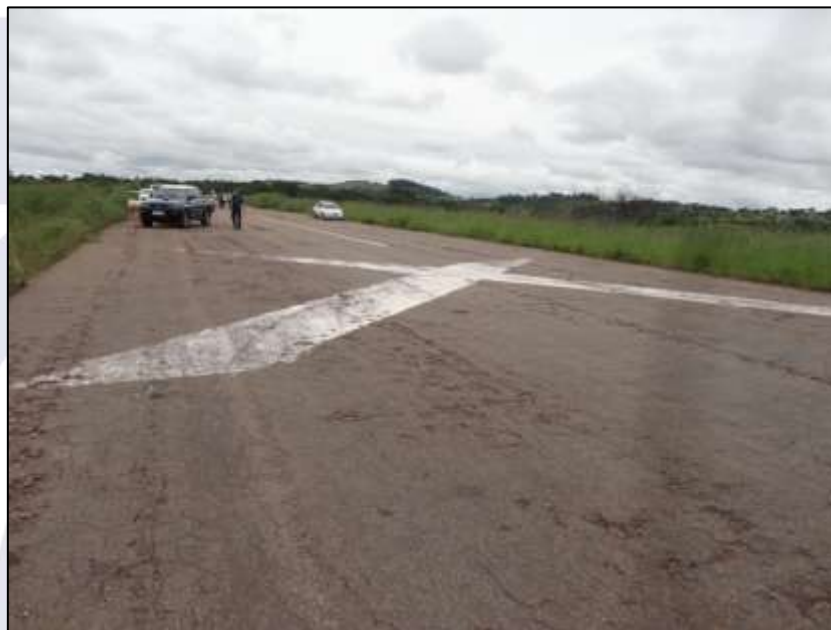
Havia sinalização padrão em ambas as cabeceiras indicando que o aeródromo estava impraticável.

Figura 3 – Sinalização indicando aeródromo impraticável.

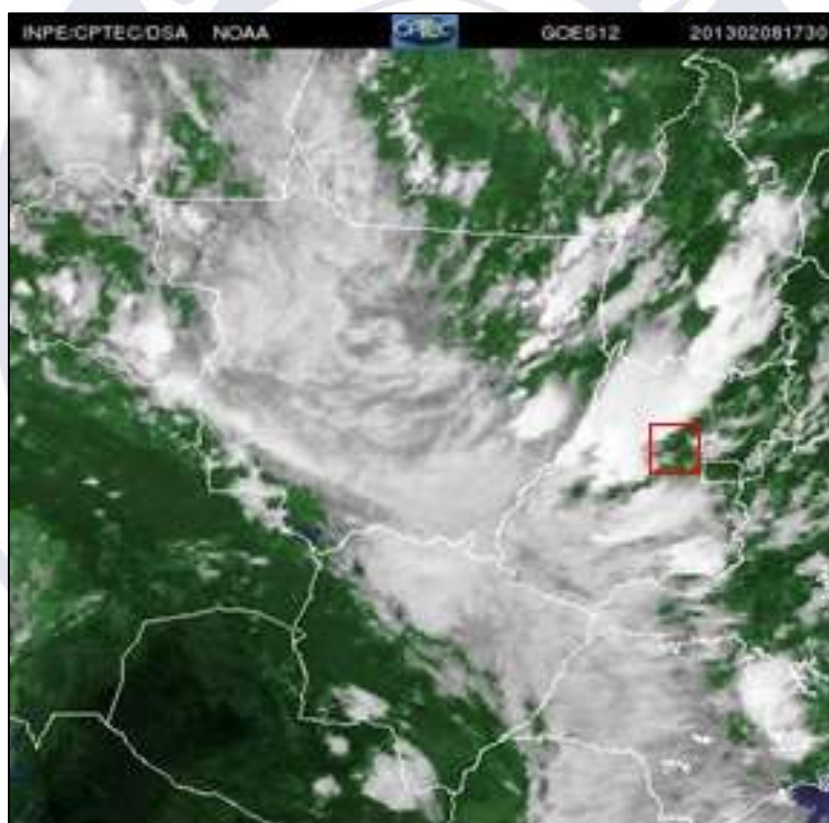
As figuras 7 e 8 apresentam as fotos satélite da região centro-oeste, das 17h30min (UTC) e das 18h00min (UTC), com indicação de nebulosidade na área onde o voo ocorrerá (a oeste de Brasília). O quadrado vermelho indica a região onde se deu o acidente.

Figura 7 – Imagem satélite das 17h30min (UTC).

Com base nas informações acima expostas sobre a meteorologia, verificou-se que, no horário que aconteceu o acidente, a foto satélite indicava a existência de nebulosidade em grande parte da região centro-oeste. Da mesma forma, a carta SIGWX, indicava a presença de nebulosidade ocasional, com *cumulonimbus* embutidos, com base a 3.000ft.

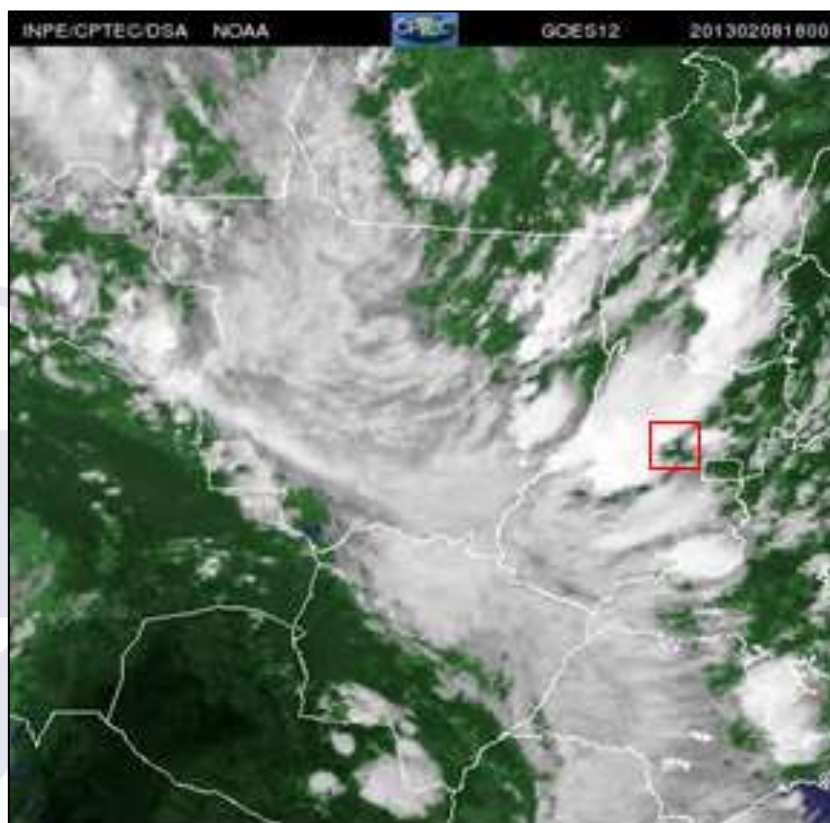
Figura 8 – Imagem satélite das 18h00min (UTC).

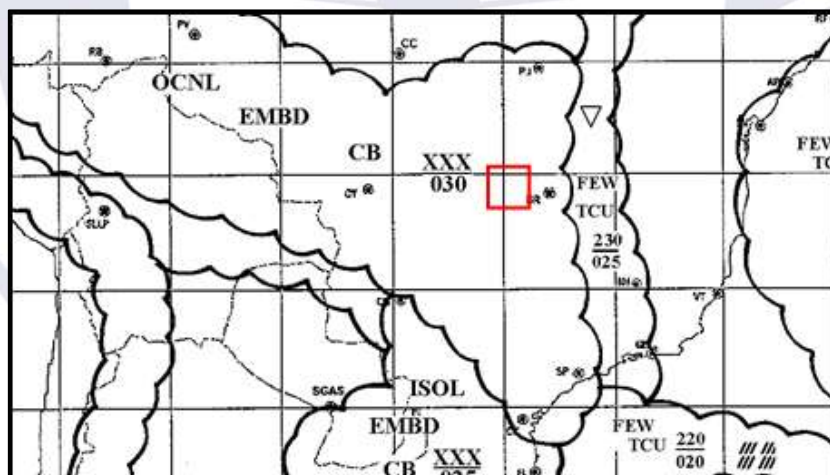
A figura 9 apresenta a carta SIGWX (carta de tempo significativo) do dia 08FEV2013 com validade até as 18h00min (UTC), com indicação de nebulosidade ocasional, com *cumulonimbus* embutidos, com base a 3.000ft, na área onde o voo ocorreria. O quadrado vermelho indica a região onde se deu o acidente.

Figura 9 – Carta SIGWX da superfície ao nível 250 (18h00min UTC, do dia 08 FEV 2013).
