2. Histórico do voo

A aeronave decolou do aeródromo de Porto Nacional (SBPN), TO, para o aeródromo de Palmas (SBPJ), TO, para realizar um voo de transporte, com um piloto a bordo.

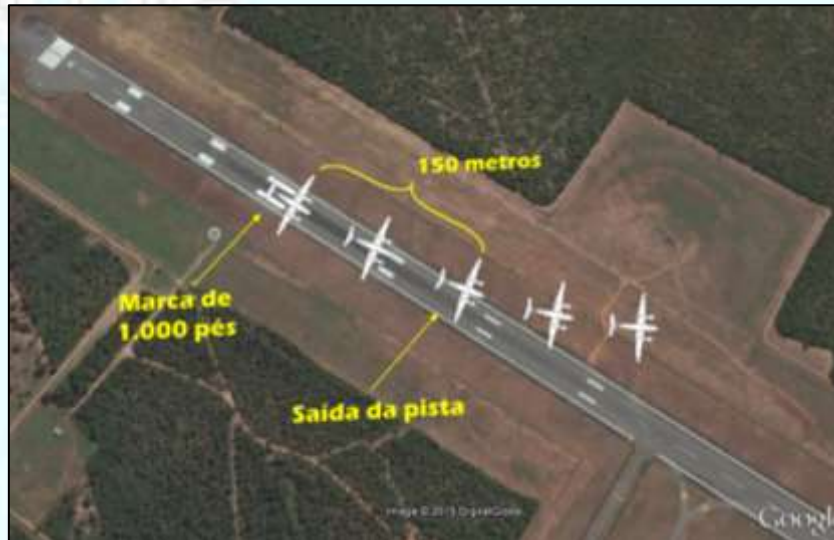
Figura 1 – Croqui do Aeroporto de Palmas (SBPJ) com os pontos de toque, de saída da pista e de parada total da aeronave.

Ainda, de acordo com as informações colhidas junto à administração aeroportuária, o toque na pista foi realizado após a marca de 1.000ft.

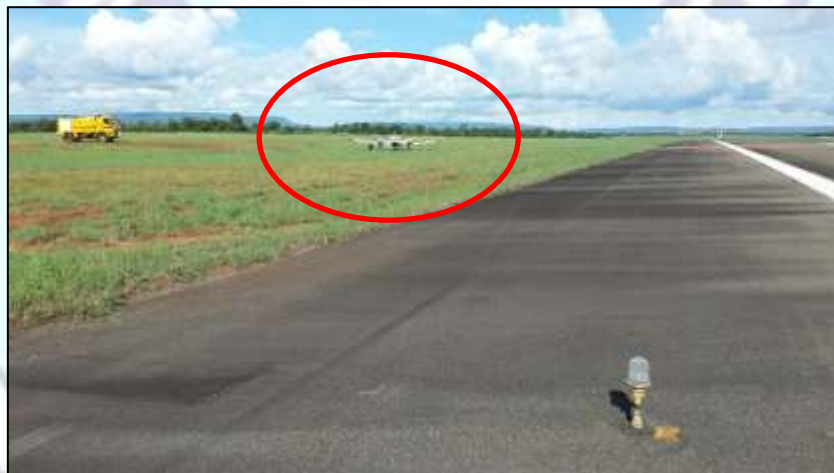
Durante a corrida após o pouso, ocorreu o estouro do pneu do trem de pouso principal esquerdo. Na sequência, o bimotor perdeu a reta para a esquerda, ultrapassando os limites laterais da pista.

Figura 2 – Vista da aeronave após a parada total.

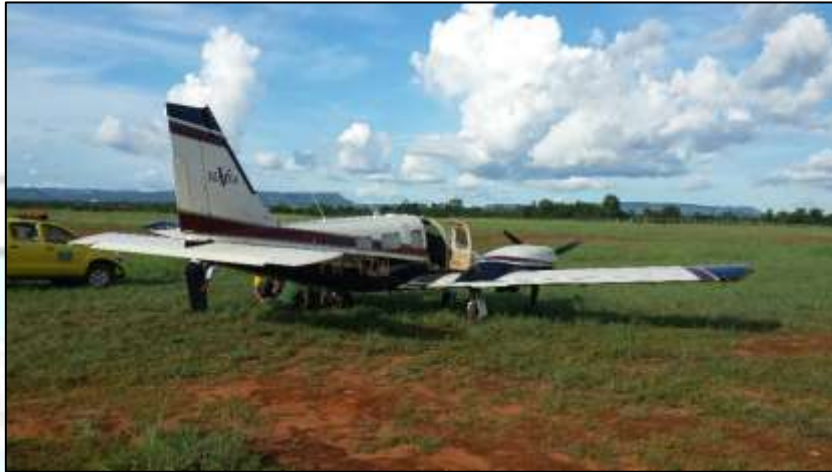
Figura 3 – Vista da aeronave após a parada total.

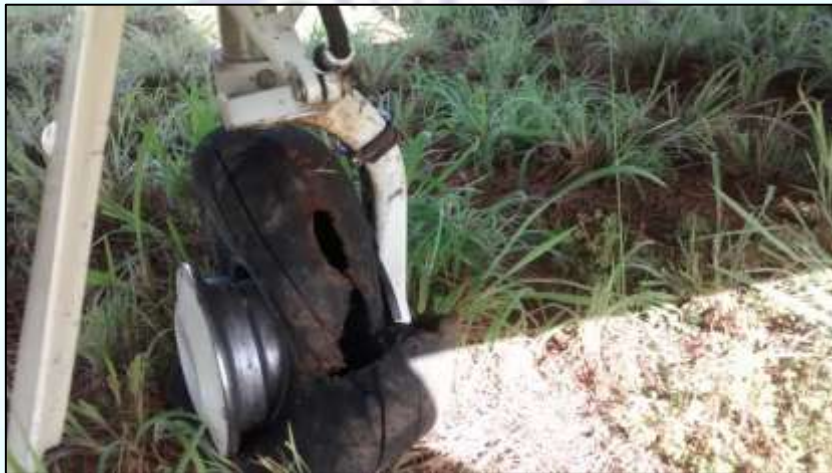
A aeronave teve danos leves na roda do trem de pouso principal esquerdo.

Figura 4 – Danos ao trem de pouso principal esquerdo.

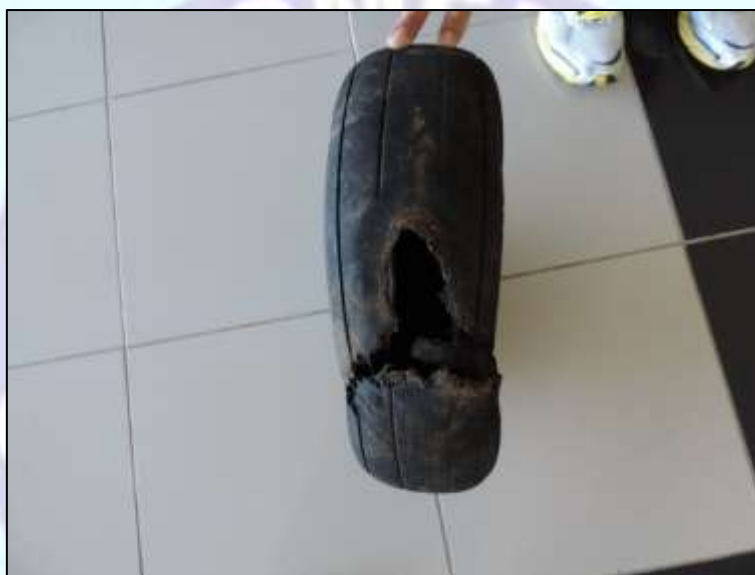
Na análise realizada no pneu, foram constatados que o desgaste presente, em formato oval, na banda de rodagem e a ruptura da carcaça indicavam travamento das rodas por excessiva aplicação dos freios (Figura 5).

Figura 5 – Pneu da aeronave com marcas indicativas de travamento da roda.

- l) o piloto aplicou os freios de maneira demasiada, o que ocasionou o estouro do pneu esquerdo;
- m) o piloto perdeu o controle da aeronave no solo, tendo a aeronave ultrapassado o limite lateral esquerdo da pista;
