RELATÓRIO FINAL SIMPLIFICADO

DADOS DA OCORRÊNCIA			
Nº DA OCORRÊNCIA	DATA - HORA	INVESTIGAÇÃO	SUMA Nº
068/IG/2015	05/MAIO/2015 - 11:30 (UTC)	SERIPA V	IG-068/CENIPA/2015
CLASSIFICAÇÃO DA OCORRÊNCIA	TIPO DA OCORRÊNCIA	COORDENADAS	
INCIDENTE GRAVE	COLISÃO COM OBSTÁCULO EM VOO	24°11'02"S	054°07'26"W
LOCALIDADE	MUNICÍPIO	UF	
ZONA RURAL	TERRA ROXA	PR

DADOS DA AERONAVE		
MATRÍCULA	FABRICANTE	MODELO
PT-VYV	EMBRAER	EMB-202
OPERADOR	REGISTRO	OPERAÇÃO
C.VALE COOPERATIVA AGROINDUSTRIAL	TPP	AGRÍCOLA

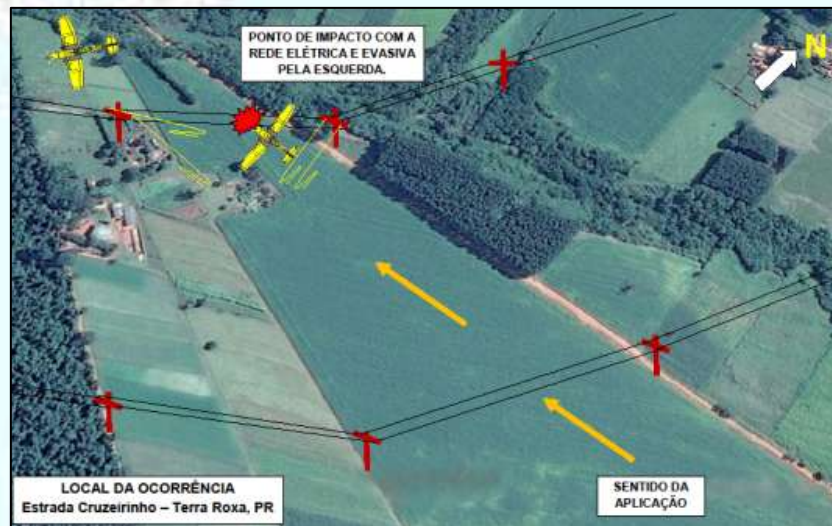
Ao realizar o primeiro tiro de aplicação, com 20 min de voo, veio a colidir contra um fio da rede de eletrificação rural (Figura 1). A aeronave curvou à esquerda e prosseguiu no voo em condições normais até o pouso na pista de origem.

Figura 1 – Croqui do local da ocorrência (Lavoura na Estrada do Cruzeiroinho - Terra Roxa/PR).
