## CENTRO DE INVESTIGAÇÃO E PREVENÇÃO DE ACIDENTES AERONÁUTICOS

### RELATÓRIO FINAL SIMPLIFICADO

DADOS DA OCORRÊNCIA			
Nº DA OCORRÊNCIA	DATA - HORA	INVESTIGAÇÃO	SUMA Nº
115/IG/2015	17/AGO/2015 - 12:45 (UTC)	SERIPA IV	IG-115/CENIPA/2015
CLASSIFICAÇÃO DA OCORRÊNCIA	TIPO DA OCORRÊNCIA	COORDENADAS	
INCIDENTE GRAVE	PERDA DE CONTROLE NO SOLO	21°35'59"S	048°49'58"W
LOCALIDADE		MUNICÍPIO	UF
AERoclube de Itápolis		Itápolis	SP

DADOS DA AERONAVE			
MATRÍCULA	FABRICANTE	MODELO	
PP-GTG	NEIVA	56-C	
OPERADOR		REGISTRO	OPERAÇÃO
AERoclube de Itápolis		PRI	INSTRUÇÃO

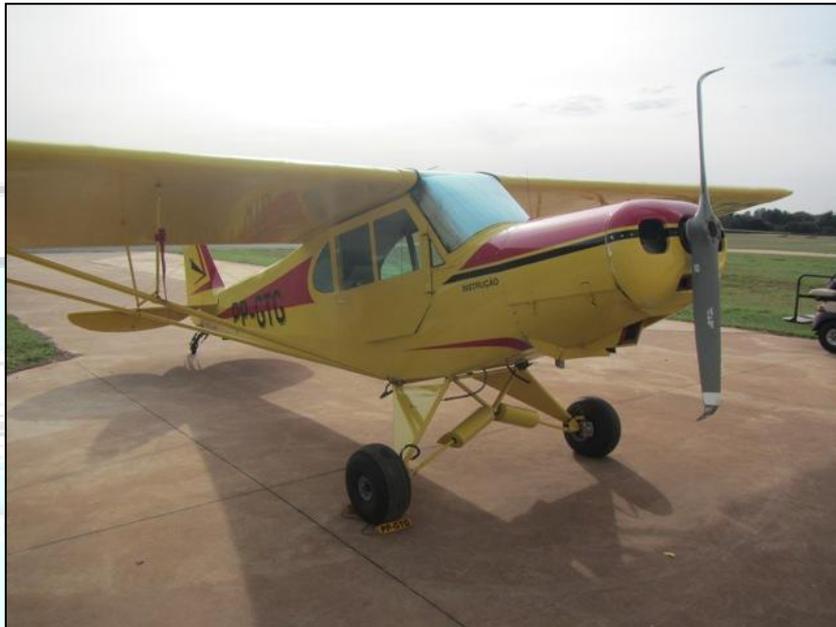
A aeronave teve danos substanciais, com torção das duas extremidades da pá da hélice, conseqüente parada brusca do motor e danos generalizados à carenagem deste.

Houve interferência do instrutor no comando de manche, no sentido de tocar o trem auxiliar e, ato contínuo, houve atuação de comandos por parte de ambos. O piloto freou a aeronave momentaneamente; dada a velocidade desta (ligeiramente abaixo de 40 Mph), ocasionando um momento de picada, tendo a hélice e carenagem do motor tocado a pista. A aeronave parou em seguida.

Figura 1 – Danos à hélice.

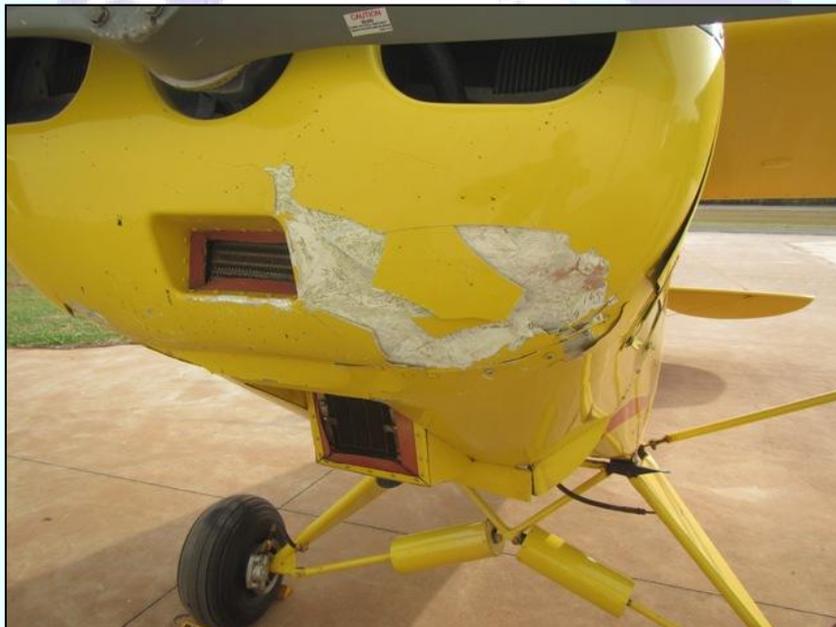
Figura 2 – Danos à carenagem.
