2. Histórico do voo

A aeronave decolou do aeródromo da Agropecuária Tratex (SWNF), localizada no município de Colíder, MT, para o aeródromo de Estância Recanto (SWEN), localizada no município de Alta Floresta, MT, para realizar um voo de traslado, com um piloto a bordo.

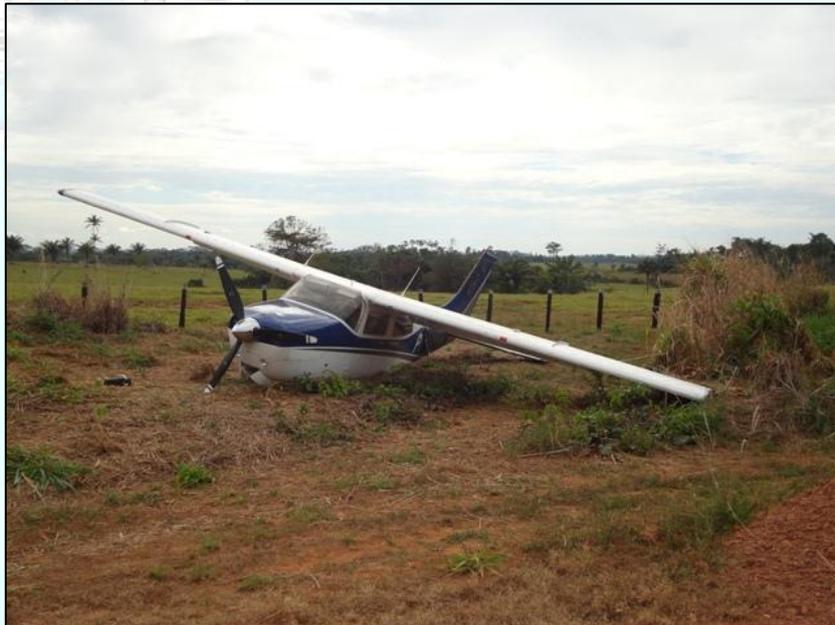
Segundo o piloto, todas as fases de voo anteriores ao pouso transcorreram normalmente. Entretanto, durante a corrida após o pouso na pista de SWEN, o trem de pouso principal esquerdo recolheu, acarretando a saída da aeronave pela lateral esquerda da pista.

Figura 1 - Vista geral da aeronave após a saída da pista.

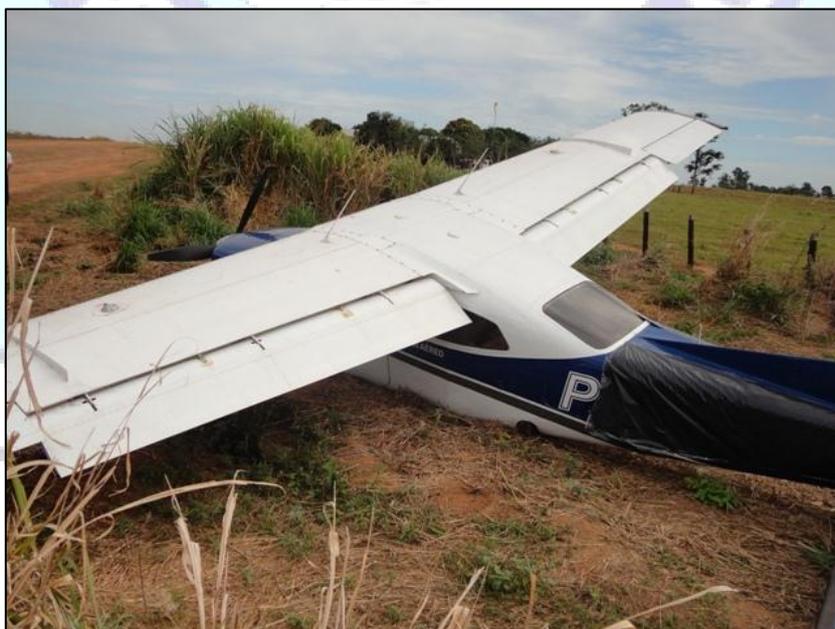
Figura 2 - Vista geral da aeronave após a saída da pista.

Nesse sentido, apesar de tais condições não terem sido confirmadas pelo piloto, a hipótese mais plausível para explicar o acidente é a de que aspectos operacionais, tais como: aproximação desestabilizada, pouso desalinhado, perda de controle no solo ou uso incorreto dos freios, tenham contribuído para a saída da aeronave da pista.

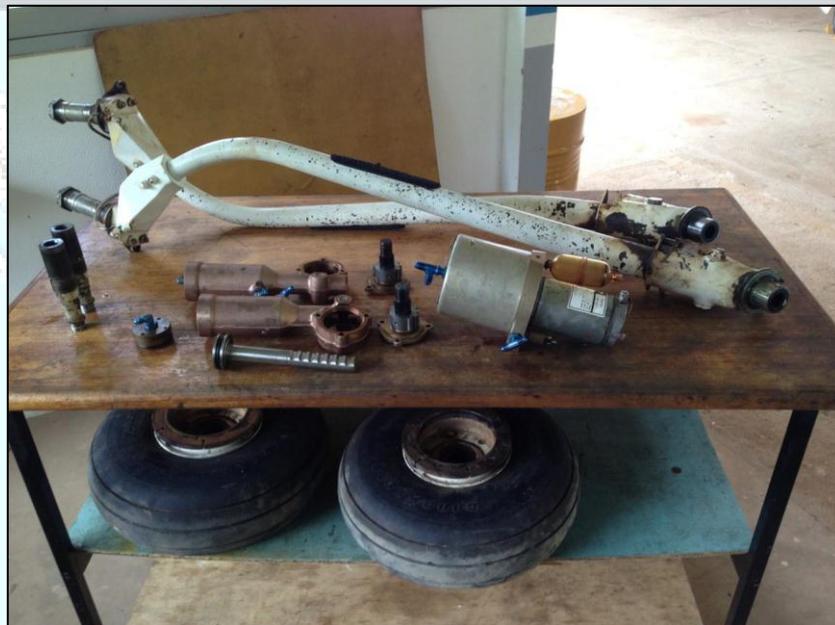
O conjunto do trem de pouso principal da aeronave foi desmontado e analisado nas dependências da empresa Piquiatuba Táxi-Aéreo – CHETA 05-09-1CJQ-01-01, acompanhado de investigadores da comissão de investigação, não sendo encontradas avarias ou discrepâncias que pudessem ter contribuído para o seu recolhimento.

Figura 3 - Conjunto do trem de pouso principal da aeronave desmontado.

As pernas do trem de pouso principal foram analisadas na empresa Aeroteste Oficina de Testes - CHE 7505-01/DAC. Os ensaios por partículas magnéticas e por líquido penetrante mostraram que tais componentes se encontravam em perfeitas condições.

Em função dos resultados obtidos nos exames realizados nos componentes do sistema do trem de pouso da aeronave, pode-se afirmar que não foram encontrados indícios de problemas mecânicos ou de material, que pudessem ter contribuído para o seu recolhimento inadvertido.
