COMANDO DA AERONÁUTICA

CENTRO DE INVESTIGAÇÃO E PREVENÇÃO DE ACIDENTES AERONÁUTICOS

RELATÓRIO FINAL SIMPLIFICADO

DADOS DA AERONAVE		
MATRÍCULA	FABRICANTE	MODELO
PT-UUU	CESSNA AIRCRAFT	A150M
OPERADOR	REGISTRO	OPERAÇÃO
PARTICULAR	TPP	PRIVADA

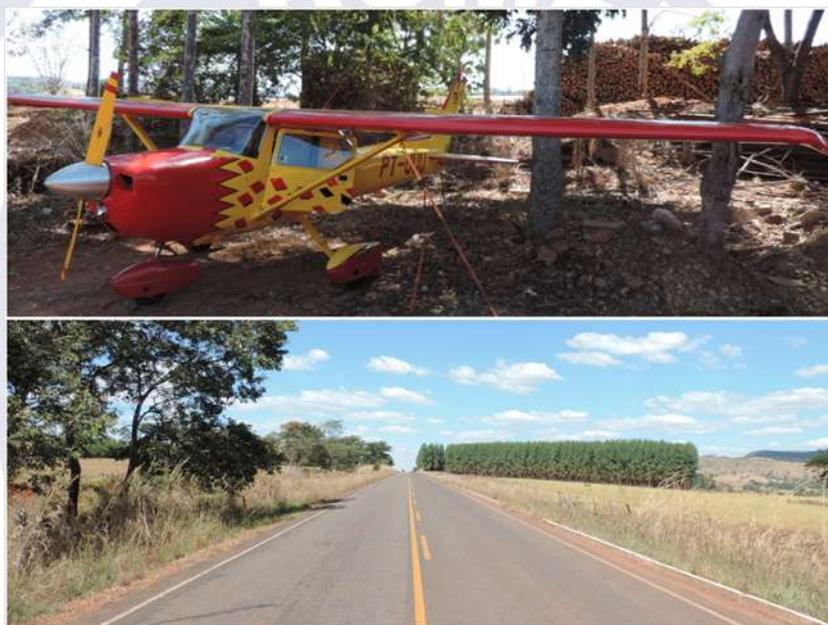
Figuras 1 e 2 - Vista da aeronave às margens da estrada e trecho da rodovia GO-330 utilizada para pouso de emergência.

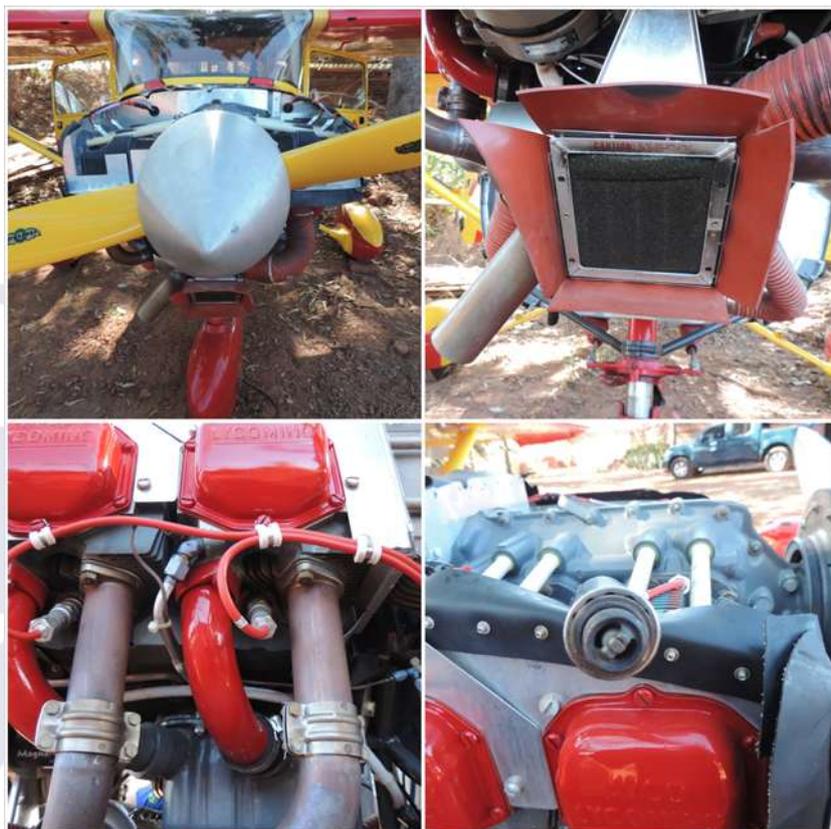
Durante a Ação Inicial, realizada horas após o pouso de emergência, não foram evidenciadas discrepâncias nos componentes do grupo motopropulsor.

Foram realizados, em oficina homologada, giros de manutenção em todas as faixas de regime, não sendo constatadas pela equipe de investigação oscilações de torque ou perda de potência.

Figuras 3, 4, 5 e 6 - A análise dos diversos componentes do grupo motopropulsor não evidenciou anormalidades que pudessem ter comprometido o seu funcionamento.
