2. Histórico do voo

A aeronave decolou do Aeródromo Nacional de Aviação (SWNV), localizado no município de Goiânia, GO, às 16h15min (UTC), para realização de um voo local, com um piloto e dois passageiros a bordo.

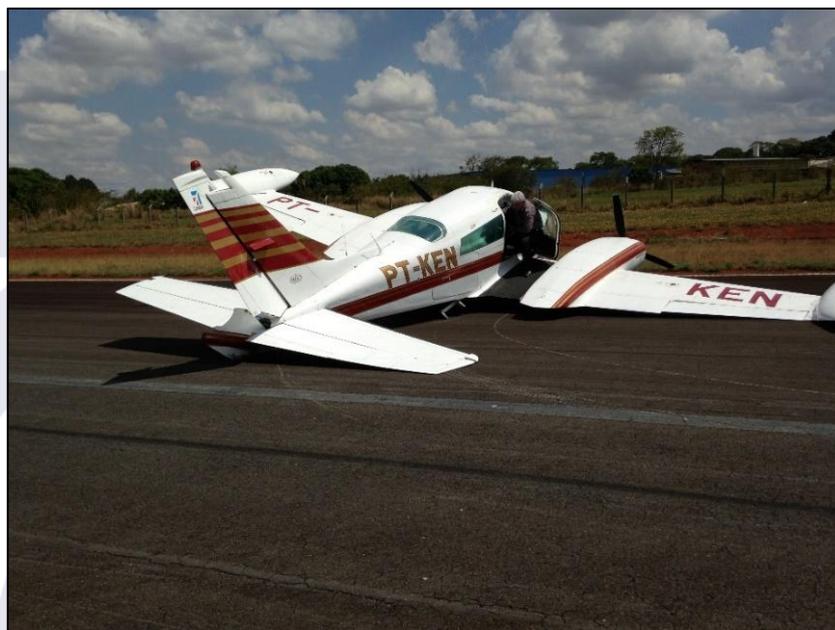
Após o pouso, ao efetuar curva à esquerda para livrar a pista principal, houve o recolhimento do trem de pouso principal direito.

O piloto e os passageiros saíram ilesos. A aeronave teve danos leves.

Figura 1 - Vista geral da aeronave após a parada total. |

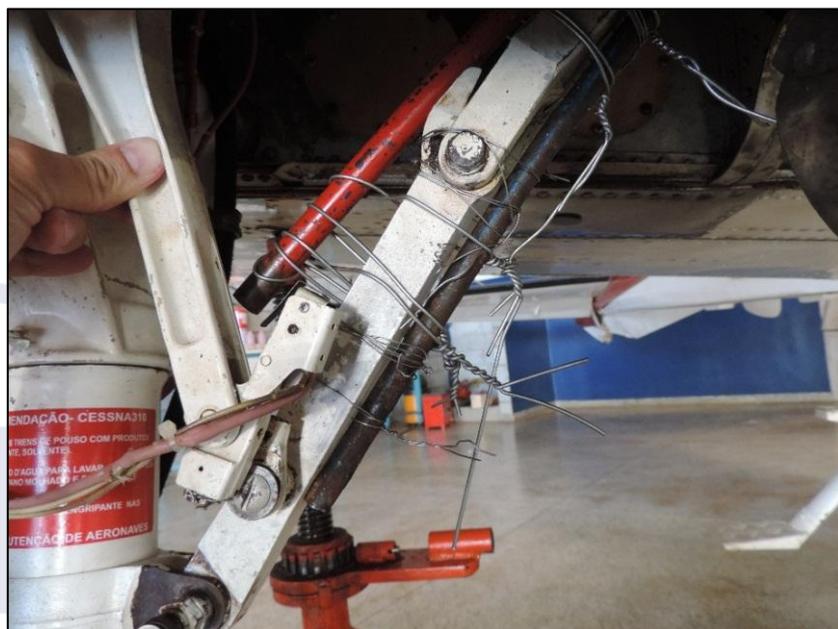
Durante a Ação Inicial, a equipe de investigação constatou que houve ruptura na parte superior do trem de pouso principal direito (Figura 2).

Este fato corrobora as conclusões do laudo acima, de que a ruptura do componente do trem de pouso direito foi causada por sobrecarga do material, quando da manobra para livrar o eixo da pista.

Figura 2 - Parte superior do trem de pouso principal direito quebrada.

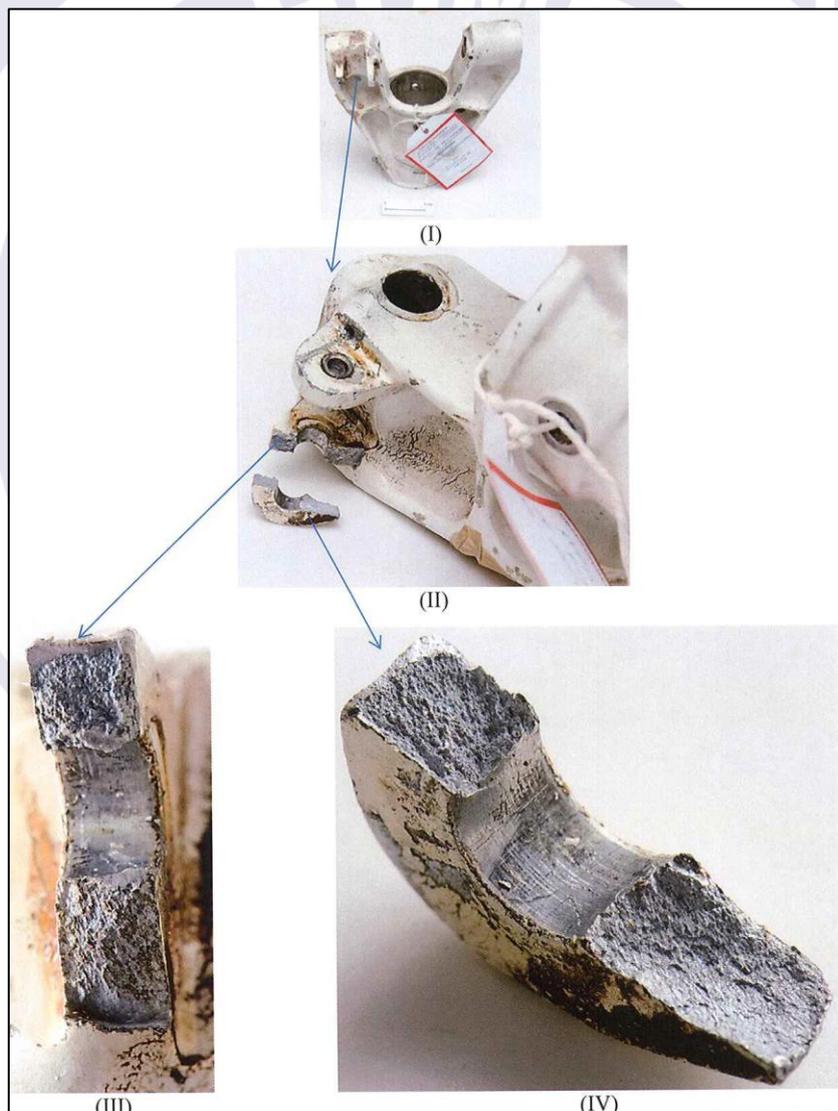
Os exames no material fraturado foram realizados nas dependências do Departamento de Ciência e Tecnologia da Aeronáutica (DCTA). A análise indicou que o componente sofreu ruptura por sobrecarga aplicada ao material, não sendo observados indícios de corrosão na região da fratura.

Figura 3 - A fratura apresentou característica típica de falha por mecanismo de sobrecarga.

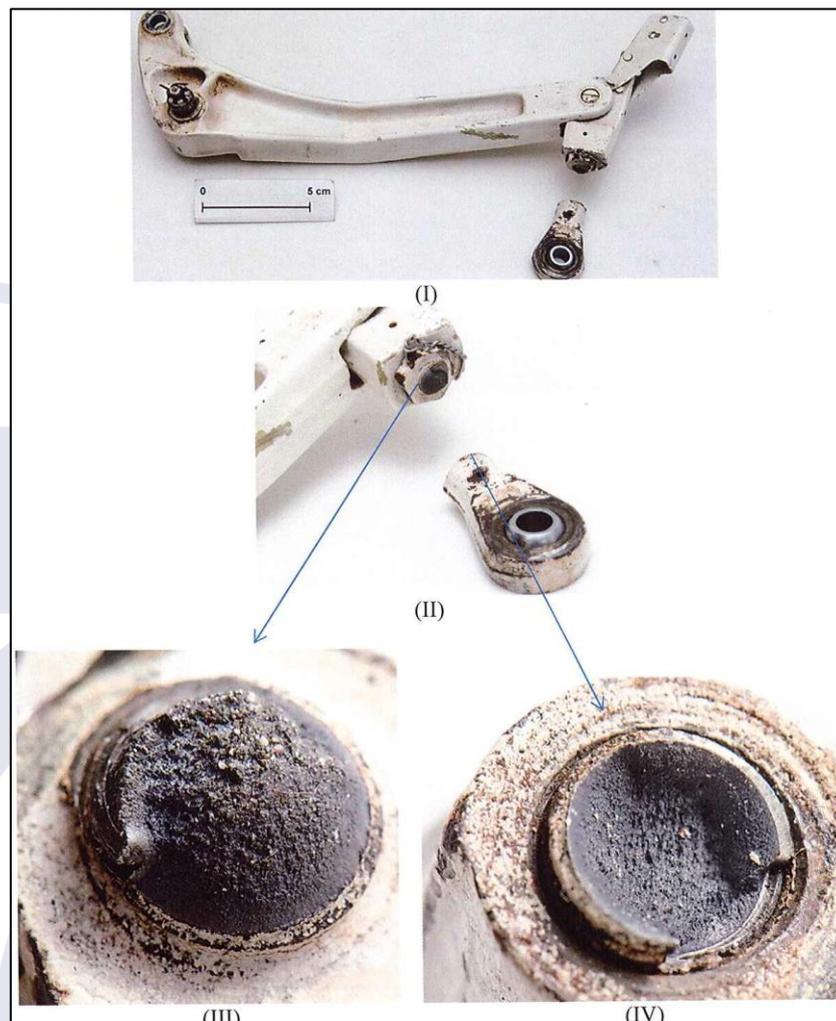
Figura 4 - A fratura apresentou característica típica de falha por mecanismo de sobrecarga. |
