## 1. Informações Factuais

## 2. Histórico do voo

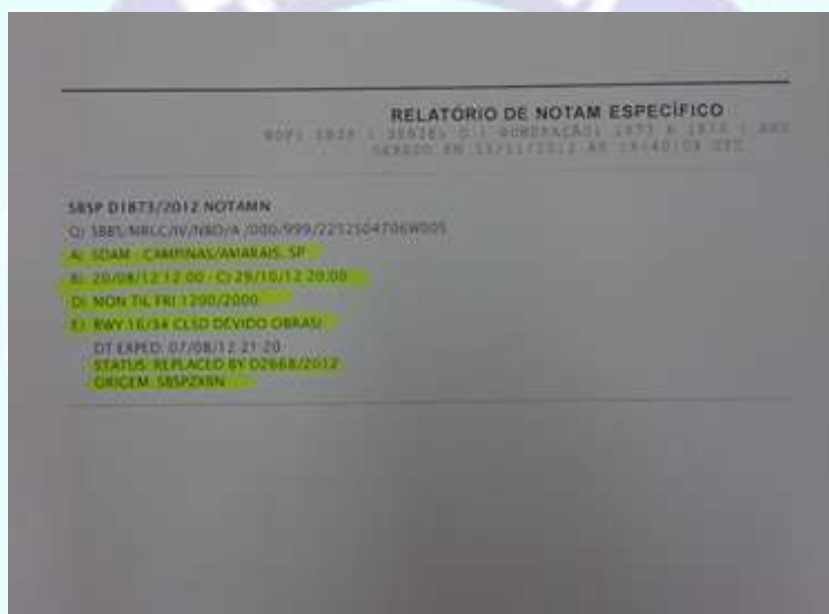
Figura 1 – NOTAM D1873, com data de validade até 29/10/2012.

Foi relatado que o piloto não solicitou que o NOTAM fosse impresso, apenas recebeu a informação pelo operador AIS, que leu a informação na tela de consulta. Assim, é possível que, ao ler o NOTAM D1873/2012, o operador tenha confundido a data 29/10/12 com 29/08/12.

O piloto pode não ter olhado atentamente a informação e ter seguido as orientações que lhe foram passadas verbalmente.

Realizar um estudo sobre a viabilidade de implementação de um sistema que restrinja a aceitação de planos de voos para aeródromos de destino e/ou de alternativa que se encontrem interditados.

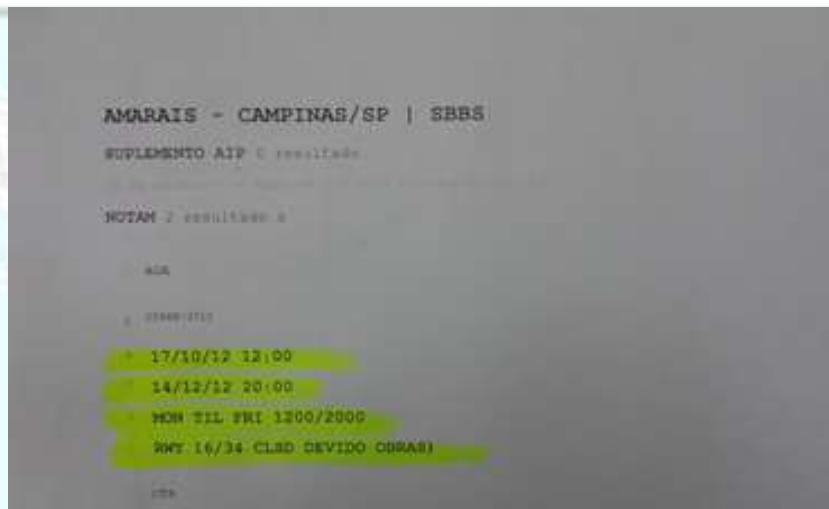
Figura 2 – NOTAM D2668.

Posteriormente, a interdição da pista foi prorrogada até 14/12/2012 pelo NOTAM D2668.
