COMANDO DA AERONÁUTICA
CENTRO DE INVESTIGAÇÃO E PREVENÇÃO DE
ACIDENTES AERONÁUTICOS

RELATÓRIO FINAL SIMPLIFICADO

DADOS DA OCORRÊNCIA								
DATA - HORA		INVESTIGAÇÃO		SUMA N°				
11ABR2020 - 10:10 (UTC)		SERIPA IV		A-049/CENIPA/2020				
CLASSIFICAÇÃO		TIPO(S)		SUBTIPO(S)				
ACIDENTE		[LOLI] PERDA DE CONDIÇÕES DE SUSTENTAÇÃO EM ROTA		NIL				
LOCALIDADE		MUNICÍPIO		UF	COORDENADAS			
BAIRRO SÃO JOÃO		IBITINGA		SP	21°44'55"S 048°49'21"W			
DADOS DA AERONAVE								
MATRÍCULA		FABRICANTE		MODELO				
NÃO HÁ		DESCONHECIDO		NIL				
OPERADOR			REGISTRO		OPERAÇÃO			
PARTICULAR			-		OUTROS			
PESSOAS A BORDO / LESÕES / DANOS À AERONAVE								
A BORDO		LESÕES					DANOS À AERONAVE	
		Ileso	Leve	Grave	Fatal	Desconhecido		
Tripulantes	1	-	-	-	1	-	Nenhum	
Passageiros	3	2	-	-	1	-	X Leve	
Total	4	2	-	-	2	-	Substancial	
							Destruída	
Terceiros	-	-	-	-	-	-	Desconhecido

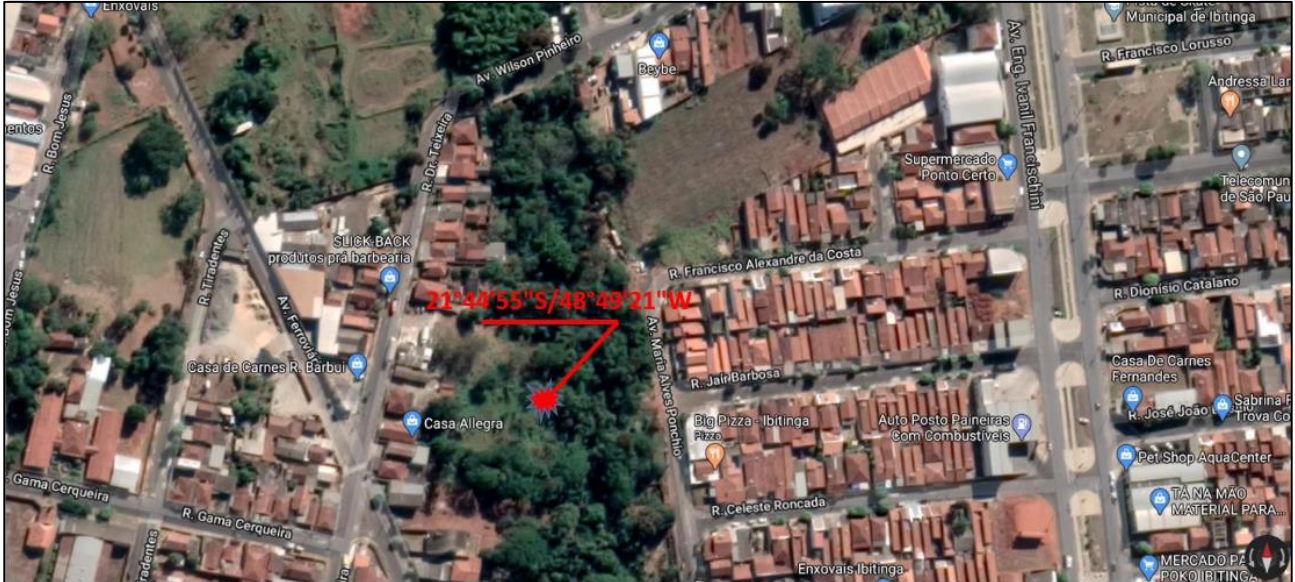
Durante o voo, houve o lançamento de dois paraquedistas. Logo após, o balão de ar quente perdeu a sustentação e veio a se chocar contra o solo.

Figura 1 - Local do acidente visto de cima.

O balão teve danos leves. O tripulante e um passageiro sofreram lesões fatais. Os outros dois passageiros (que saltaram de paraquedas) saíram ilesos.
