COMANDO DA AERONÁUTICA
CENTRO DE INVESTIGAÇÃO E PREVENÇÃO DE
ACIDENTES AERONÁUTICOS

RELATÓRIO FINAL SIMPLIFICADO

DADOS DA OCORRÊNCIA							
DATA - HORA		INVESTIGAÇÃO		SUMA Nº			
25NOV2019 - 18:53 (UTC)		SERIPA VII		A-147/CENIPA/2019			
CLASSIFICAÇÃO	TIPO(S)		SUBTIPO(S)				
ACIDENTE	[SCF-NP] FALHA OU MAU FUNCIONAMENTO DE SISTEMA/COMPONENTE		COM TREM DE POUSO				
LOCALIDADE	MUNICÍPIO	UF	COORDENADAS				
AERÓDROMO DE FLORES (SWFN)	MANAUS	AM	03°04'22"S	060°01'16"W			
DADOS DA AERONAVE							
MATRÍCULA		FABRICANTE		MODELO			
ZP-X071		PARTICULAR		CA-8SS52			
OPERADOR		REGISTRO		OPERAÇÃO			
PARTICULAR		PET		PRIVADA			
PESSOAS A BORDO / LESÕES / DANOS À AERONAVE							
A BORDO		LESÕES				DANOS À AERONAVE	
		Ileso	Leve	Grave	Fatal		
Tripulantes	2	2	-	-	-	-	Nenhum
Passageiros	-	-	-	-	-	-	Leve
Total	2	2	-	-	-	-	X Substancial
							Destruída
Terceiros	-	-	-	-	-	-	Desconhecido

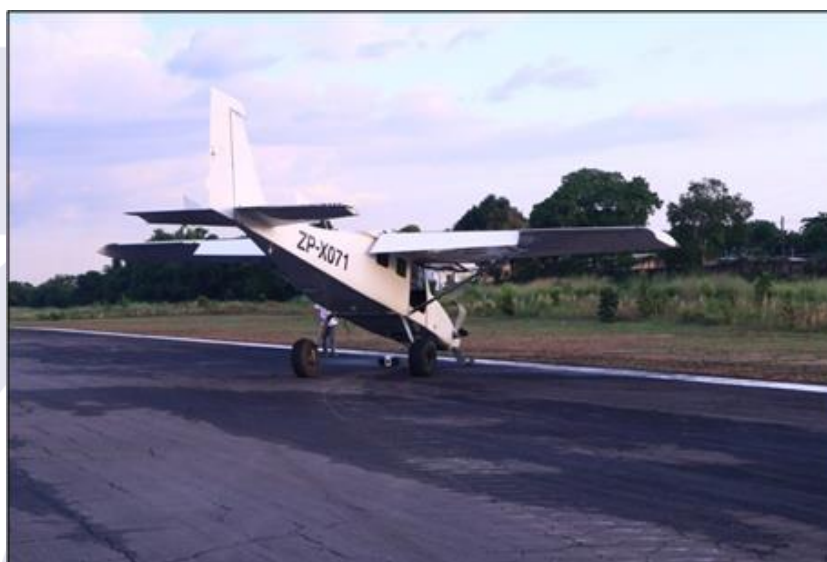
Durante o pouso na cabeceira 11 de SWFN, houve o desprendimento do conjunto roda/pneu do trem de pouso auxiliar após o toque no solo.

O avião se deslocou apoiado pela perna de força (sem o conjunto roda/pneu) até a parada total.

Figura 1 - Posição da aeronave após a ocorrência.

A aeronave teve danos substanciais e os tripulantes saíram ilesos.

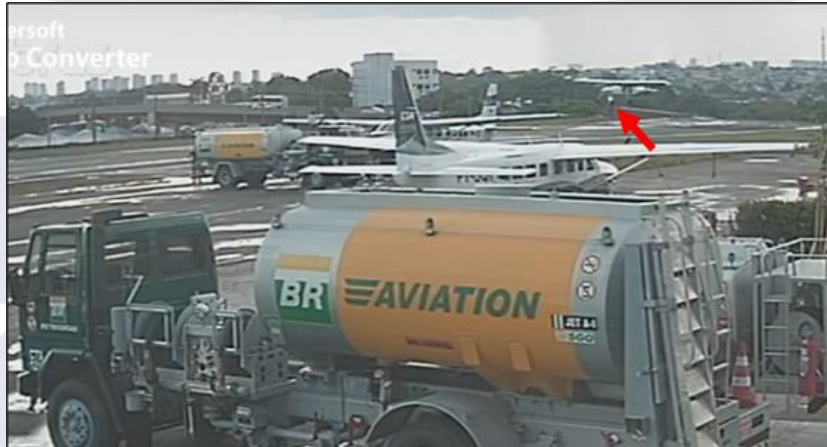
Observadores que se encontravam nas proximidades da cabeceira 11 de SWFN, no momento do pouso da aeronave, relataram que o conjunto do trem de pouso auxiliar encontrava-se a, aproximadamente, 90° defasado em relação ao sentido de voo, informação que foi corroborada por imagem de câmera de segurança (Figura 2).

Figura 2 - Imagem da aeronave chegando para pouso momentos antes do acidente. No detalhe, observa-se que o conjunto do trem de pouso auxiliar está defasado, aproximadamente, 90° à esquerda.

Em função do deslocamento do conjunto roda/pneu do trem de pouso auxiliar em relação ao sentido de voo, houve a quebra desse componente assim que ocorreu o toque no solo.

Como consequência, ocorreram danos substanciais ao conjunto de hélice, parada brusca do motor, bem como rompimento da carenagem do motor (ocasionada pela quebra do suporte do trem auxiliar), ocorrendo, ainda, a fratura do suporte do arranque gerador.

Não se descarta, entretanto, a possibilidade de ter havido pouso brusco em voos anteriores, o que pode ter causado algum comprometimento no conjunto do trem de pouso e contribuído para a sua quebra durante o pouso desta ocorrência.
