RELATÓRIO FINAL
IG - 006/CENIPA/2013

<u>OCORRÊNCIA:</u>	INCIDENTE GRAVE
<u>AERONAVE:</u>	PP-COR
<u>MODELO:</u>	EMB-500
<u>DATA:</u>	16JAN2013

O presente Relatório Final refere-se ao incidente aeronáutico grave com a aeronave PP-COR, modelo EMB-500, ocorrido em 16JAN2013, classificado como perda de controle no solo.

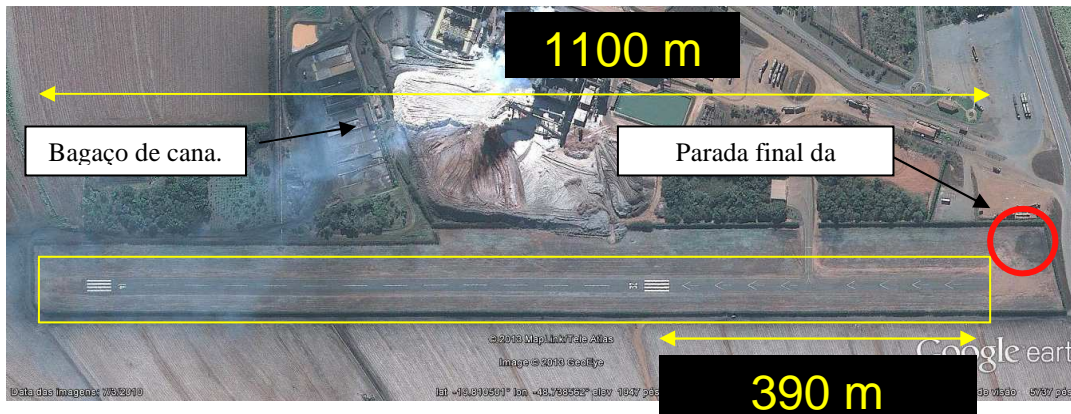
Na lateral esquerda da pista 14 encontrava-se uma concentração de bagaço de cana-de-açúcar, um subproduto do processo produtivo da Usina, dispersando grande quantidade de pó na pista de pouso pela ação do vento.

Figura 1 - Pista de pouso e decolagem do aeródromo de Campo Florido (SNLF).

Foi identificada a presença de uma enorme quantidade de bagaço de cana, um subproduto do processo produtivo da Usina, concentrado na lateral esquerda da pista 14, contaminando a pista de pouso, quando da dispersão do pó do bagaço pela ação do vento.

Entretanto, a presença de uma enorme quantidade de bagaço de cana-de-açúcar concentrada na lateral esquerda da pista 14, pode ter agravado as consequências da ocorrência, em função da contaminação da pista pelo pó do bagaço espalhado pela ação do vento, diminuindo o coeficiente de atrito da superfície asfaltada, ao criar trechos escorregadiços, principalmente, nas condições de pista molhada.

Atuar, junto à **USINA CORURIFE AÇÚCAR E ÁLCOOL**, de modo a garantir que sejam adotadas ações no sentido de remanejar o bagaço de cana-de-açúcar, depositado na área de manobras do aeródromo, em função da contaminação da pista pela dispersão do pó deste subproduto, o que acarreta a diminuição do coeficiente de atrito da superfície asfaltada, principalmente, nas condições de pista molhada, colocando em risco o controle das aeronaves no solo.

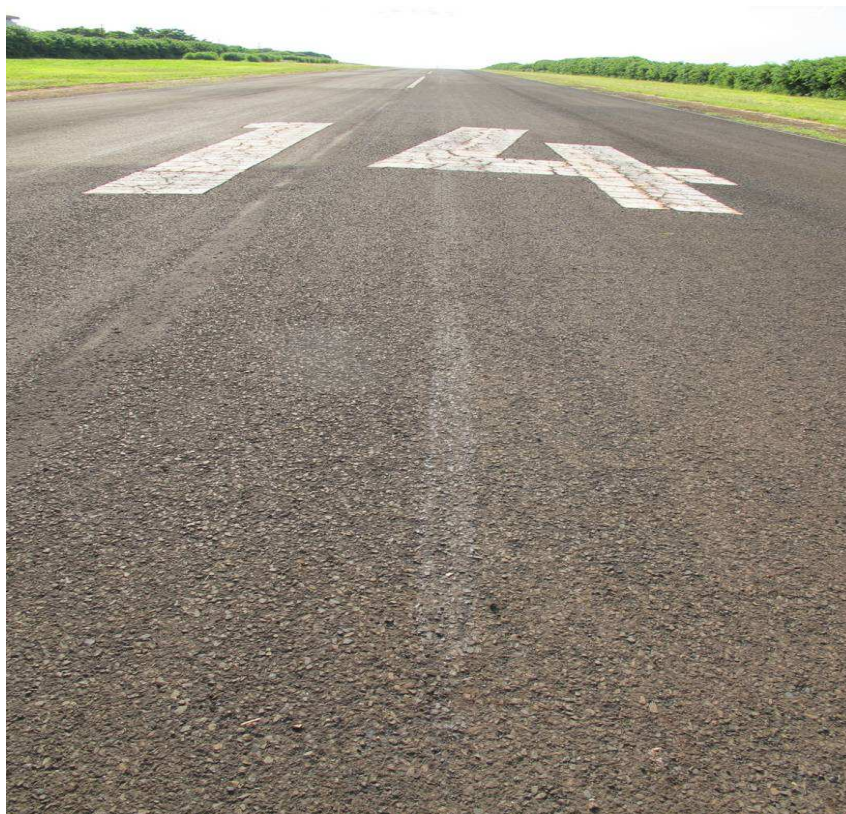
Foi verificado que os pneus da aeronave não tinham marcas de recozimento de borracha, ou seja, não havia indícios de hidroplanagem com formação de vapor. Não havia na pista marcas de pneus resultantes de travamento de freios e nem havia marcas consistentes de travamento nos pneus.

Os pneus da aeronave deixaram marcas contínuas e esbranquiçadas na pista, indicando que houve atuação dos freios e contato dos pneus com a superfície.

Figura 3 – Marcas da roda direita na pista de pouso.

Foi observado que os pneus da aeronave deixaram marcas longas, esbranquiçadas e contínuas na pista, indicando que houve atuação dos freios e contato dos pneus com a superfície, não apresentando sinais de derrapagem ou de hidroplanagem.
