## CENTRO DE INVESTIGAÇÃO E PREVENÇÃO DE ACIDENTES AERONÁUTICOS

### RELATÓRIO FINAL SIMPLIFICADO (SUMA)

DADOS DA OCORRÊNCIA			
Nº DA OCORRÊNCIA	DATA - HORA	INVESTIGAÇÃO	SUMA Nº
124/IG/2014	11/JUL/2014 - 13:00 (UTC)	SERIPA II	IG-124/CENIPA/2014
CLASSIFICAÇÃO DA OCORRÊNCIA	TIPO DA OCORRÊNCIA	COORDENADAS	
INCIDENTE GRAVE	FALHA DO MOTOR EM VOO	03°59'23"S	038°48'17"W
LOCALIDADE		MUNICÍPIO	UF
FAZENDA VITÓRIA		MARANGUAPE	CE

DADOS DA AERONAVE		
MATRÍCULA	FABRICANTE	MODELO
PP-DSZ	CESSNA AIRCRAFT	170
OPERADOR	REGISTRO	OPERAÇÃO
PARTICULAR	TPP	PRIVADA

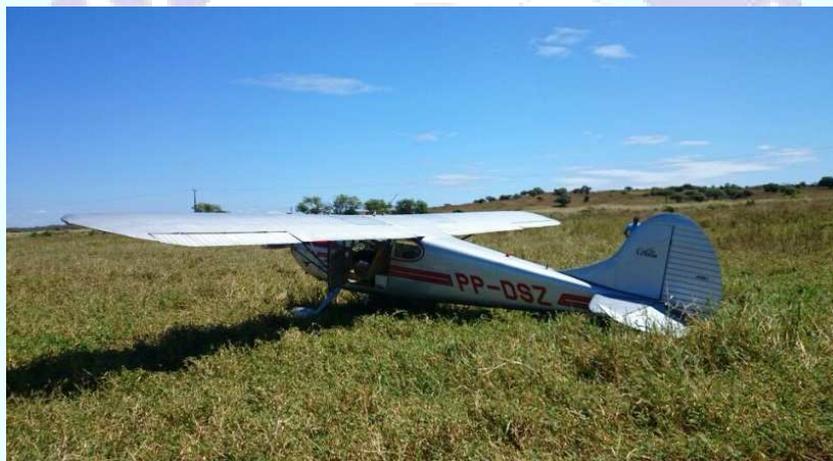
Não houve danos à aeronave.

Figura 1 - Situação da aeronave após a ocorrência.

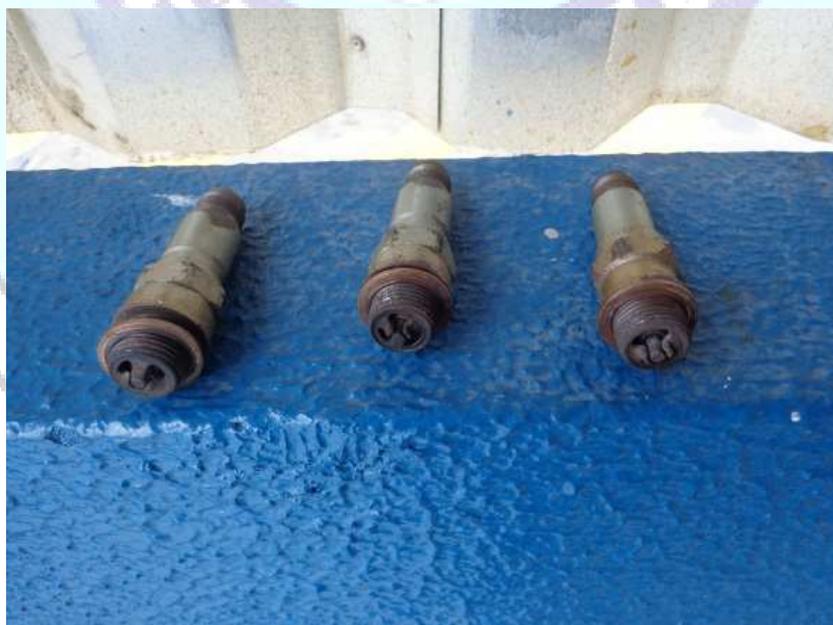
A análise do sistema de ignição da aeronave mostrou que três das oito velas (Figura 2) apresentavam corrosão nos respectivos ignitores. Alguns dos cabos de vela apresentavam danos na childragem (Figura 3).

Figura 2 - Aspecto das velas de ignição.

Durante o teste funcional do motor da aeronave, não foi identificada qualquer tipo de falha no sistema de ignição.

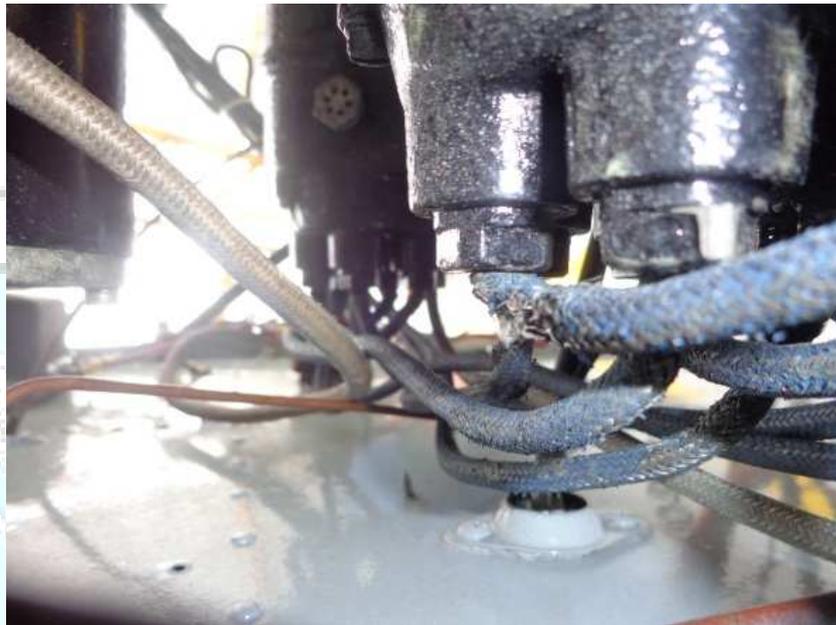
Figura 3 - Aspecto dos cabos de velas.

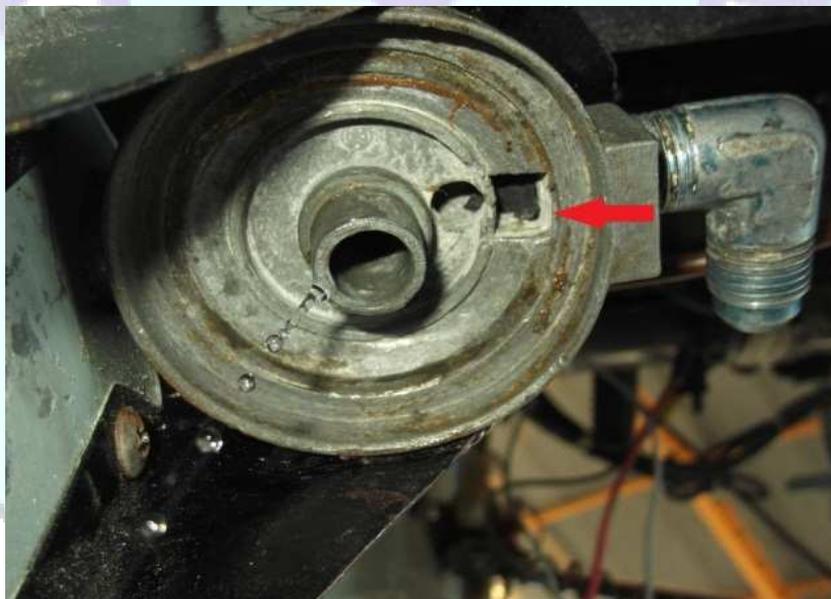
No decorrer da pesquisa de pane, que ocorreu posteriormente na oficina, foi encontrado um fragmento de borracha dentro do decantador de drenagem (Figura 4), localizado entre dois orifícios da linha de combustível para o carburador, após o filtro de combustível.

Figura 4 - Local onde foi localizado o fragmento de borracha.

Tudo indica que o fragmento encontrado foi proveniente da antiga mangueira de combustível que ligava o decantador de drenagem ao carburador, substituída durante a última manutenção de 100h, tendo em vista que o diâmetro do orifício da saída do decantador é compatível com o tamanho do fragmento de borracha encontrado (Figura 6), e que a mangueira que se encontrava instalada no motor da aeronave no momento do incidente apresentava-se em perfeitas condições.

Dessa forma, pode-se presumir que o fragmento de borracha encontrado resultou na obstrução do orifício de saída de combustível do decantador de drenagem para o carburador, ocasionando a redução/interrupção do fornecimento de combustível, com a consequente perda de potência e apagamento do motor.

Foi recomendado aos mecânicos da oficina mantenedora da aeronave, que redobrassem os cuidados por ocasião da realização de serviços de manutenção nas mangueiras do sistema de combustível das aeronaves, buscando evitar que a presença de resíduos venha a comprometer o funcionamento dos motores.

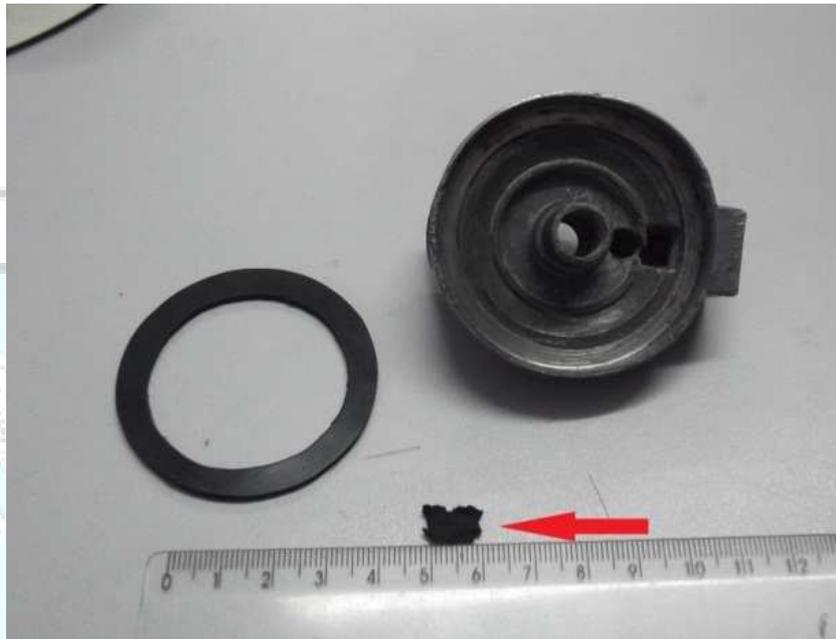
Figura 5 - Junta do decantador de drenagem, fragmento de borracha encontrado e tampa do decantador.

Nessa mesma pesquisa, foi constatada a integridade da junta de vedação do decantador de drenagem (Figura 5), eliminando a possibilidade do fragmento de borracha ser oriundo da referida junta.

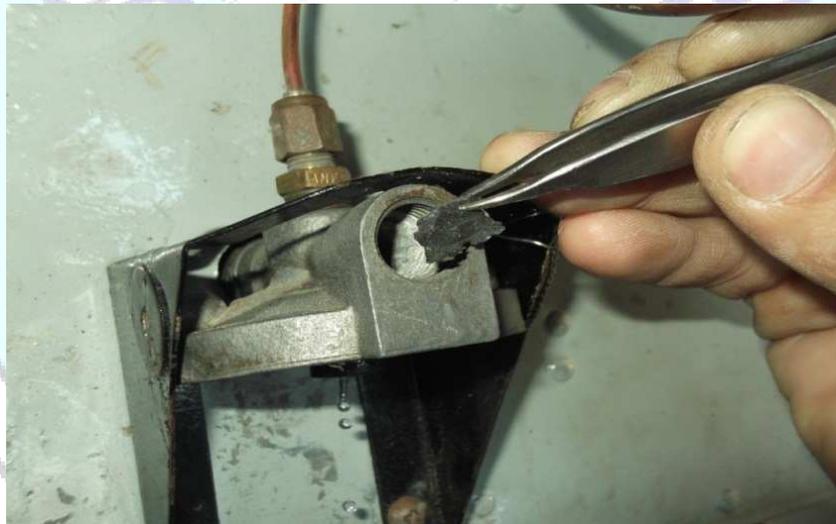
Figura 6 - Saída da linha de combustível para o carburador.
