## CENTRO DE INVESTIGAÇÃO E PREVENÇÃO DE ACIDENTES AERONÁUTICOS

### RELATÓRIO FINAL SIMPLIFICADO (SUMA)

DADOS DA OCORRÊNCIA			
Nº DA OCORRÊNCIA	DATA - HORA	INVESTIGAÇÃO	SUMA Nº
114/IG/2014	23/JUN/2014 - 13:45 (UTC)	SERIPA V	IG-114/CENIPA/2014
CLASSIFICAÇÃO DA OCORRÊNCIA	TIPO DA OCORRÊNCIA	COORDENADAS	
INCIDENTE GRAVE	OUTROS	30°50'22"S	055°34'02"W
LOCALIDADE	MUNICÍPIO	UF	
FAZENDA DA PAZ - SIXD	SANTANA DO LIVRAMENTO	RS

DADOS DA AERONAVE		
MATRÍCULA	FABRICANTE	MODELO
PP-DUR	RAYTHEON AIRCRAFT	G58
OPERADOR	REGISTRO	OPERAÇÃO
DURLICOUROS IND.COM. COUROS EXP.IMP.	TPP	PRIVADA

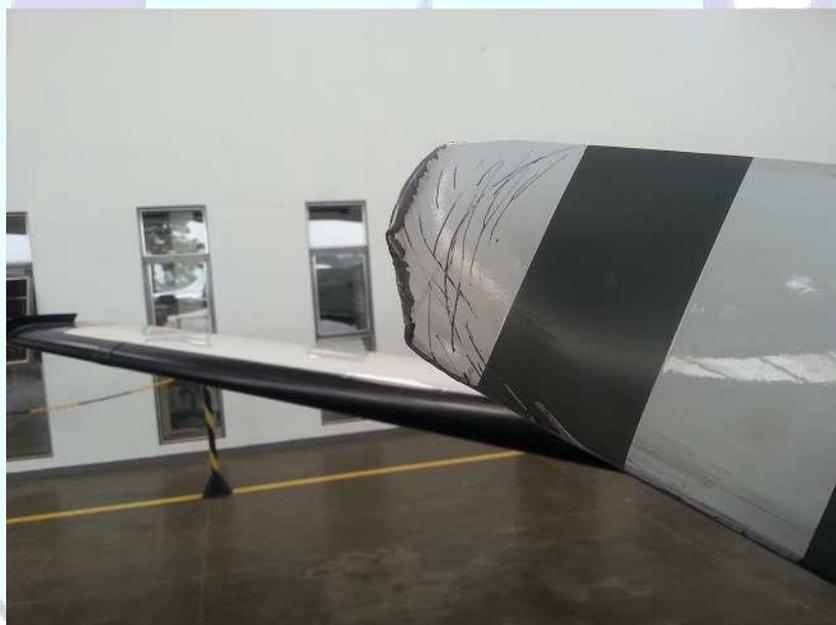
Em SIXD, a aeronave colidiu contra um objeto, danificando uma pá da hélice direita e a fuselagem da aeronave.

A hipótese de que a aeronave colidiu contra os pneus que marcam os limites da pista de pouso foi considerada a mais provável, tendo em vista as condições do aeródromo e os danos causados à aeronave.

Desta forma, observa-se que a aeronave realizou dois trechos de voo em pane, possivelmente com o motor direito reduzido ou, até mesmo, cortado, para evitar a vibração que seria causada pelo dano da hélice direita.

Figura 2 - Dano à hélice direta.

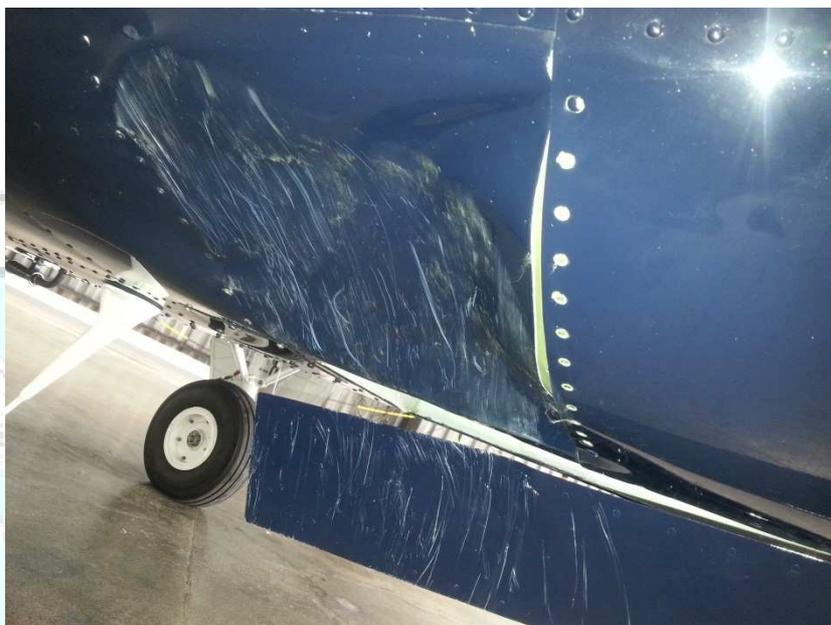
Figura 3 - Danos à fuselagem.

- j) a aeronave teve danos substanciais na hélice direita e na fuselagem; e
- k) o piloto e os passageiros saíram ilesos.
