COMANDO DA AERONÁUTICA CENTRO DE INVESTIGAÇÃO E PREVENÇÃO DE ACIDENTES AERONÁUTICOS

RELATÓRIO FINAL SIMPLIFICADO (SUMA)

DADOS DA OCORRÊNCIA			
Nº DA OCORRÊNCIA	DATA - HORA	INVESTIGAÇÃO	SUMA Nº
166/IG/2013	16/SET/2013 - 17:02 (UTC)	SERIPA III	IG-166/CENIPA/2013
CLASSIFICAÇÃO DA OCORRÊNCIA	TIPO DA OCORRÊNCIA	COORDENADAS	
INCIDENTE GRAVE	PERDA DE CONTROLE NO SOLO	20°44'19"S	043°47'53"W
LOCALIDADE	MUNICÍPIO	UF	
AERÓDROMO CONSELHEIRO LAFAIETE - SNKF	CONSELHEIRO LAFAIETE	MG

DADOS DA AERONAVE		
MATRÍCULA	FABRICANTE	MODELO
PP-EPA	NEIVA	EMB-810D
OPERADOR	REGISTRO	OPERAÇÃO
SECRETARIA DE ESTADO DE AGRICULTURA PECUÁRIA E ABASTECIMENTO DE MINAS GERAIS	ADE	PRIVADA

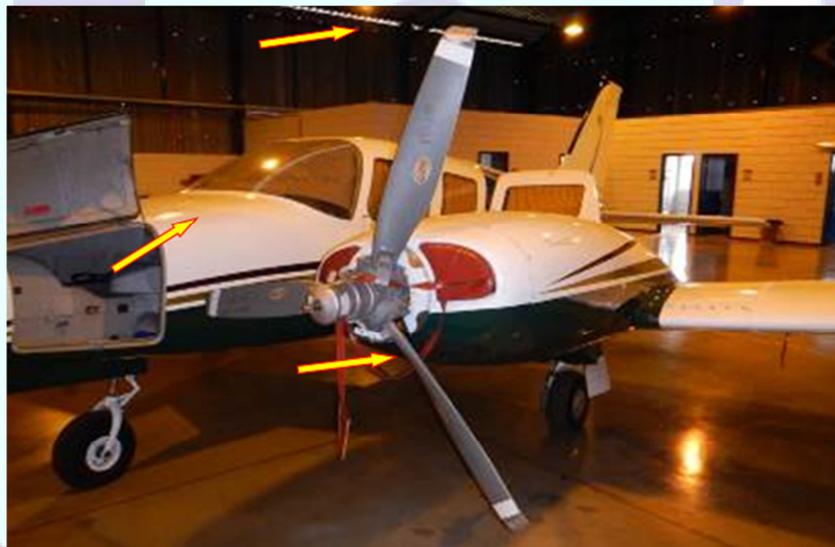
A aeronave teve avarias na hélice esquerda e os tripulantes saíram ilesos.

A aeronave começou a voltar para o meio da pista, mas entrou em *porpoising* durante a manobra, o que provocou o choque da hélice contra o solo.

Figura 1 - Situação da hélice esquerda após a ocorrência.

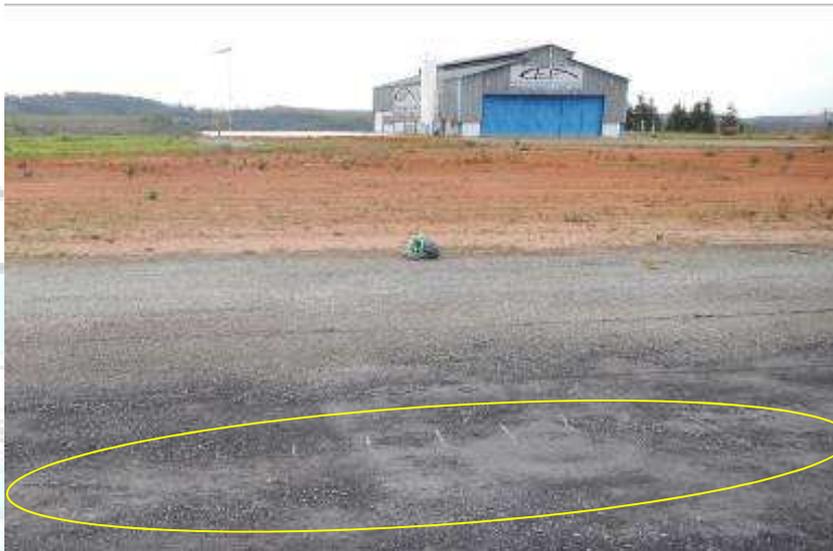
Durante o planeio, a ação do vento fez a aeronave derivar para a direita e levantar a asa esquerda. Isso fez com que a aeronave se aproximasse da lateral direita, quase saindo da pista.

Figura 2 - Marcas da hélice esquerda no lado direita da pista.
