RELATÓRIO FINAL
IG - 092/CENIPA/2014

OCORRÊNCIA:	INCIDENTE GRAVE
AERONAVE:	PP-EPV
MODELO:	C-208B
DATA:	03MAIO2014

O presente Relatório Final refere-se ao incidente aeronáutico grave com a aeronave PP-EPV, modelo C-208B, ocorrido em 03MAIO2014, classificado como “falha de sistema/componente”.

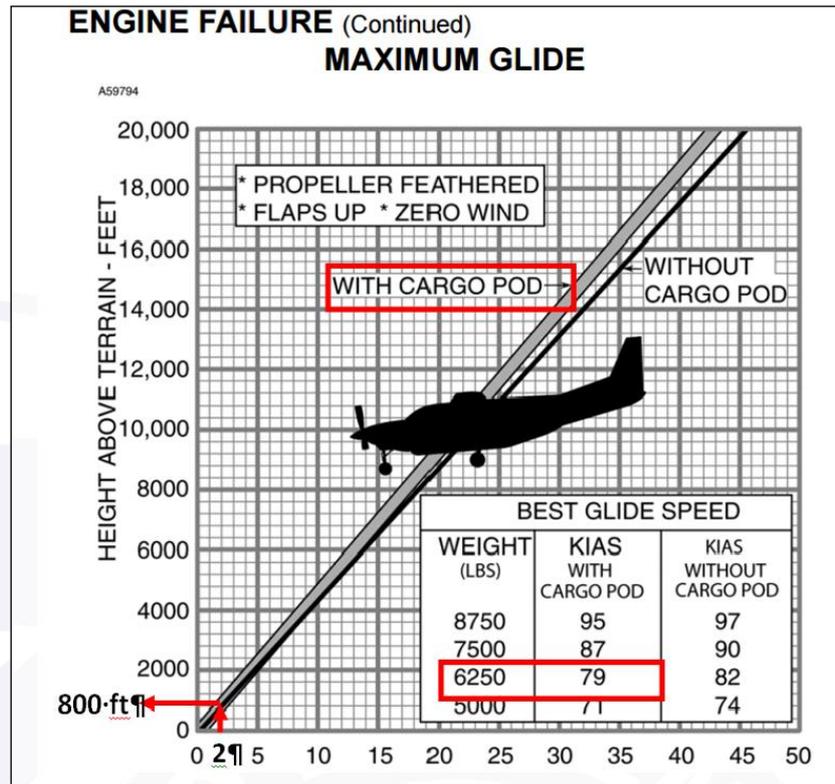
Figura 1 – Gráfico de melhor planeio.

O gráfico da Figura 1, retirado do *Airplane Fligth Manual* (AFM) indicava que, a 2 NM da pista, a aeronave deveria estar a pelo menos 800 ft de altura e nas seguintes condições, a fim de conseguir realizar o planeio sem motor até a cabeceira:

- hélice embandeirada;
- peso de 6.250 lbs (2.834 kg);
- velocidade de 79 kt (com *cargo pod*);
- vento nulo;

Portanto, conforme demonstrado nas figuras 1 e 2 (1.19 – Informações adicionais), seria possível prosseguir em voo de planeio, sem motor e com flape recolhido, até a pista.
