CENTRO DE INVESTIGAÇÃO E PREVENÇÃO DE ACIDENTES AERONÁUTICOS

RELATÓRIO FINAL SIMPLIFICADO (SUMA)

DADOS DA OCORRÊNCIA			
Nº DA OCORRÊNCIA	DATA - HORA	INVESTIGAÇÃO	SUMA Nº
057/IG/2014	17/MAR/2014 - 19:48 (UTC)	SERIPA V	IG-057/CENIPA/2014
CLASSIFICAÇÃO DA OCORRÊNCIA	TIPO DA OCORRÊNCIA	COORDENADAS	
INCIDENTE GRAVE	PERDA DE CONTROLE NO SOLO	25°24'12"S	049°14'01"W
LOCALIDADE	MUNICÍPIO	UF	
AERÓDROMO BACACHERI - SBBI	CURITIBA	PR

DADOS DA AERONAVE		
MATRÍCULA	FABRICANTE	MODELO
PP-FHN	AERO BOERO	AB-115
OPERADOR	REGISTRO	OPERAÇÃO
AEROCLUBE DO PARANÁ	PRI	INSTRUÇÃO

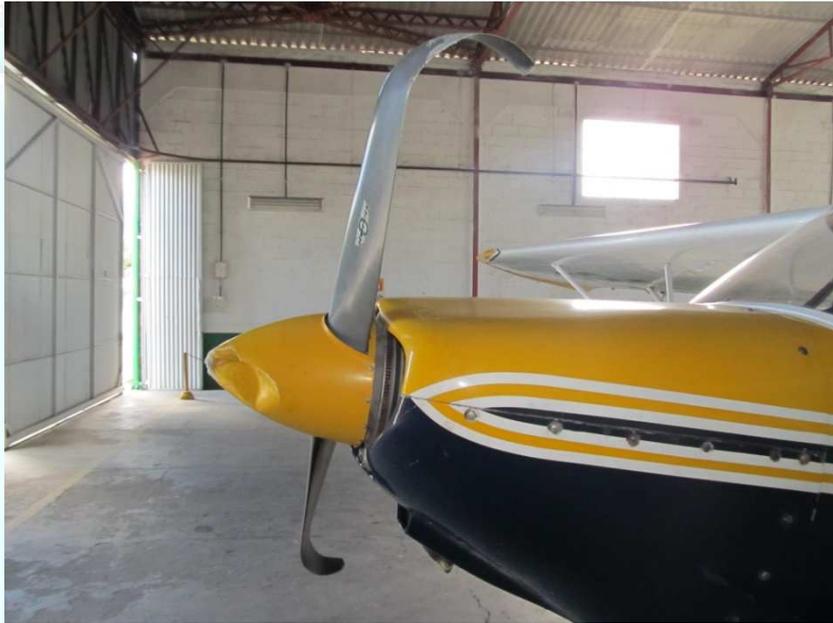
Após o pouso final, ao executar o taxi para livrar a pista na intersecção *Charlie*, ambos os pilotos acionaram os freios da aeronave, que levantou a cauda e tocou a hélice no chão.

A aeronave teve danos na hélice, *spinner* e escapamento.

Figura 1 - Situação da hélice e do *spinner* após a ocorrência.

No momento da frenagem, a aeronave encontrava-se com velocidade um pouco mais alta que a normal para realização do taxiamento, o que obrigou o piloto a usar o freio com maior intensidade.

Nesse momento, o instrutor também aplicou os freios, por julgar que o piloto-aluno não estava aplicando os freios com a intensidade necessária para a manobra.

Houve uma falha na comunicação entre instrutor e aluno, demonstrando que a coordenação de cabine não foi realizada adequadamente, uma vez que permitiu que ambos os tripulantes utilizassem os freios concomitantemente, ampliando a força de frenagem além do que deveria ser utilizado.

Atuar, junto ao Aeroclube do Paraná, de modo a garantir a adoção de ações no sentido melhorar a supervisão das atividades de instrução.
