## 1. Informações Factuais

## **2. Histórico do voo**

Durante o pouso final, o trem de pouso esquerdo da aeronave colapsou, vindo a aeronave perder a reta para a esquerda ultrapassando o limite lateral da pista.

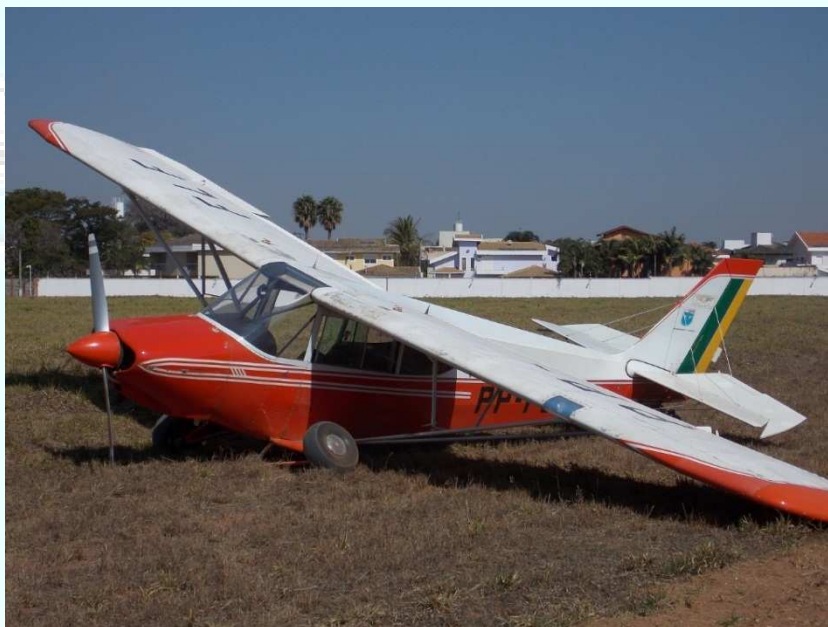
A aeronave teve danos no trem de pouso e na ponta da asa esquerda.

Figura 1 - Situação da aeronave após a ocorrência.

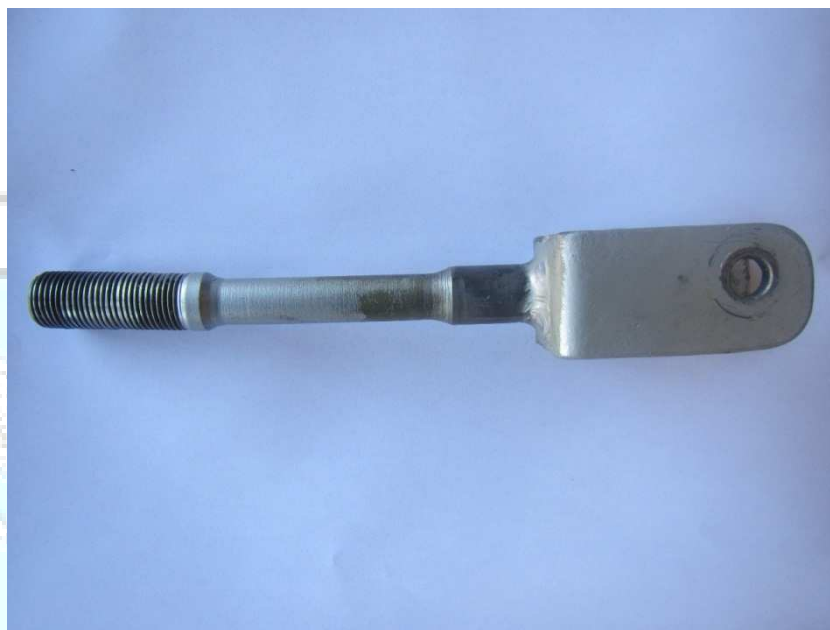
Após a parada total da aeronave, os pilotos verificaram que o garfo de fixação do trem de pouso na fuselagem (PN 1005-18) havia se desprendido completamente.

Posteriormente, durante a verificação do componente, observou-se que a peça não havia rompido, mas a porca autofrenante (PN 1005-22) havia saído completamente.

Figura 2 -Garfo de fixação do trem de pouso com deformação.

O garfo apresentava deformação decorrente da aterragem seguida da soltura peça.

Durante a investigação, foi observado que os fios de rosca da peça estavam bastante desgastados, comprometendo a fixação da porca no local, fator este que contribuiu para soltura da porca.

A oficina de manutenção que realizou o serviço foi orientada a verificar a condição do fio de rosca dos garfos de fixação do trem de pouso, além do estado geral e suas respectivas porcas com maior atenção durante as inspeções de 100, 500 e 1000 horas.

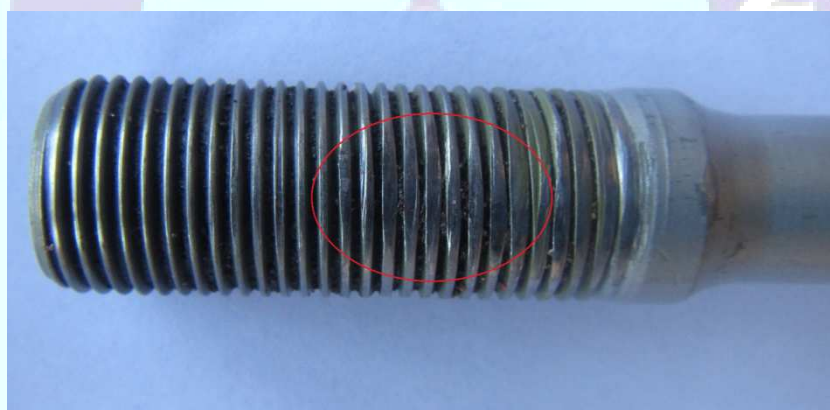
Figura 3 -Detalhe do fio de rosca do garfo desgastado.

Estas duas condições observadas fizeram com que a fixação do trem de pouso da aeronave não estivesse firme, havendo movimentação e atrito entre porca e o fio de

rosca, que em última instância cedeu, vindo o trem de pouso esquerdo a se deslocar na corrida após o pouso, e resultando na perda de controle direcional no solo.

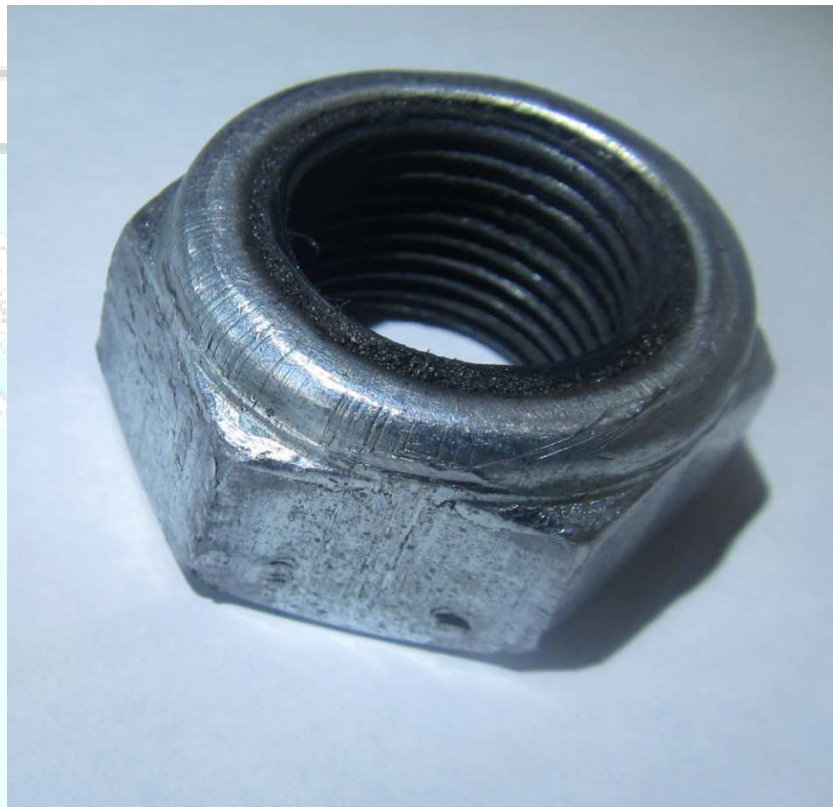
Além disso, observou-se que a porca responsável pela fixação da peça estava com a película de nylon, que assegurava sua propriedade autofrenante, significativamente desgastada.

Em uma verificação simples, observou-se que a porca podia ser instalada no fio de rosca do garfo sem a utilização de ferramentas, apenas com as mãos. Este fato denota que a porca utilizada tinha sua propriedade autofrenante comprometida, pois esta deveria oferecer resistência ao ser rosqueada, caso possuísse a película de nylon íntegra.

É importante ressaltar que existe a previsão de observar as condições deste conjunto nas inspeções de 100, 500 e 1000 horas e é precípua a substituição destas peças caso seja verificado desgaste.

Figura 4 - Porca autofrenante.
