CENTRO DE INVESTIGAÇÃO E PREVENÇÃO DE ACIDENTES AERONÁUTICOS

RELATÓRIO FINAL SIMPLIFICADO (SUMA)

DADOS DA OCORRÊNCIA			
Nº DA OCORRÊNCIA	DATA - HORA	INVESTIGAÇÃO	SUMA Nº
132/IG/2014	11/AGO/2014 - 11:15 (UTC)	SERIPA V	IG-132/CENIPA/2014
CLASSIFICAÇÃO DA OCORRÊNCIA	TIPO DA OCORRÊNCIA	COORDENADAS	
INCIDENTE GRAVE	PERDA DE CONTROLE NO SOLO	25°24'28"S	049°13'48"W
LOCALIDADE		MUNICÍPIO	UF
AERÓDROMO BACACHERI (SBBI)		CURITIBA	PR

DADOS DA AERONAVE			
MATRÍCULA	FABRICANTE	MODELO	
PP-GBK	AERO BOERO	AB-115	
OPERADOR		REGISTRO	OPERAÇÃO
AEROCLUBE DO PARANÁ		PRI	INSTRUÇÃO

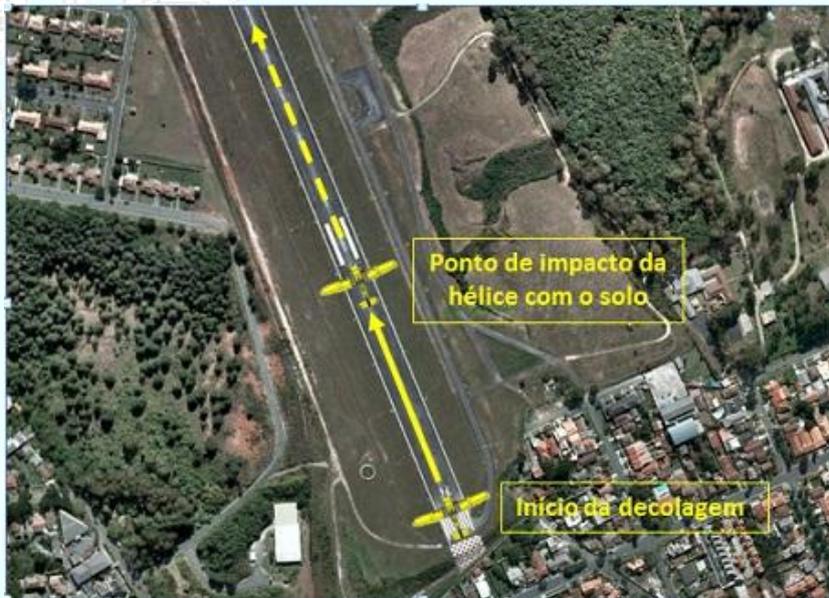
Durante a corrida de decolagem, ao atingir a velocidade de rotação, a aluna ergueu em demasia a cauda da aeronave e a hélice colidiu contra a pista.

Figura 1 - Trajetória da aeronave.

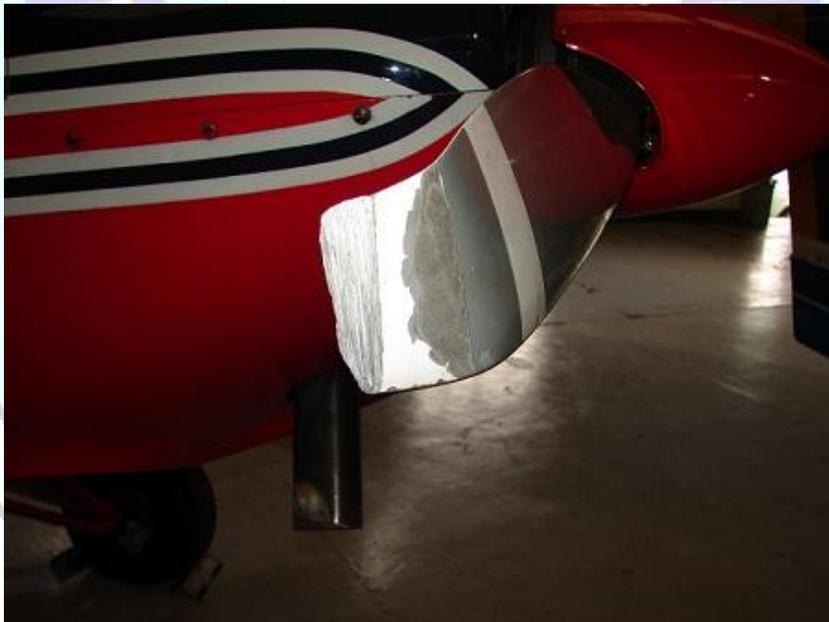
A aeronave teve danos substanciais na hélice e motor.

Figura 1 - Dano na hélice da aeronave.

Até a data do ocorrido, havia realizado 2 (dois) voos, sendo um de adaptação e outro de revisão, ambos com o mesmo instrutor. Sendo assim, após dez meses afastado da atividade aérea e considerando a sua pouca experiência, é possível que o piloto-aluno não tivesse alcançado o nível requerido na PS-11 para realizar a decolagem..

- j) durante a corrida de decolagem a hélice colidiu contra a pista;
- k) a aeronave teve danos substanciais na hélice e no motor; e
- l) os tripulantes saíram ilesos.
