CENTRO DE INVESTIGAÇÃO E PREVENÇÃO DE ACIDENTES AERONÁUTICOS

RELATÓRIO FINAL SIMPLIFICADO (SUMA)

DADOS DA OCORRÊNCIA			
Nº DA OCORRÊNCIA	DATA - HORA	INVESTIGAÇÃO	SUMA Nº
156/IG/2013	31/AGO/2013 - 15:10 (UTC)	SERIPA V	IG-156/CENIPA/2013
CLASSIFICAÇÃO DA OCORRÊNCIA	TIPO DA OCORRÊNCIA	COORDENADAS	
INCIDENTE GRAVE	PERDA DE CONTROLE NO SOLO	28°19'16"S	052°49'15"W
LOCALIDADE	MUNICÍPIO	UF	
AERÓDROMO DE CARAZINHO - (SSKZ)	CARAZINHO	RS

DADOS DA AERONAVE		
MATRÍCULA	FABRICANTE	MODELO
PP-GFN	AERO BOERO	AB-180
OPERADOR	REGISTRO	OPERAÇÃO
AERoclube de Carazinho	PRI	INSTRUÇÃO

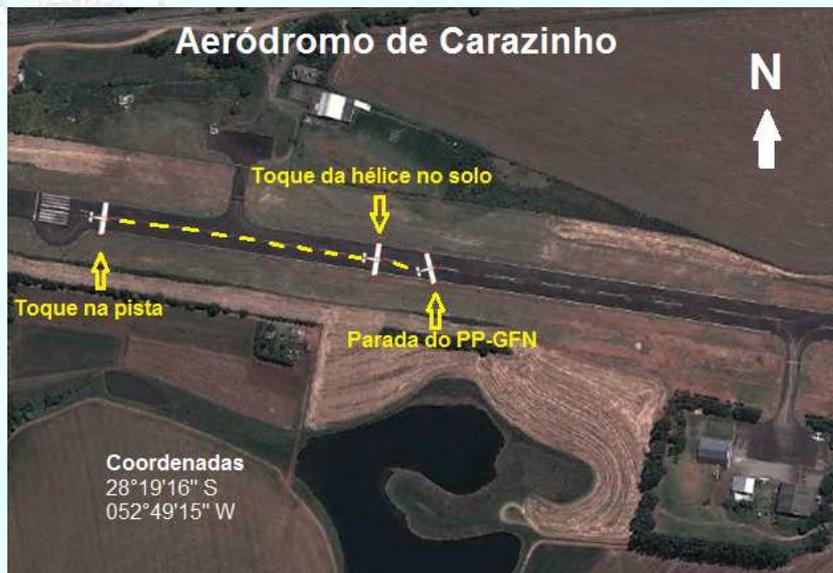
Após o pouso, a aeronave perdeu a reta para a esquerda.

No intuito de manter o controle direcional, o piloto aplicou pedal direito e, de forma inadvertida, acionou bruscamente o freio da aeronave do lado direito.

Com esta ação, o nariz da aeronave baixou e a hélice tocou na pista.

Figura 1 - Croqui da ocorrência.

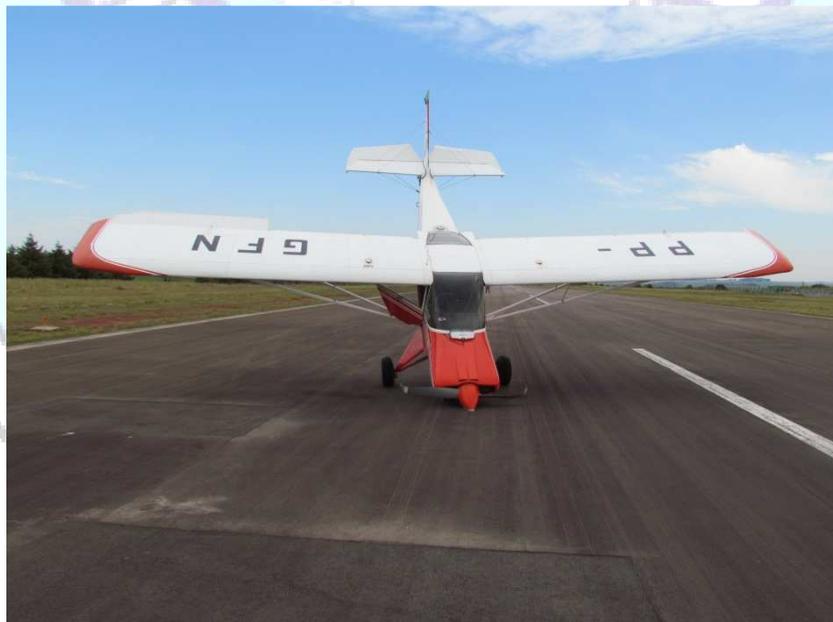
A aeronave teve danos substanciais na hélice, no motor e na fuselagem.

Figura 2 - Situação da aeronave após a parada total.

- k) com esta ação, o nariz da aeronave baixou e a hélice tocou a pista, parando com 45º de atitude (picado).
- l) a aeronave teve danos substanciais na hélice, no motor e na fuselagem; e
