**COMANDO DA AERONÁUTICA**  
**CENTRO DE INVESTIGAÇÃO E PREVENÇÃO DE**  
**ACIDENTES AERONÁUTICOS**  
**SUMA DE INVESTIGAÇÃO**

| DADOS DA OCORRÊNCIA | | | | | |
|---|---|---|---|---|---|
| --- | 21/DEZ/2012 – 09:43 (UTC) | | SERIPA IV | IG-159/CENIPA/2013 | |
| INCIDENTE GRAVE | | PERDA DE CONTROLE NO SOLO | | 21°08'11"S | 047°46'36"W |

| DADOS DA AERONAVE | | | | | |
|---|--|---|---|---|--|
| PP-GMB | | AERO BOERO | | AB-115 | |

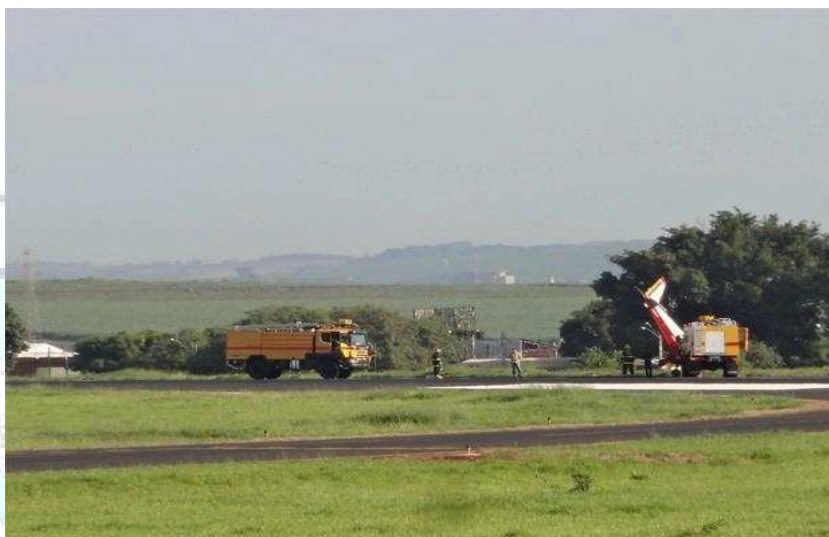
No pouso de regresso do voo, durante o toque da aeronave na cabeceira da pista 18 do Aeródromo de Ribeirão Preto (SBRP), o piloto perdeu o controle, curvando para a esquerda. Em seguida, a aeronave baixou a asa direita, havendo então a colisão da ponta da asa no solo. O avião saiu pela lateral esquerda da pista e pilonou em terreno de vegetação rasteira.

A aeronave teve danos na hélice, motor, trem de pouso direito e ponta de asa direita.

Figura 1 - Situação da aeronave após a ocorrência.

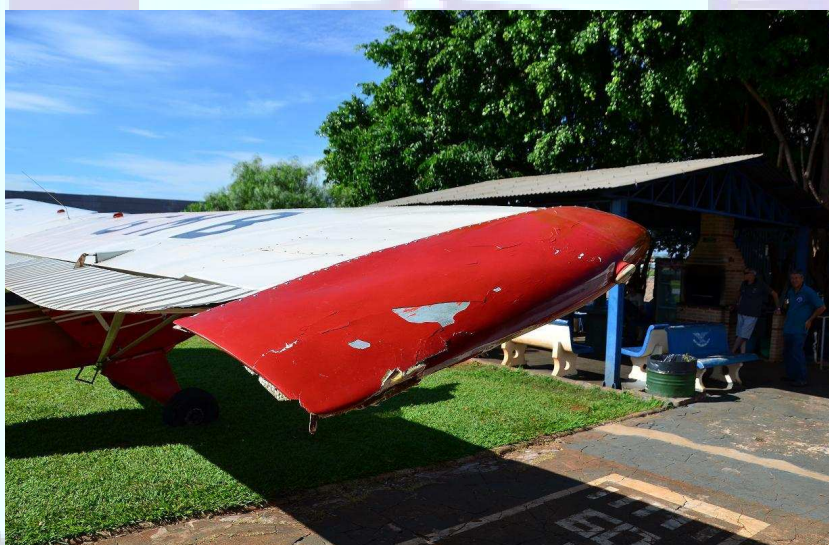
Figura 2 - Danos na ponta de asa direita.
