## CENTRO DE INVESTIGAÇÃO E PREVENÇÃO DE ACIDENTES AERONÁUTICOS

### SUMA DE INVESTIGAÇÃO

| DADOS DA OCORRÊNCIA | | | | | |
|---|---|---|---|---|---|
| 093/IG/203 | 08/MAIO/2013 - 17:30 (UTC) | SERIPA V | IG-093/CENIPA/2013 | | |

| DADOS DA AERONAVE | | | | | |
|---|---|---|---|--|--|
| PP-GMR | AERO BOERO | AB-115 | | | |

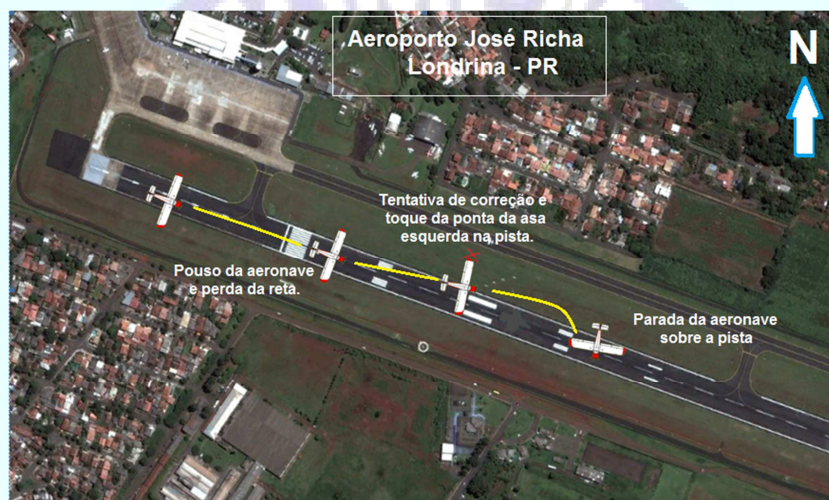
Após a decolagem, a aeronave realizou manobras no setor sul do aeródromo. Ao realizar o pouso, no momento de baixar a cauda, a aeronave guinou para a esquerda.

Na tentativa de corrigir a tendência de sair para a esquerda, o instrutor assumiu os comandos da aeronave e aplicou pedal direito, fazendo a aeronave sair bruscamente para direita.

Em consequência, houve o toque da ponta da asa esquerda no solo e a aeronave parou a 90 graus com a pista.

Figura 1 - Croqui da ocorrência.

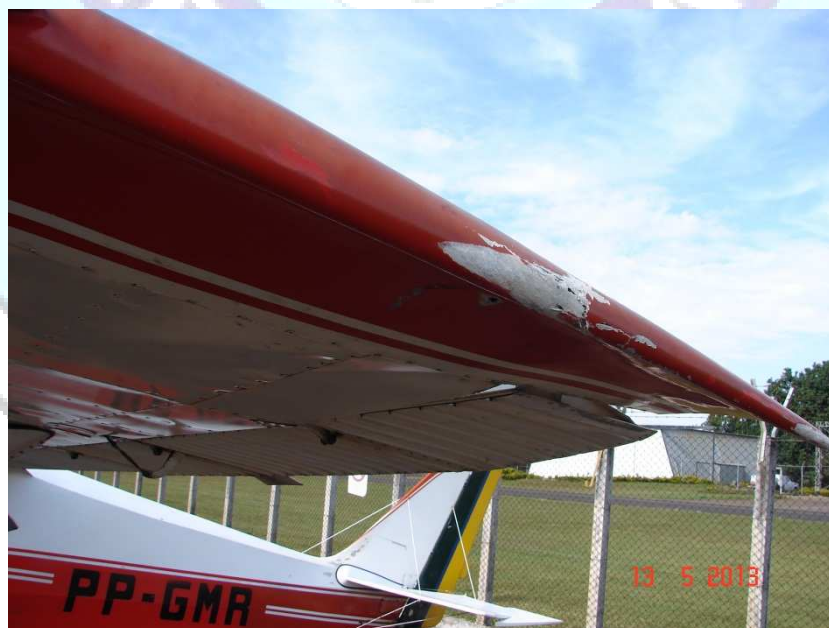
A aeronave sofreu danos leves.

Figura 2 - Ponta da asa e aileron esquerdo danificados.

[Ocorrência típica de instrução, com intervenção tardia do instrutor em assumir os comandos e evitar, oportunamente, a perda de controle direcional na corrida de pouso.]

- Aplicação dos comandos;
- Pouca experiência do piloto.]
