COMANDO DA AERONÁUTICA CENTRO DE INVESTIGAÇÃO E PREVENÇÃO DE ACIDENTES AERONÁUTICOS

RELATÓRIO FINAL SIMPLIFICADO (SUMA)

DADOS DA OCORRÊNCIA			
Nº DA OCORRÊNCIA	DATA - HORA	INVESTIGAÇÃO	SUMA Nº
058/IG/2014	17/MAR/2014 - 15:36 (UTC)	SERIPA V	IG-058/CENIPA/2014
CLASSIFICAÇÃO DA OCORRÊNCIA	TIPO DA OCORRÊNCIA	COORDENADAS	
INCIDENTE GRAVE	PERDA DE CONTROLE NO SOLO	23°19'49"S	051°08'12"W
LOCALIDADE	MUNICÍPIO	UF	
AERÓDROMO LONDRINA - SBLO	LONDRINA	PR

DADOS DA AERONAVE		
MATRÍCULA	FABRICANTE	MODELO
PP-GMR	AERO BOERO	AB-115
OPERADOR	REGISTRO	OPERAÇÃO
AERoclube de Londrina	PRI	INSTRUÇÃO

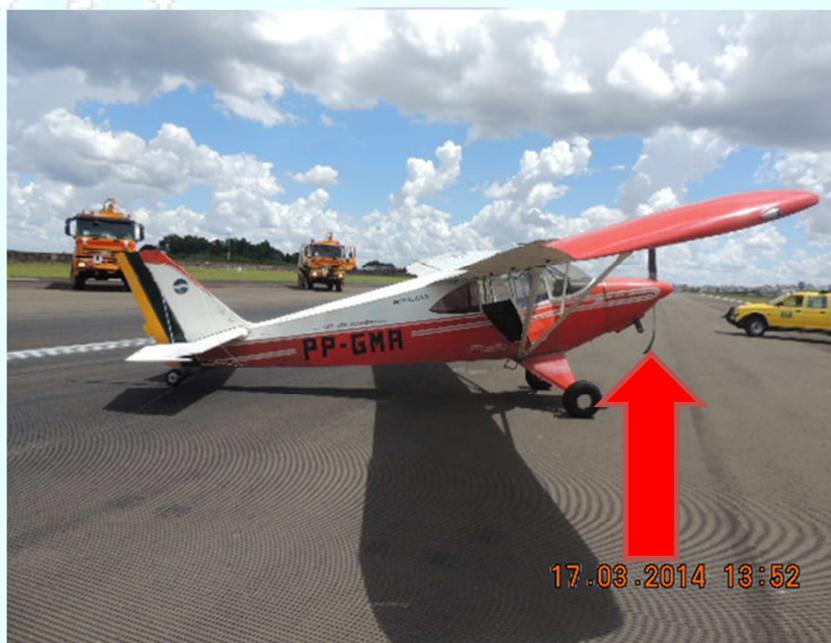
O piloto-aluno tentou corrigir, aplicando freio esquerdo e, simultaneamente, o instrutor também aplicou o freio esquerdo. Como consequência, a aeronave ergueu a cauda e veio a colidir a hélice com o solo.

A aeronave teve danos substanciais no motor, na hélice e na bequilha.

Figura 1 - Situação da aeronave após a ocorrência.

Desta forma, é possível que as variações de direção e intensidade do vento tenham contribuído para que o piloto-aluno tivesse a tendência de desviar-se da reta de pouso.

Assim, observa-se que a coordenação de cabine não foi efetiva, uma vez que ambos os pilotos utilizaram os comandos ao mesmo tempo.
