CENTRO DE INVESTIGAÇÃO E PREVENÇÃO DE ACIDENTES AERONÁUTICOS

RELATÓRIO FINAL SIMPLIFICADO (SUMA)

DADOS DA OCORRÊNCIA			
Nº DA OCORRÊNCIA	DATA - HORA	INVESTIGAÇÃO	SUMA Nº
007/IG/2014	08/JAN/2014 - 15:15 (UTC)	SERIPA I	IG-007/CENIPA/2014
CLASSIFICAÇÃO DA OCORRÊNCIA	TIPO DA OCORRÊNCIA	COORDENADAS	
INCIDENTE GRAVE	POUSO BRUSCO	02°25'29"S	054°47'09"W
LOCALIDADE	MUNICÍPIO	UF	
AEROPORTO DE SANTARÉM - SBSN	SANTARÉM	PA

DADOS DA AERONAVE		
MATRÍCULA	FABRICANTE	MODELO
PP-GSG	AERO BOERO	AB-115
OPERADOR	REGISTRO	OPERAÇÃO
AERoclube de Santarém	PRI	INSTRUÇÃO

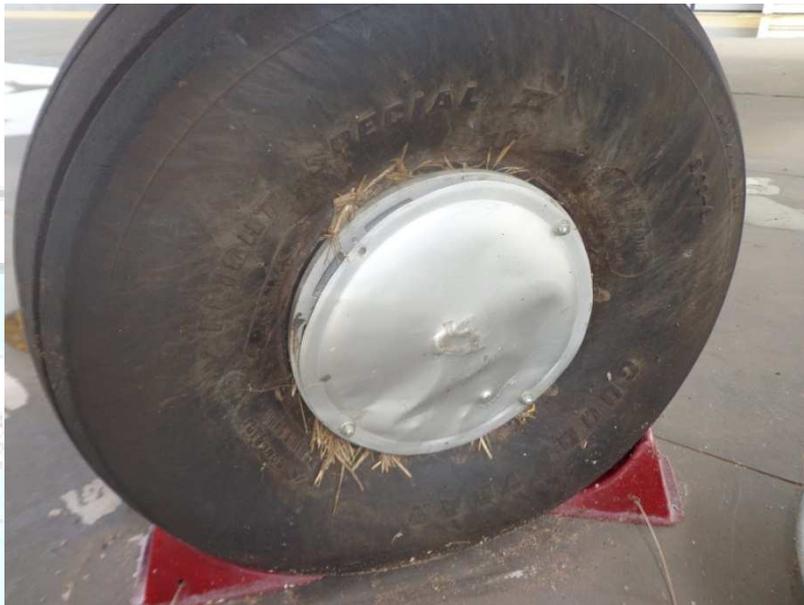
Após a parada total da aeronave na área gramada na lateral direita da pista, o piloto reportou que percebeu uma avaria no cubo da roda esquerda da aeronave.

Figura 1 – Dano na carenagem do cubo da roda esquerda.

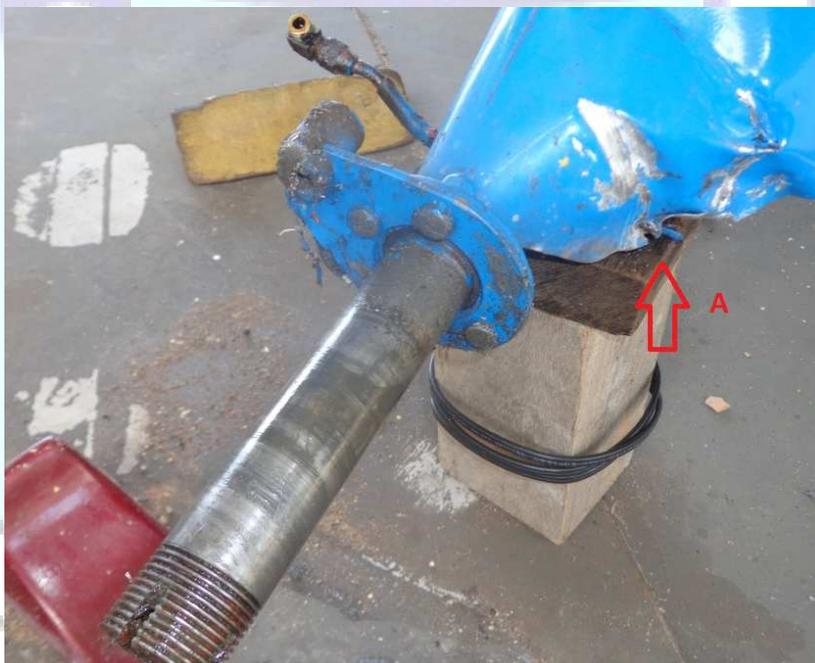
A perna esquerda do trem de pouso também foi avariada devido à roda do trem principal ter girado momentaneamente fora do sentido normal.

Figura 2 – Dano na perna do trem principal esquerdo.

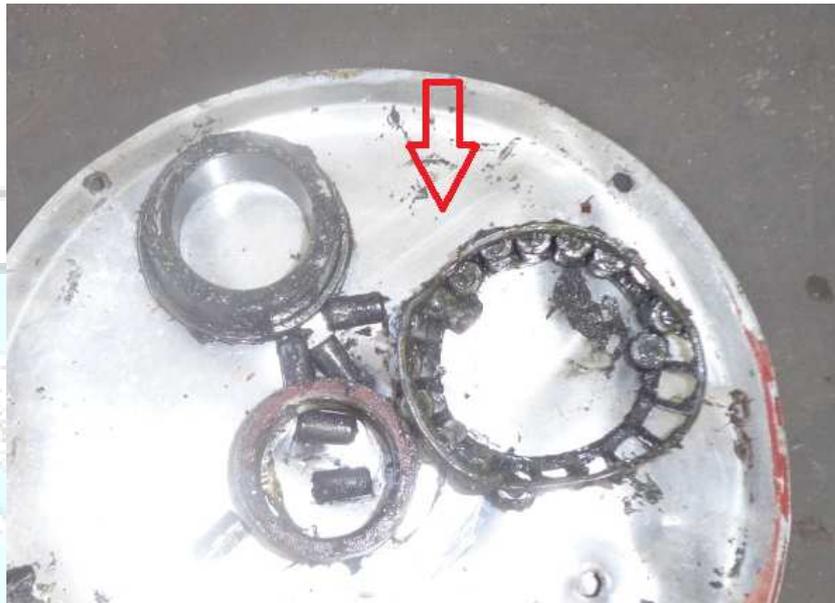
Na análise visual do rolamento da roda esquerda do trem principal foi possível identificar marcas características de uma fratura causada por sobrecarga, no sentido lateral esquerdo, ocasionando a falha do rolamento e danos ao cubo da roda e conjunto de freio, impedindo a ação de frenagem da roda esquerda.

Foto 03 – Rolamento da roda esquerda.

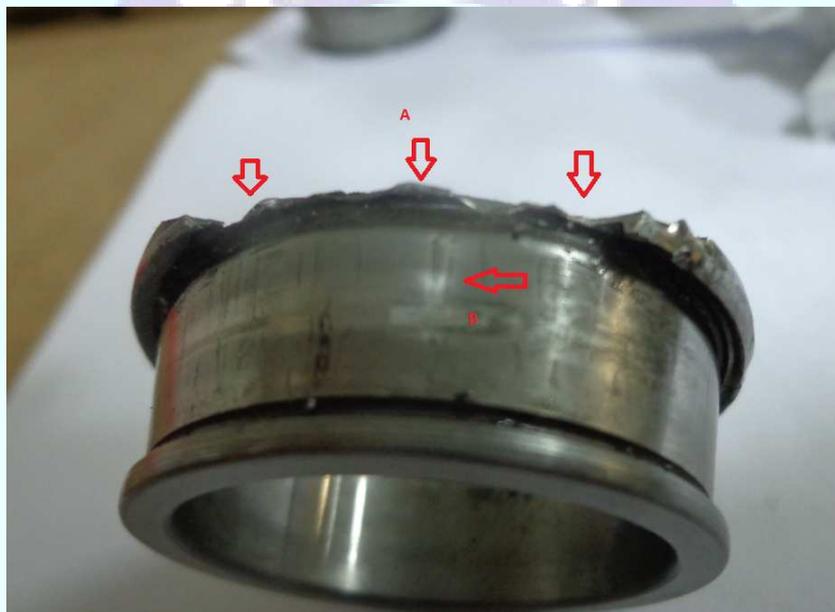
Foto 04 – (A) Dano na borda da pista do rolamento; (B) Dano na pista causada por sobrecarga nos roletes do rolamento.

Com base na análise do dano ocorrido no rolamento, pode-se concluir que a aeronave teve um pouso brusco e desalinhado para a direita, gerando uma sobrecarga sobre o trem de pouso esquerdo causando o esmagamento dos roletes contra a pista do rolamento e a fratura da borda externa do rolamento, permitindo a roda variar seu eixo de rotação, danificando a perna esquerda do trem de pouso principal.
