CENTRO DE INVESTIGAÇÃO E PREVENÇÃO DE ACIDENTES AERONÁUTICOS

RELATÓRIO FINAL SIMPLIFICADO (SUMA)

DADOS DA OCORRÊNCIA			
Nº DA OCORRÊNCIA	DATA - HORA	INVESTIGAÇÃO	SUMA Nº
---	20/DEZ/2012 - 09:55 (UTC)	SERIPA IV	IG-529/CENIPA/2014
CLASSIFICAÇÃO DA OCORRÊNCIA	TIPO DA OCORRÊNCIA	COORDENADAS	
INCIDENTE GRAVE	PERDA DE CONTROLE EM VOO	22°51'33"S	047°06'29"W
LOCALIDADE	MUNICÍPIO	UF	
AEROPORTO ESTADUAL CAMPO DOS AMARAI	CAMPINAS	SP

DADOS DA AERONAVE		
MATRÍCULA	FABRICANTE	MODELO
PP-GSV	NEIVA	P56-C
OPERADOR	REGISTRO	OPERAÇÃO
AERoclUBE DE CAMPINAS	PRI	INSTRUÇÃO

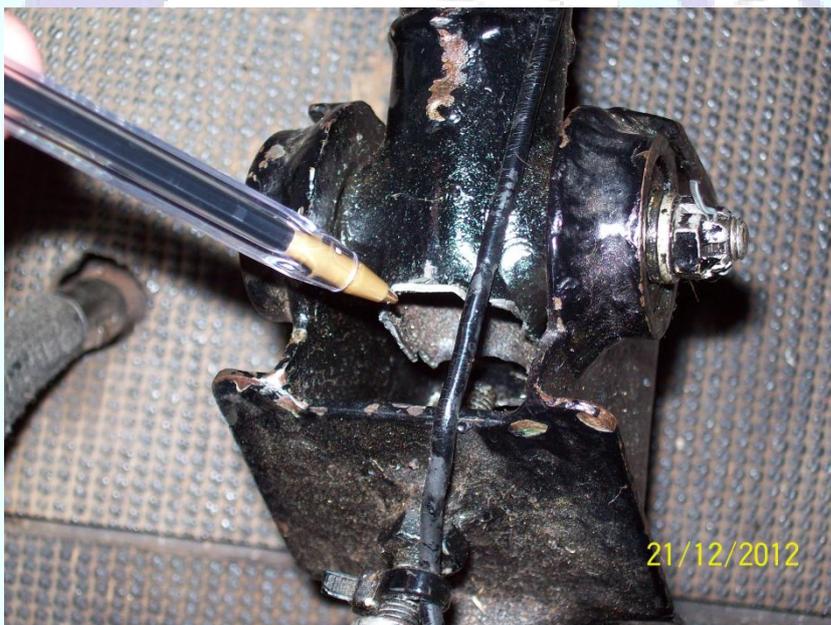
A investigação identificou que a base do manche do instrutor (posição dianteira) rompeu-se, pela presença de corrosão no local.

Figura 1 - Detalhe da base do manche rompida.

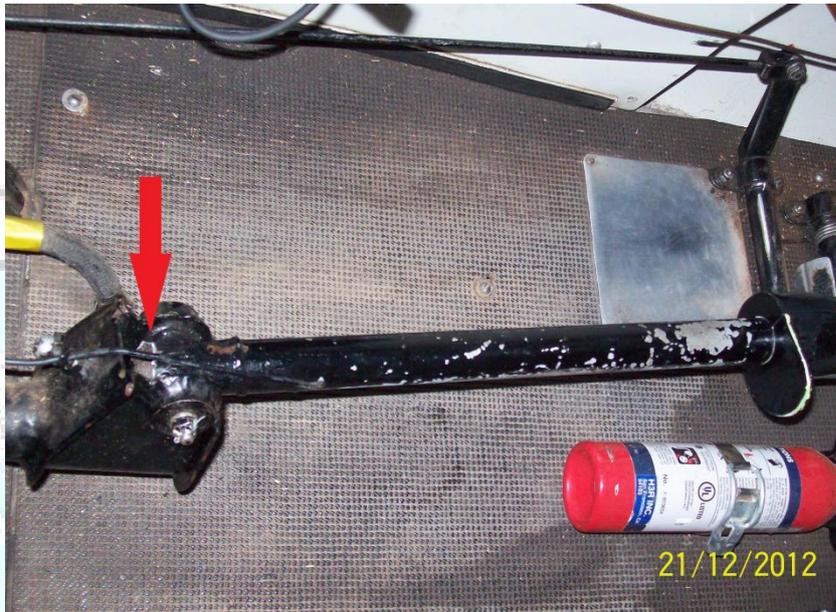
Figuras 2 - Manche com detalhe da parte rompida.
